R e s t a u r á l á s i _ _ j a v a s l a t _ _ e l ő d o k u m e n t á c i ó
K ö l t s é g v e t é s _ _ é s _ _ m ű l e i r á s

Műtárgy: nyárfatáblára festett olajkép

Mű címe: Mária a kiseddel, Szt. Ferencsel és Szt. Annával

R e s t a u r á l á s i d o k u m e n t á c i ó

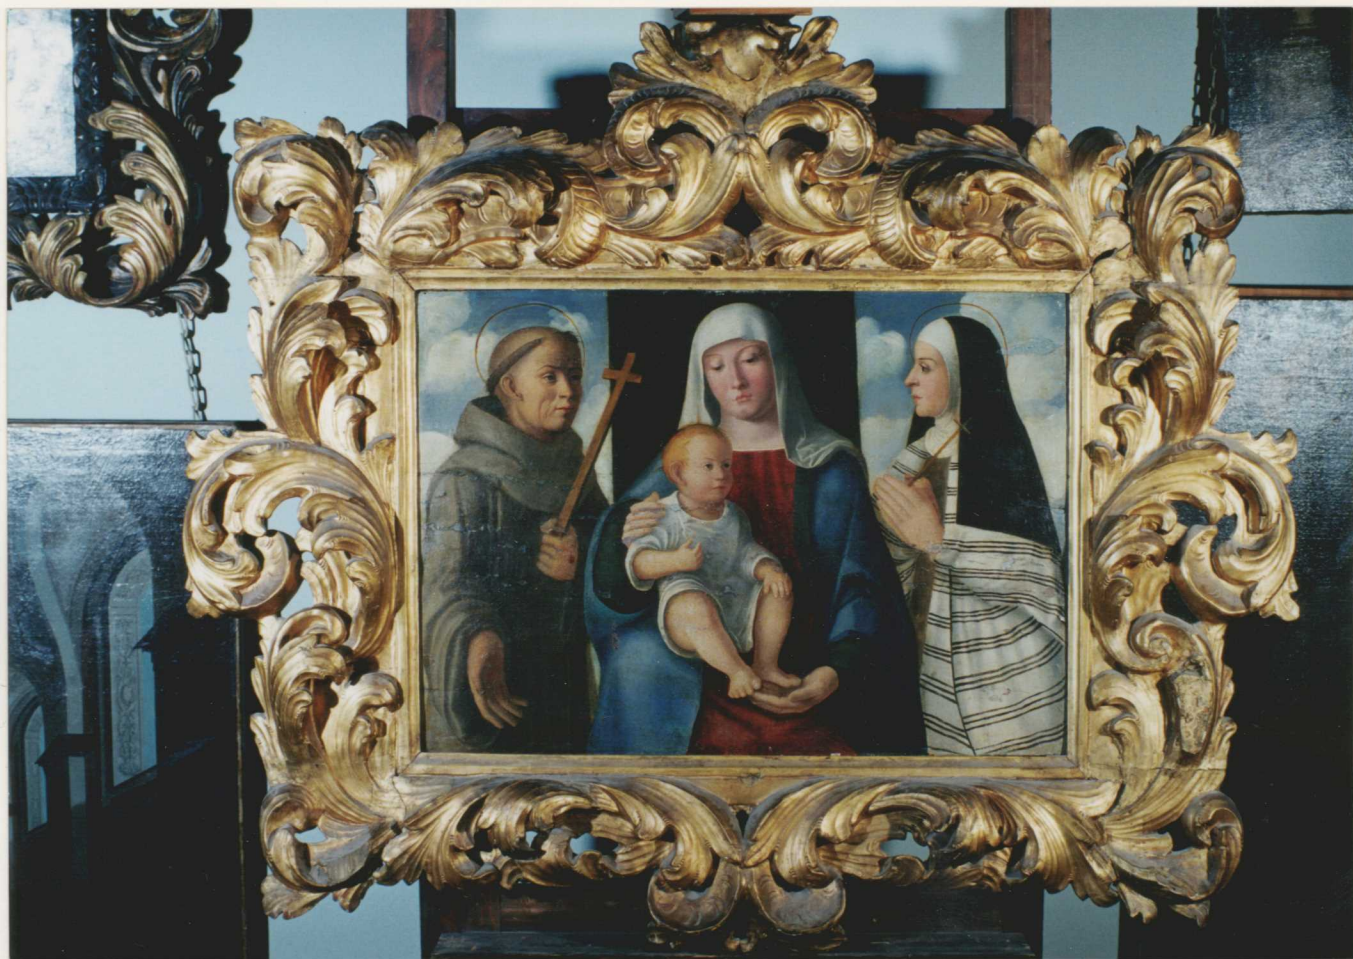
Átvételi állapot a diszkerettel

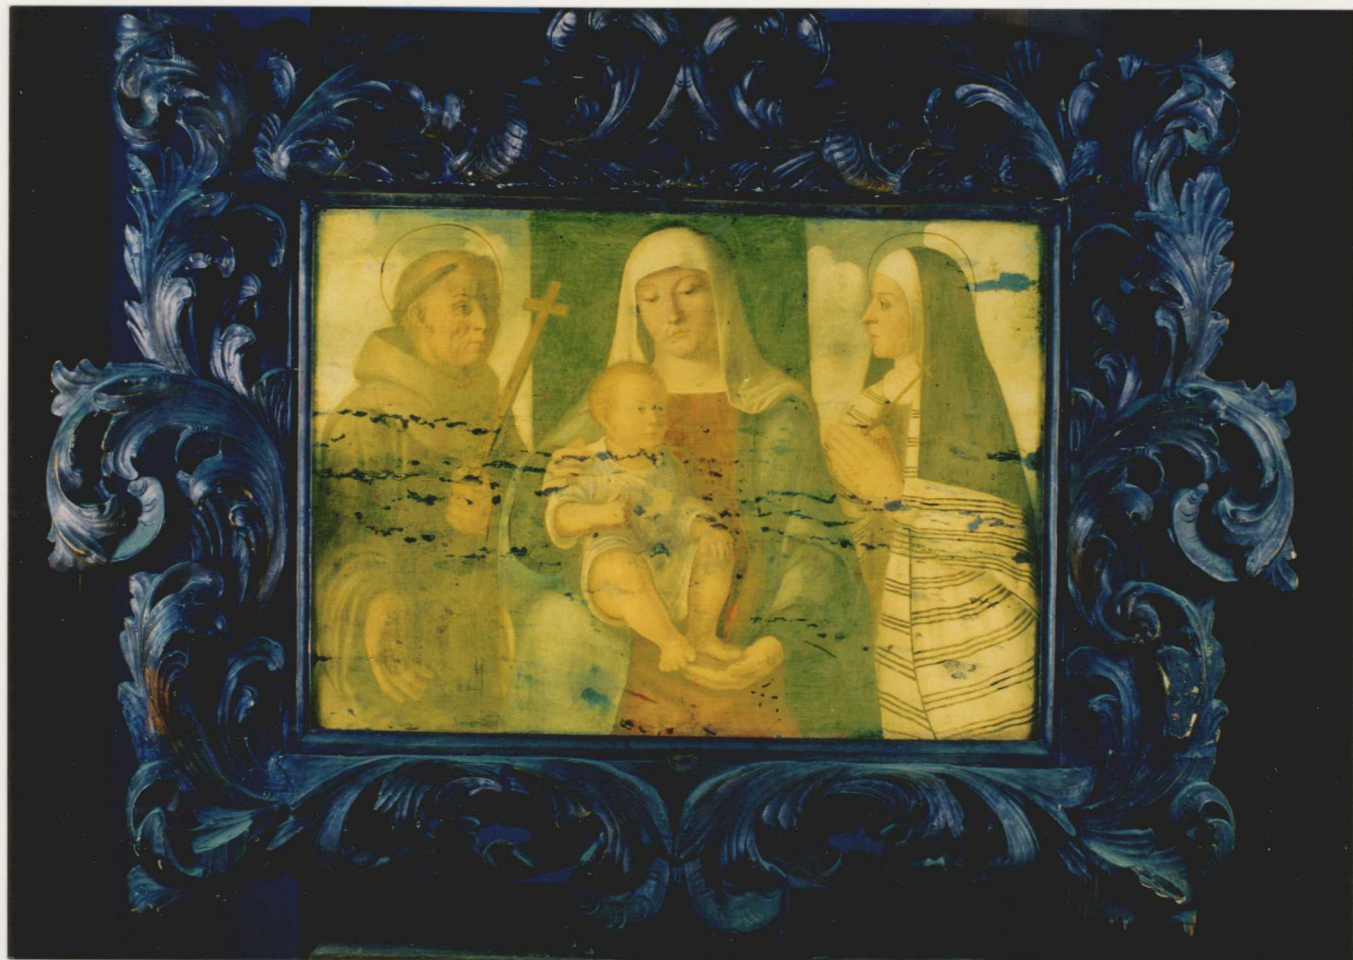
A festmény ultraviola vizsgálata során a következő állapot rögzíthető: A felületet egy igen vékony lakkréteg fedi mely zöldesen lumineszkál, a felületen látható sötétlila foltok, eltérések a korábbi átfestéseket és javításokat jelzik. A sötétebb és élesen kirajzolódó foltok a lakkrétegen fekvő retusokat mutatja, míg a halványabbak a lakkréteg alatti javításokat, átfestéseket.

A legromosultabb az eredeti réteg a kisdéd mell, vállrészén és az ölén, egész nagy kiterjedésű későbbi javítás ill. már rekonstrukció számba menő retus található. Mária köpenyén balolalt, alul egy nagy javítás látható, Erzsébet köpenyén és Assisi Szt. Ferenc barna köpenyén is rentgeteg és nagy felületű javítás, pótlás található. Amennyiben a lakktisztítással a javítás megbontható és az eredetihez képest a retus nem megfelelő minőségű, úgy szükséges az eltávolítás. Ha a javítások és az alattuk fekvő tömítések illeszkedőek, úgy megtarthatóak, bár a minőségileg kifogásolható és az eredetitől láthatóan eltérő pótlásokat muszály lesz eltávolítani.

Lumineszcens felvétel a boróval

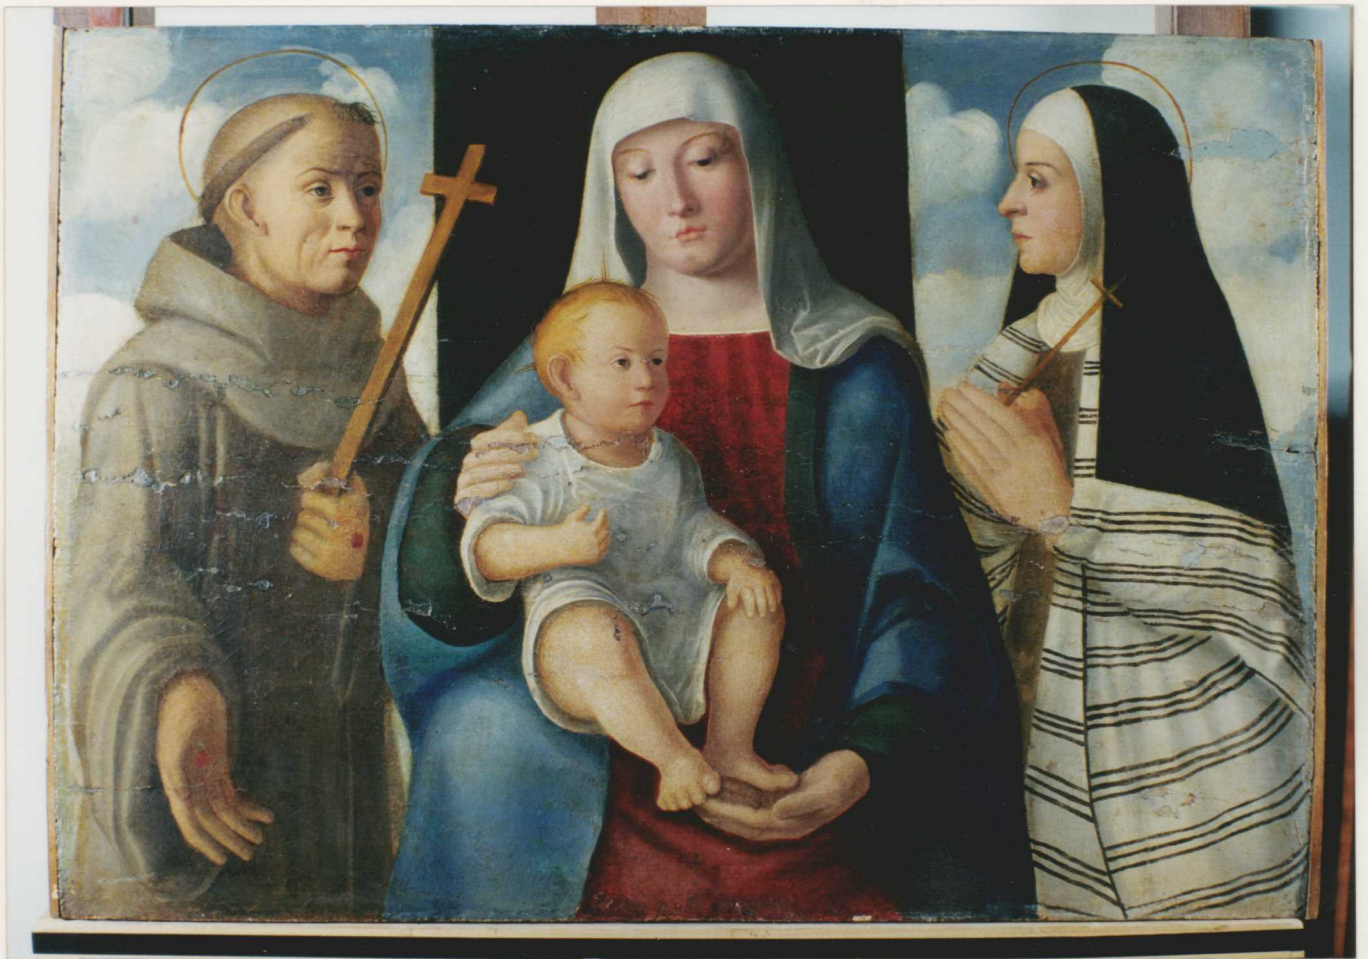
Átvételi állapot (műfegyben) normál felv.

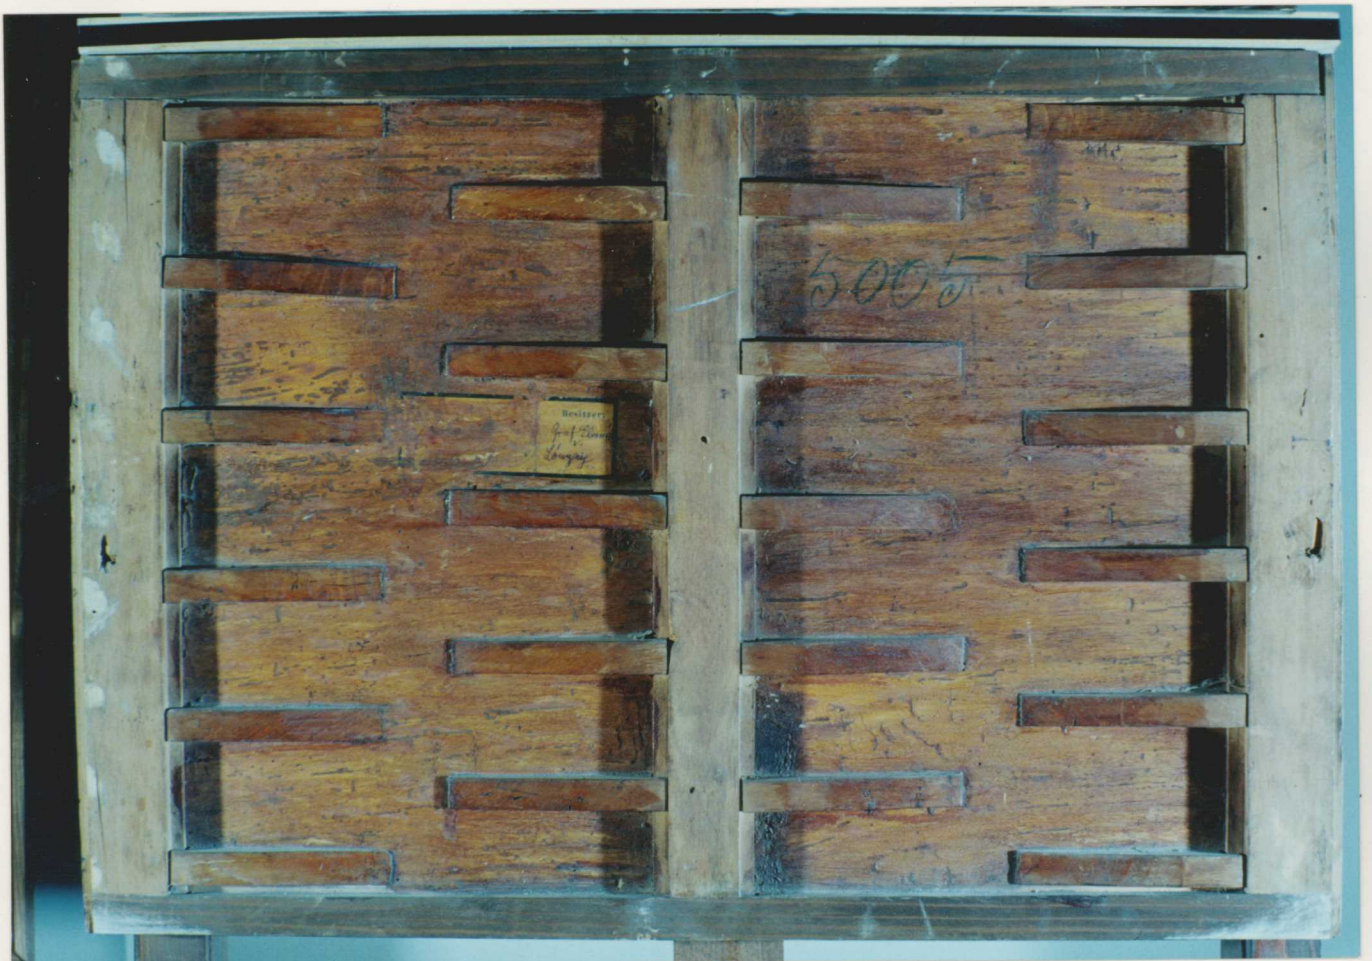
Hordozó: nyárfatábla, amelyet az erős rovarkárosodás miatt elvékonyítottak és parkettarendszerrel láttak el. Az eredeti hordozó 8 mm vastag, körülvágott, a hátoldalon legyalulták és viasszal konzerválták, függőleges irányú csúszóhevederekkel megerősítették. A szűjratokat a hátoldalon viasszal betömítették és a fertőzést megszüntették a hordozót konzolidálták, jelenleg stabil, mechanikailag szilárd.

Átvételi állapot, a nyárfatábla határolása a portellázással

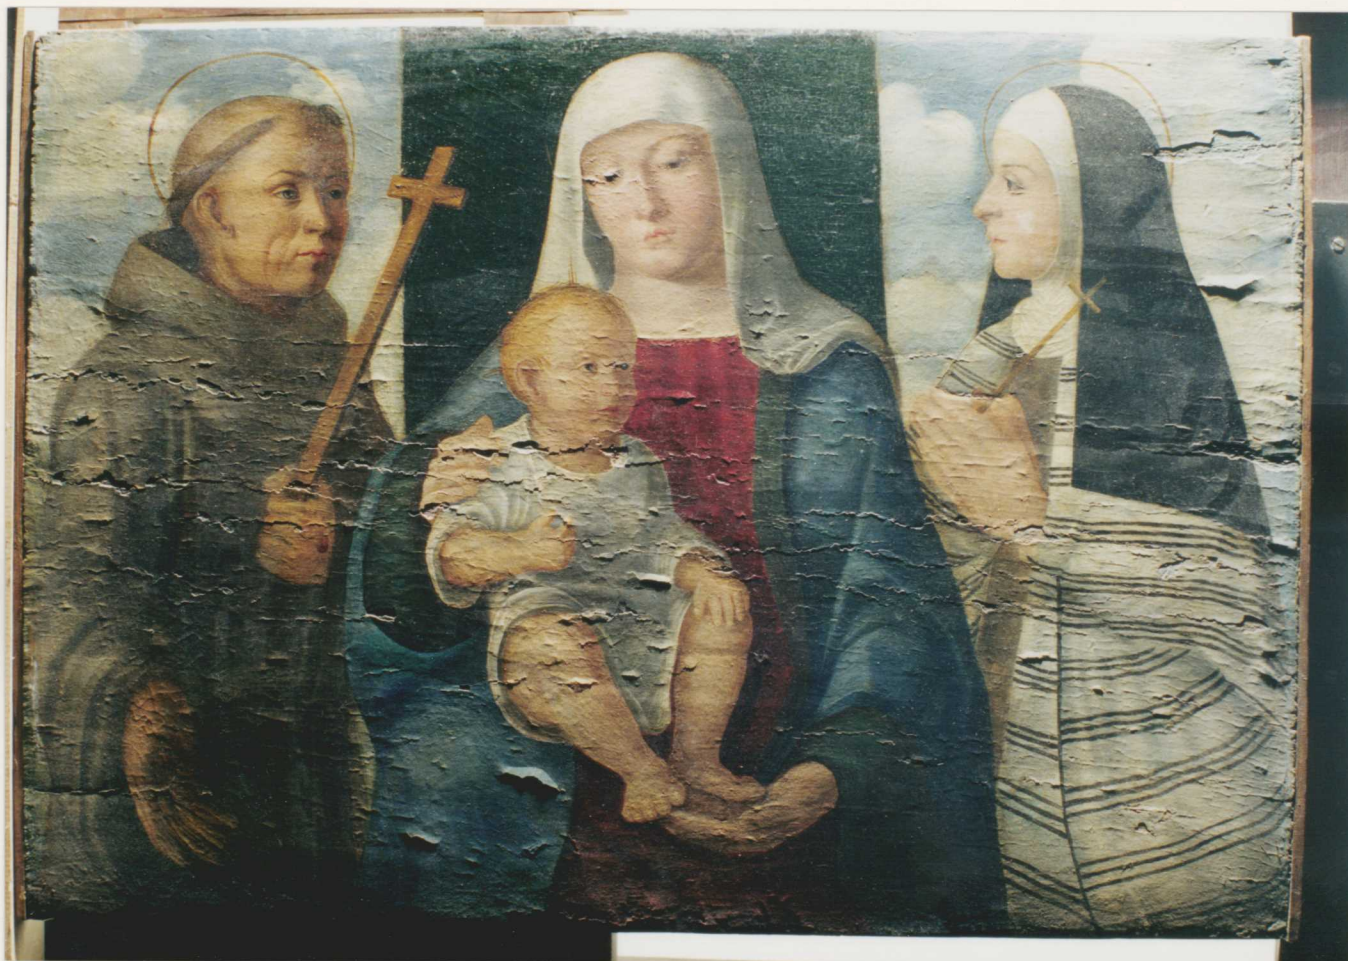
Konzerválás: A felemelkedések a nyárfatábla zsugorodása miatt következtek be, és a száliránynak megfelelően vízszintes elrendeződésben keletkeztek a kipergések és az alapozóréteg feltüremkedései.

Szűzszűz vizsgálata, a felemelkedéssel a Konzeválás előtt

Minden felemelkedést levasaltam, helyileg konzerválva, konszolidálva, a felület zárt és apróbb kitüremkedéseit azonban nem mindenütt lehetett kiegyenlíteni, mivel különösen az átrepedt festéklemek egymásra torlódása miatt azok síkbeli egyenetlensége miatt egyfajta lépcsözetesség volt jellemző és ezek szintbehozatala csak a fatábla deformálásával lett volna megoldható, ami pedig a hátoldali csúszóhevederes parkettázás miatt nem volt megvalósítható. A tábla, hordozó konvex vetemedése, a hátoldali parkettarendszer mint gátló és merevítő tényező együttesen szerepet játszottak a felemelkedések kialakulásában a váltakozó klimatikus viszonyokkal. A felület bizonyos részeinek, így különösen a középső vízszintes tengelyben igen jelentős számú régi hiány és javítás miatt a tábla síkja töredezett, valamint az eredeti festéklemek torlódása is egyenetlenséget mutatott.

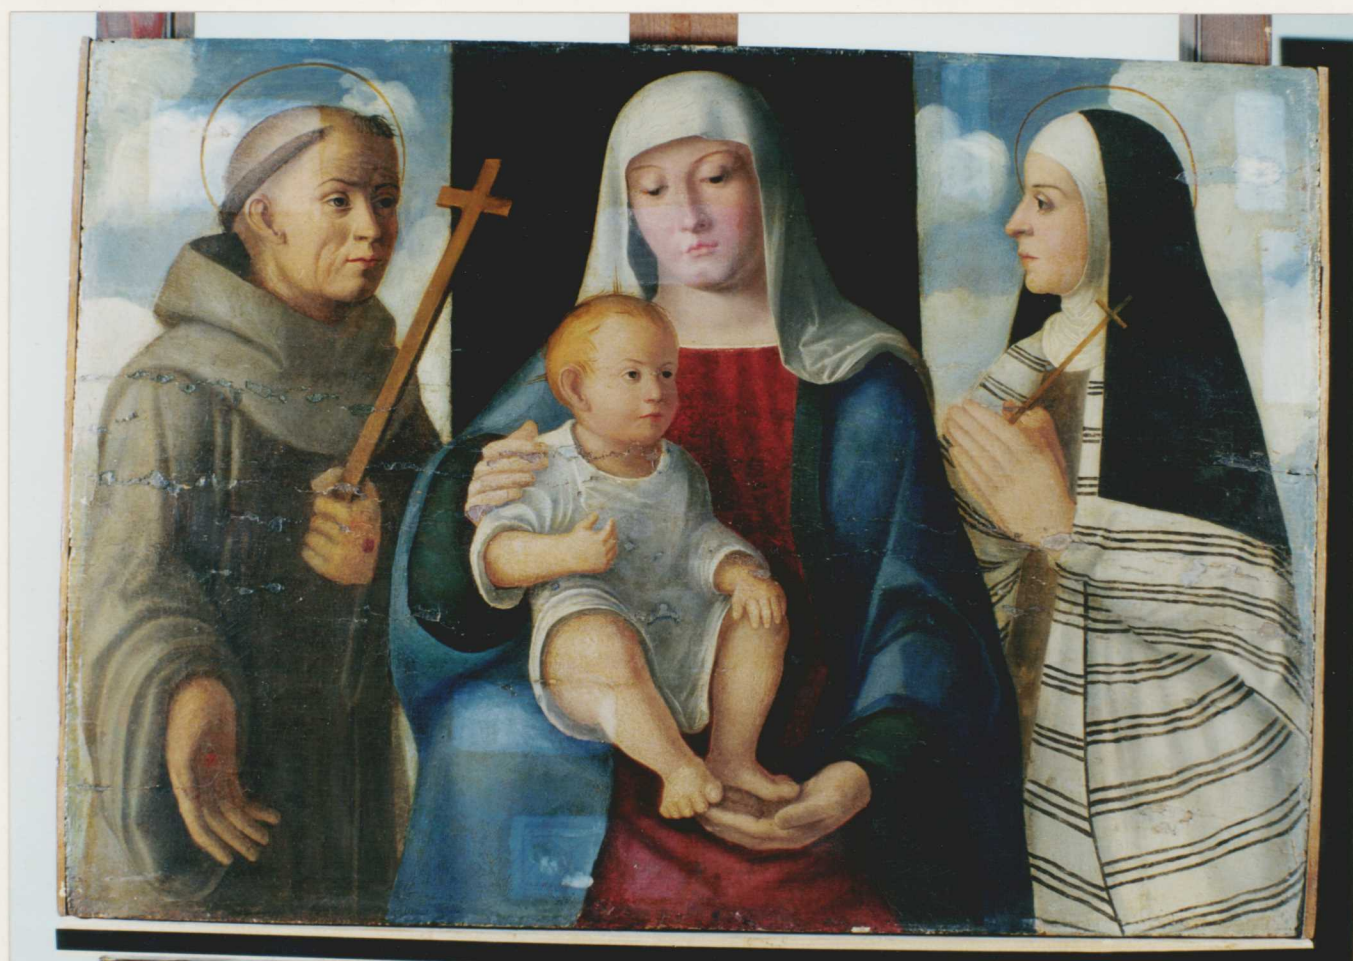
Tisztítópróba

Az előzetes helyreállítási javaslat alapján az első fázisban sor került a tisztítópróbák elvégzésére, olyan felületeken, ahol a felemelkedések nem veszélyeztették a tisztítást és kíméletesen el lehetett távolítani a felületi lakkréteget. A felületet egy viszonylag vékony és egyenletes, gyantás lakkréteg fedte, enyhén szennyezett, amelynek leválasztása tiszta ethanol (96%) és aceton hozzáátétel jó eredményt mutatott és biztonságos is volt.

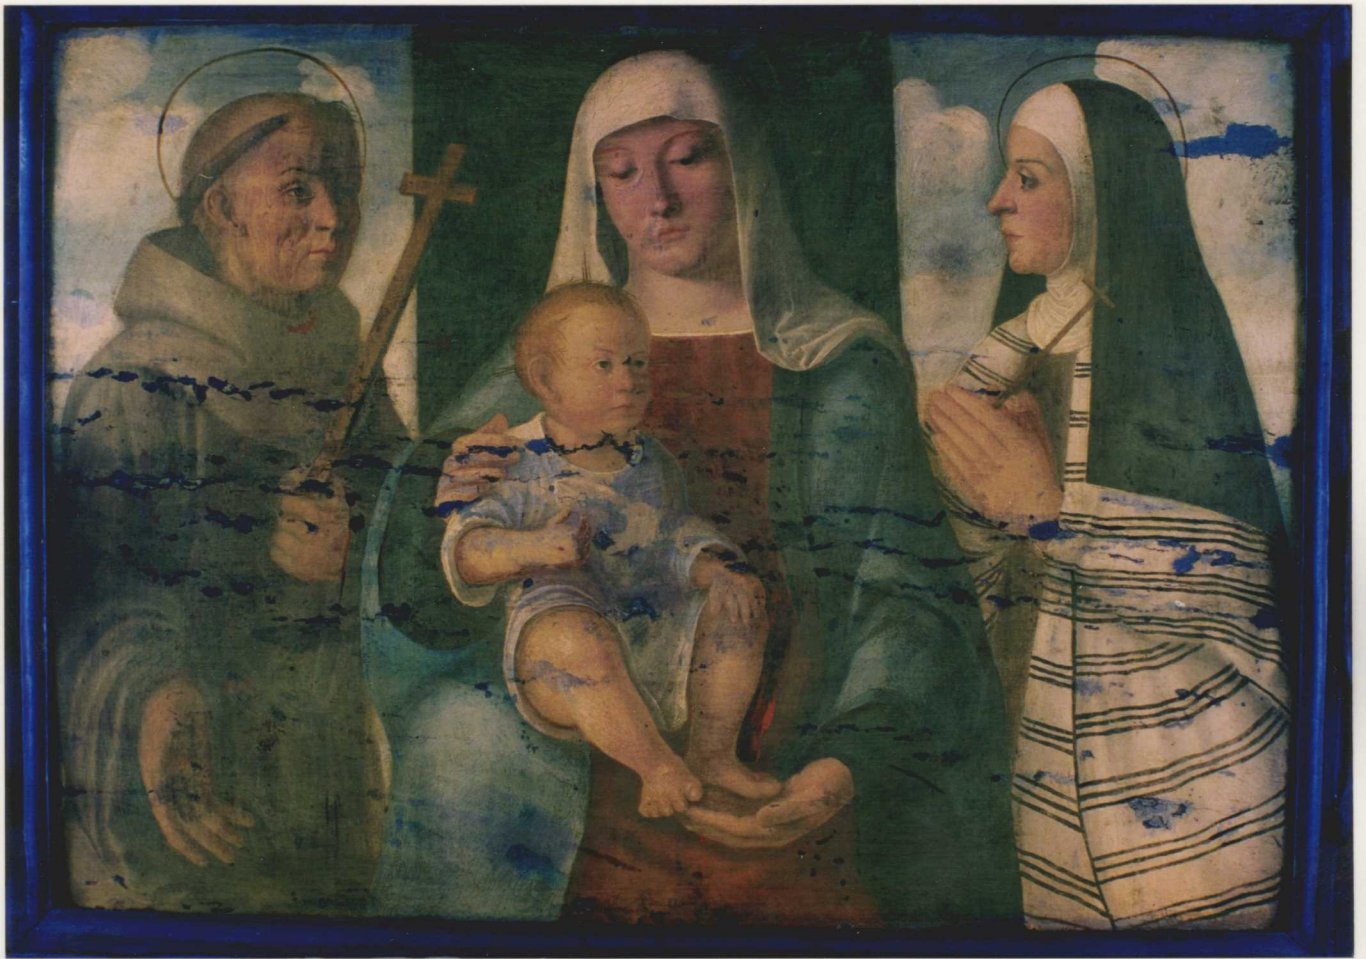
Luminosicens vizsgálót, totál felv.

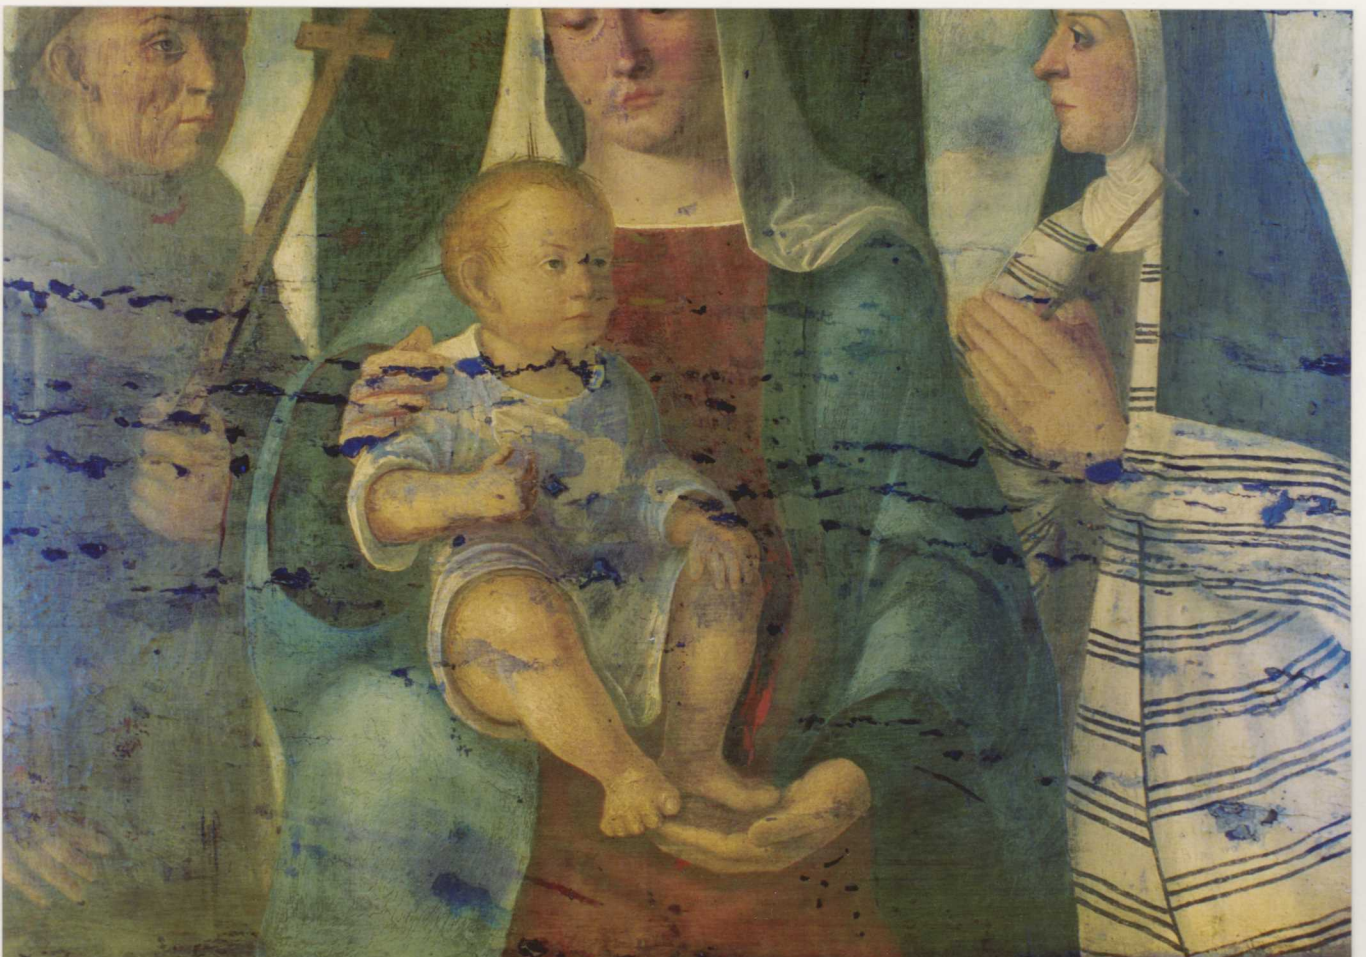
Luminosicens vizsgálót (részlet)

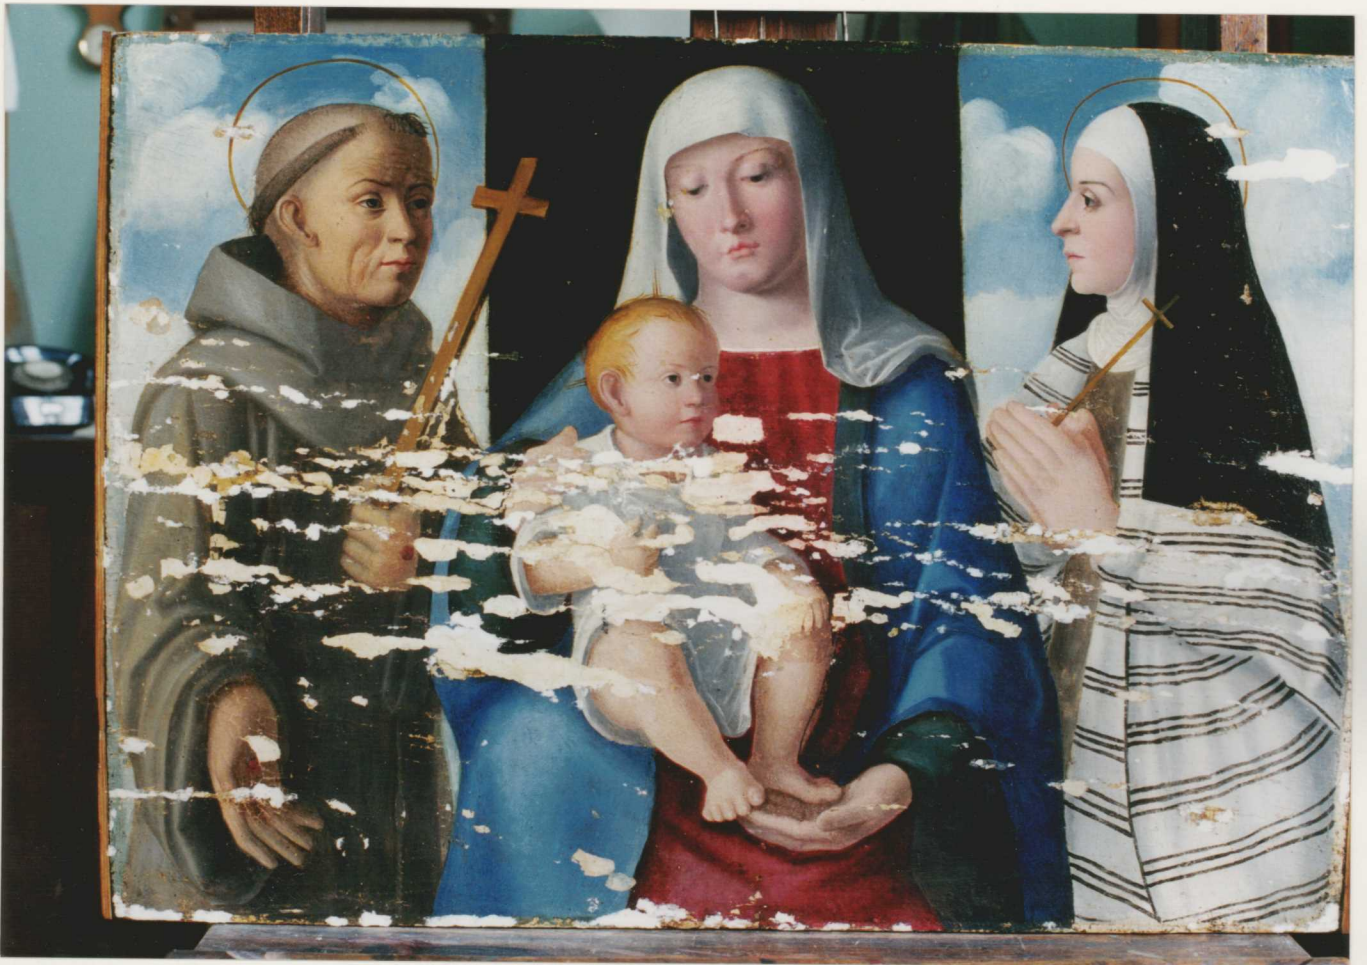
A feltáráss eredményeként igen nagy felületek váltak láthatókká, úgy mint a korábbi és nem túl régi retusok által lefedett tömitések, kittek. Az is eldölt, hogy ti. a korábbi retusok nem megtarthatók, azok minősége és oldhatósága együttesen nem felelne meg, valamint igen sok tömités a felület síkjába nem is illeszkedett, hol mélyebb, hol magasabb volt, így azokat is fel kellett tártani és részben szintbe csiszolni, részben pedig a mélyedéseket pótolni, feltölteni és a felület síkjába illeszteni.

A festmény az antitikai Religiószállító utca, a kitérőkkel és felületi
egyenlenségek problémáival

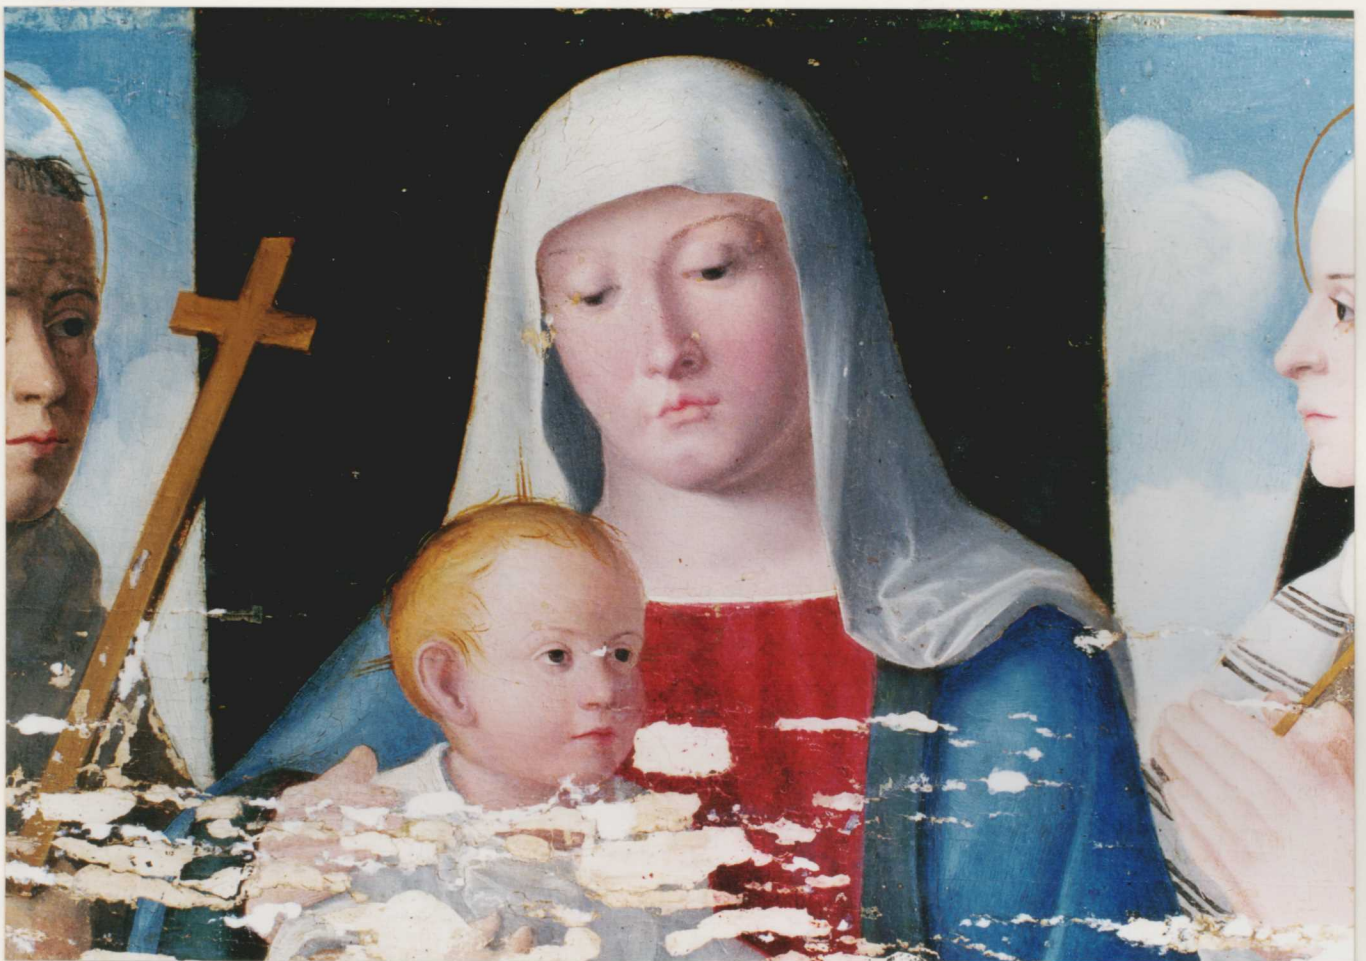
A feltáráss nagyszerűen igazolta a lumineszcens vizsgálatok eredményét, amely szerint a képmező középső részén, különösen a kised egészalakos figuráján rendkívül sok a hiány és nagyon töredékes.

Problémát a kép központi részénél

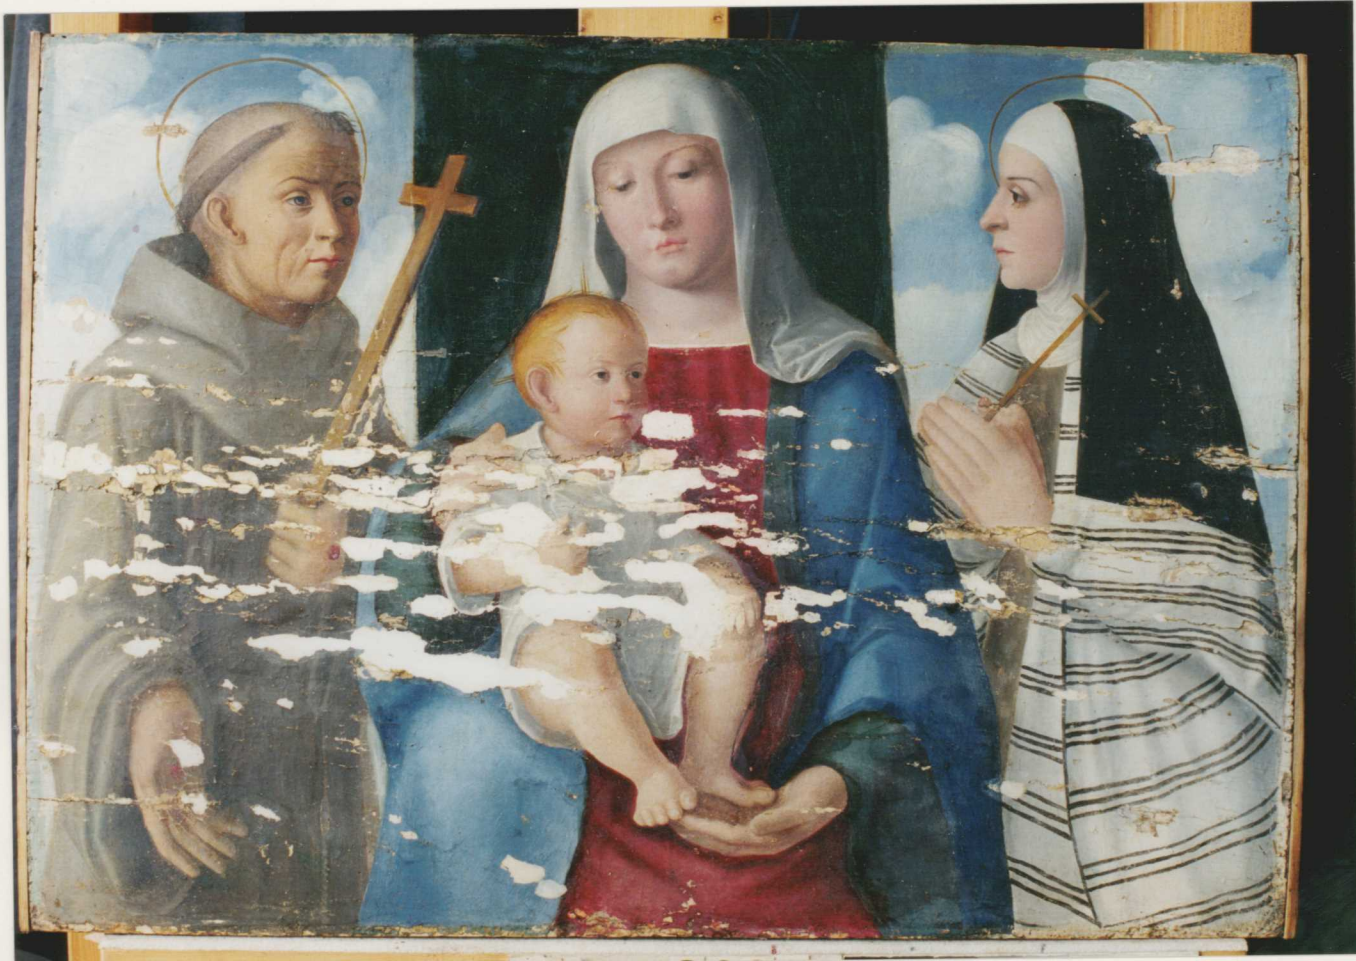
Teljes tisztítás után állapott a Konzerválás után

Tisztítás: A már megkezdett tisztító-próbák alapján a felületről biztonságosan leválasztottam a lakkréteget és némi régi lakkréteget is a szélek környezetében. A régi kipergéseket és az azok helyén támadt mélyedéseket nagyon durván olajfestékkel lefestették és ezek eltávolítására váltakozva tiszta ethanol és dimetil formamidot alkalmaztam.

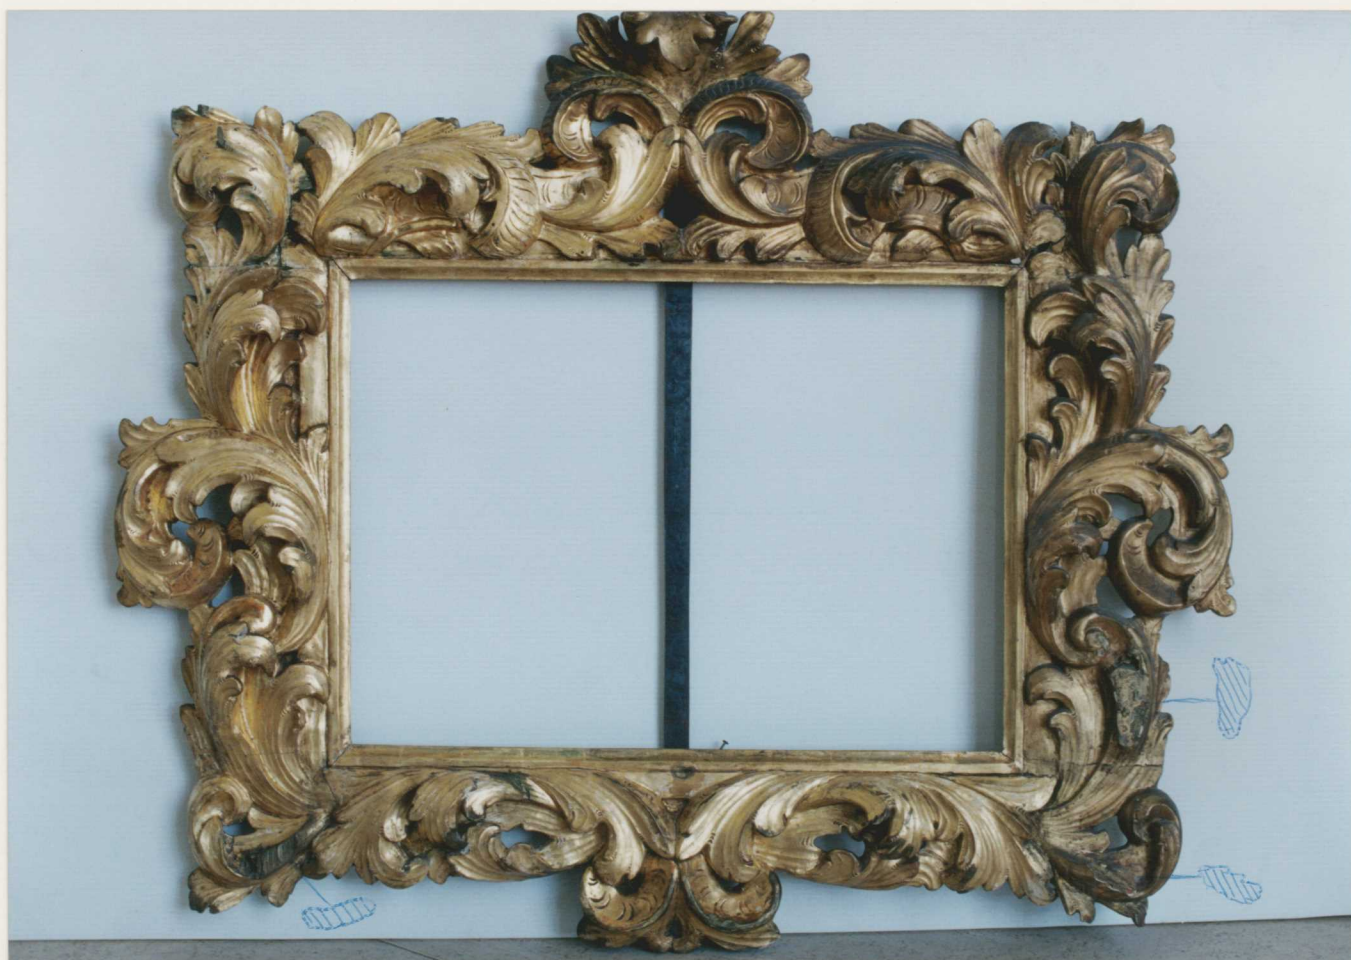
A díszkeret felső traktusa átrepedt és jelenleg mozog, rögzítése szükséges, bizonyos repedések, szétrnyílások a sarkokon mutatják, hogy a meggyengült részek instabillá váltak és a súlyos, telt növényi ornamentikákat hordozó elemek a felső, vízszintes darabon jelenleg is mozognak, rögzítésük szükséges. Plasztikai hiányok találhatóak néhol, mint kiálló levélfrizek letörései, melyek rekonstrukciója és pótlása kívánatos, tekintve azt, hogy a jelenlegi bronzporos átfestések és átkenések a törésfelületeken igen zavaróak és a keret tisztítása után méginkább otrombán hat majd.

A díszeset tisztítás közben állapota, felbe tisztítva
a kárpós faragott ornamentákkal \odot - jelölve a felvételen

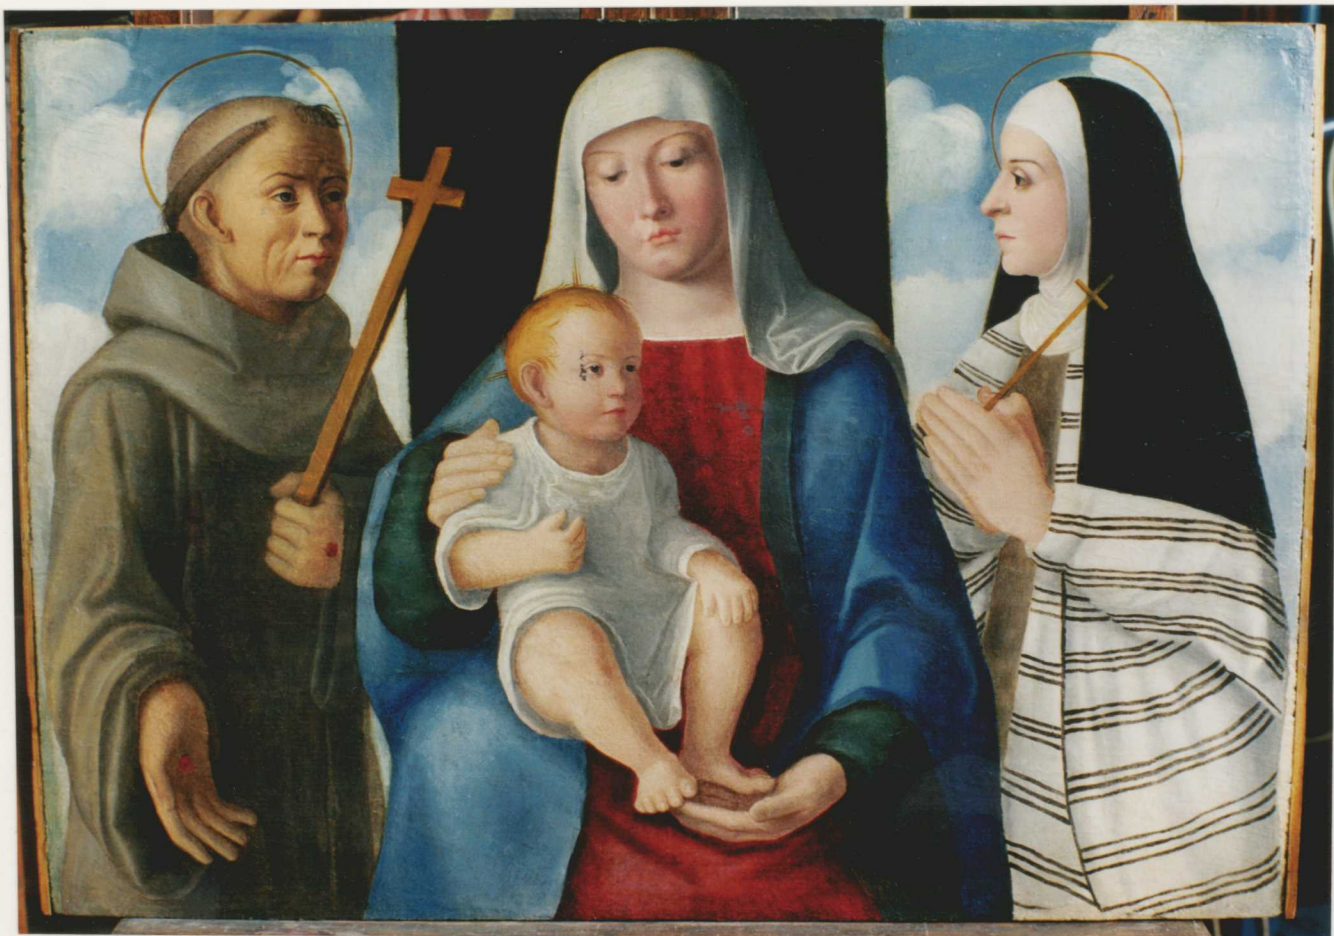
Esztétikai helyreállítás utáni állapot

Esztétikai helyreállítás menete: A korábbi alapozó és festékréteg hiányokat bolognai kréta és nyulenyves tömitőmasszával pótoltam. A korábbi kitéket szintbecsiszoltam és a tömitések után az egész felületet átvontam egy réteg terpentiben oldott-hígított dammar lakkal. A tömitéseken szükséges volt egy helyi utáalakkozásra is, mivel a nagyobb kiték jelentősen elszívták a lakkot és bemattultak. További bemattulások már a retusok feltéte után is bekövetkeztek, de ezek átlakkozása csak teljes száradásuk után biztonságos. A tábla felső része sokkal egyenletesebb és simább mint a középső és az alsó, így a lakkozás az eredeti felületen erősebb fényű, tekintve, hogy a bevonat a sima felületen nem szórja úgy a fényt, hanem jobban átereszt. Beilleszkedő, de részben vonalkás rendszerű olajretusokkal egészítettem ki a hiányokat, dammaros oldószerben hígítva az olajfestéket. A fokozatosan felépített retusok már a felfestés közben is módosultak némileg, bizonyos színeknél besötétedésekkel, így azokat még menet közben módosítani kellett. További hátrányt jelentett a kiték bemattulása ami bizonyos szögből látható.

Megoldásként javaslatom szerint egy teljes átlakkozással a felület újra egységessé tehető erre azonban a retusok biztonságos száradása után kerülhet csak sor. A végső lakkozáshoz célszerű mattlakk hozzátétes bevonatot alkalmazni, így a fényesebb részek is tompíthatók és egységessé tehető a képmező.

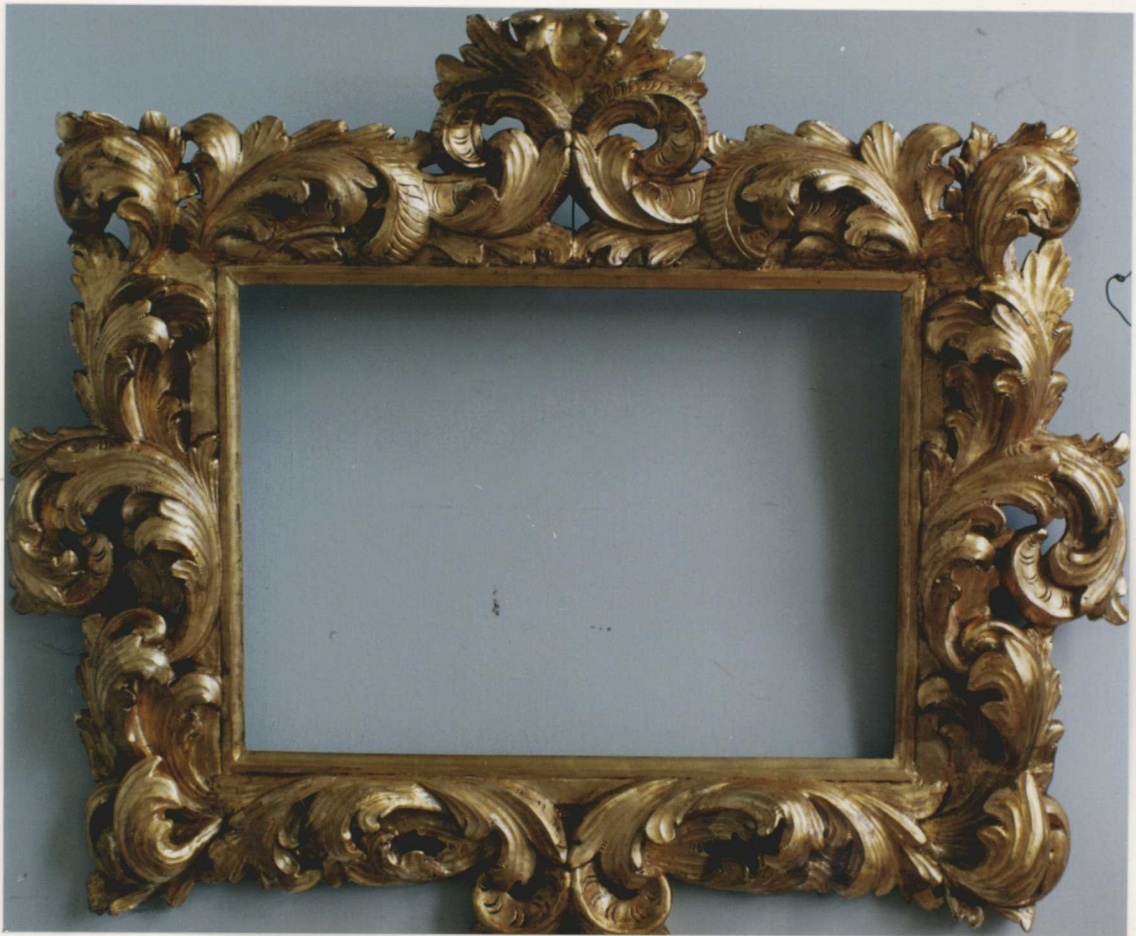
A díszkeret a kiegészített pöttyösökkel, faragásokkal, aranyozva.

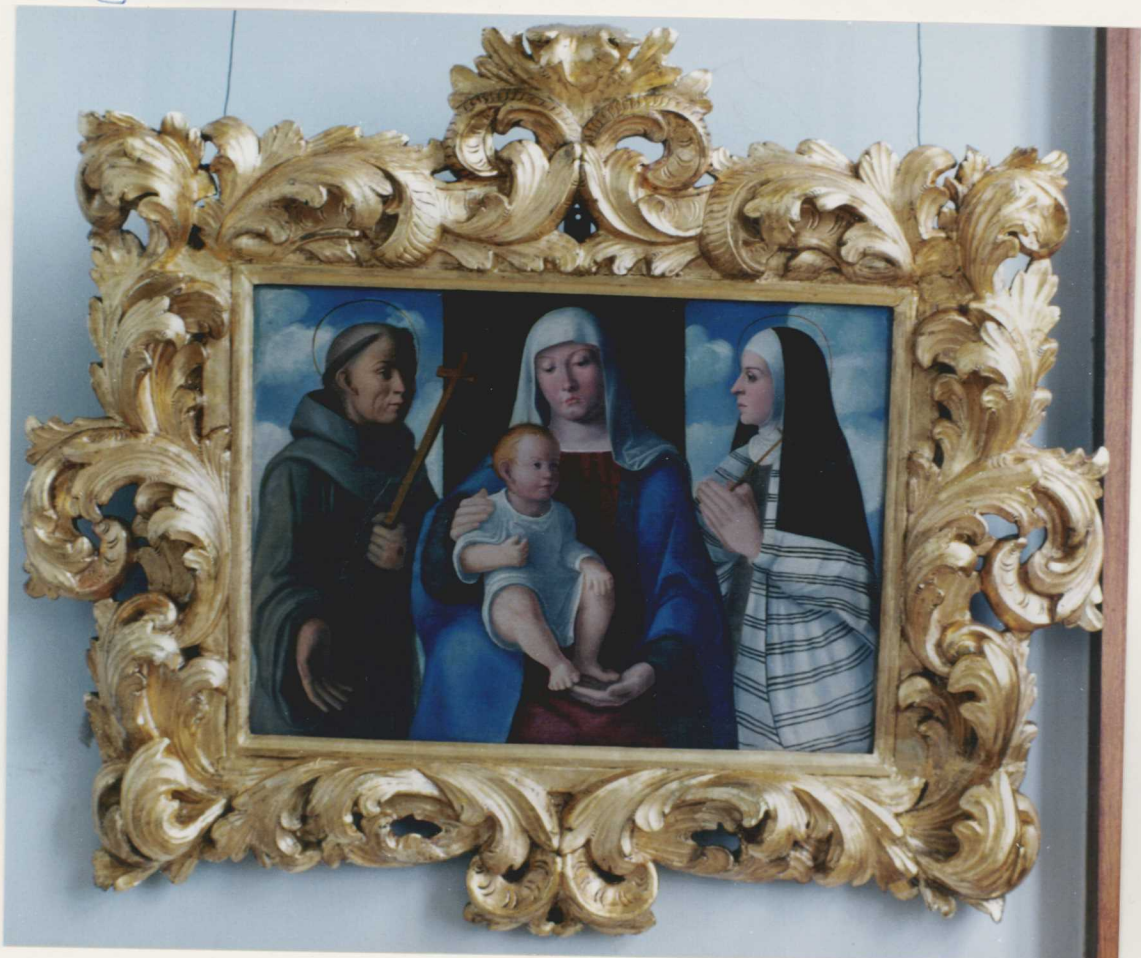
A restaurált díszkeret is festmény együttese
