A PANNONHALMI FOAPÁTSÁG
GYŰJTEMÉNYE

RESTAURÁLÁSI DOKUMENTÁCIÓ

A restaurálandó tárgy: Vászonra festett olajkép
A művész neve, kora: Schaller István./1708-1779/
A tárgy címe: Asisi szent Ferenc
Mérete: /40x21,5cm/ 40,1x22,7 cm
Leltári száma:
A tárgy őrzési helyének körülményei: Pannonhalmi Képtár

Időpontja: 1975. november - 1976.március

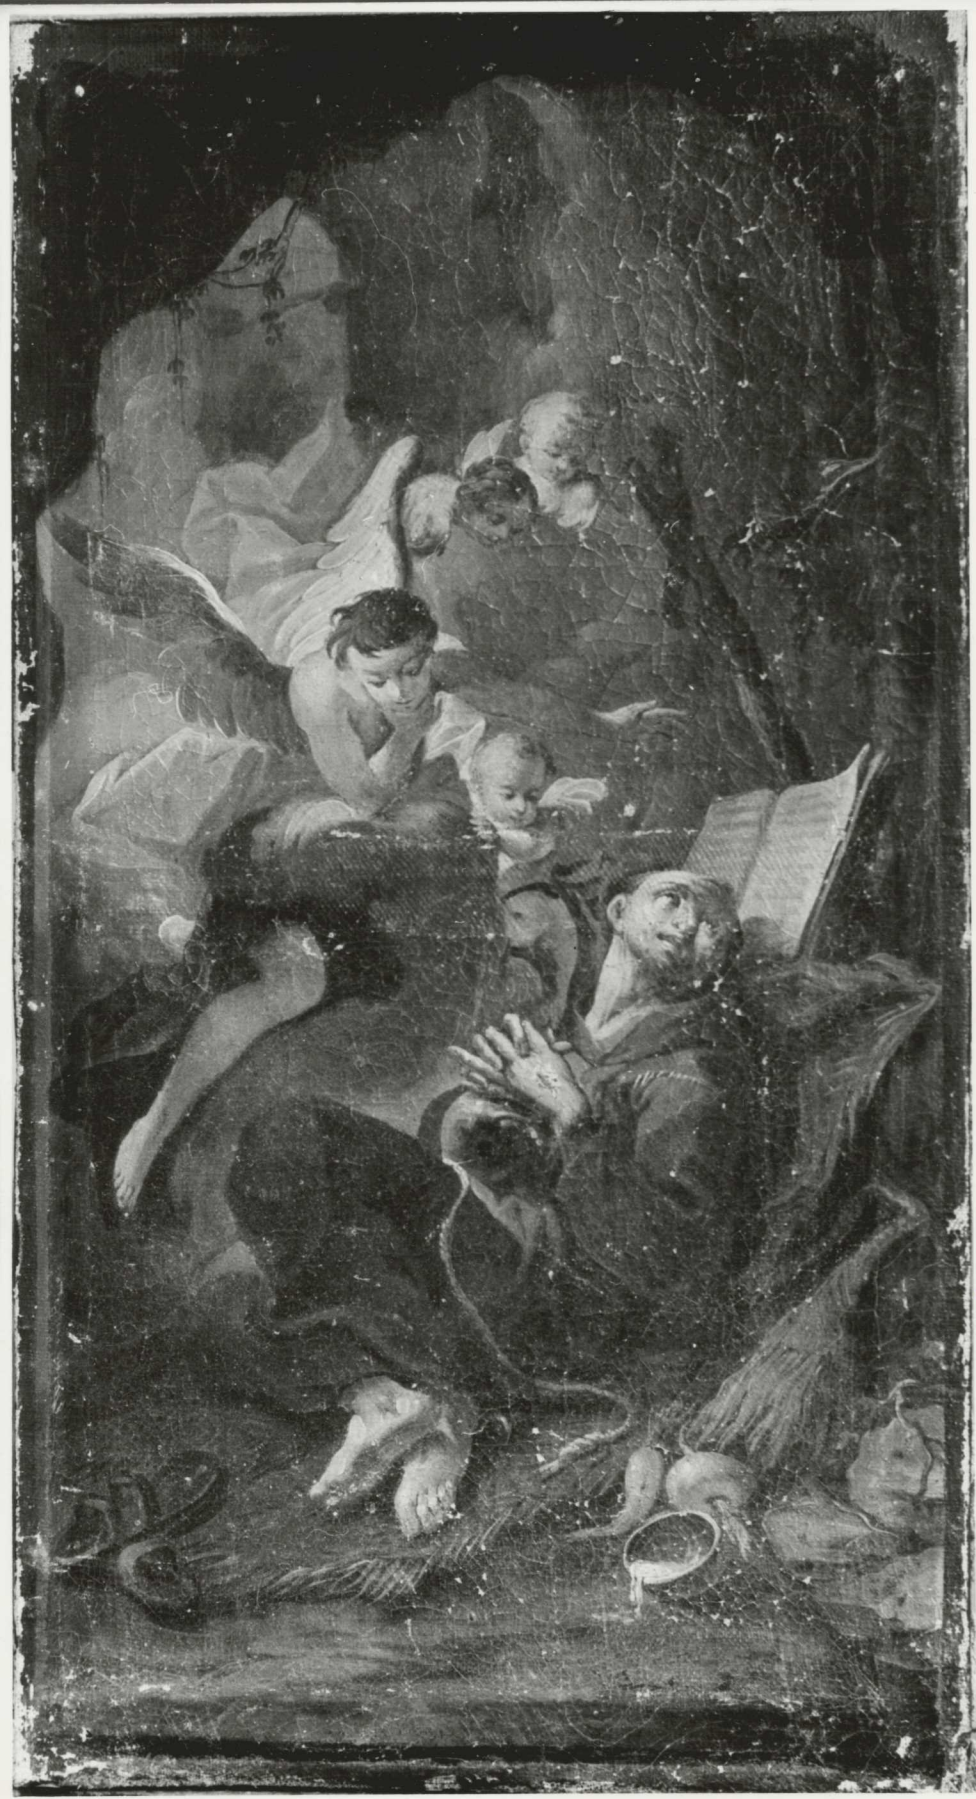
(1)

A restaurálás oka: A vászon előregedett, a vakkeret gyenge, nem feszíthető, a festékréteg pereg, elsárgult lakkréteg borítja.

Festékréteg: Olajfesték - az alapozással együtt szabálytalan
repedéshálót vett fel, pattogzik.

Védőbevonat: Erősen elsárgult lakkréteg

Restaurálás előtt a'lozist

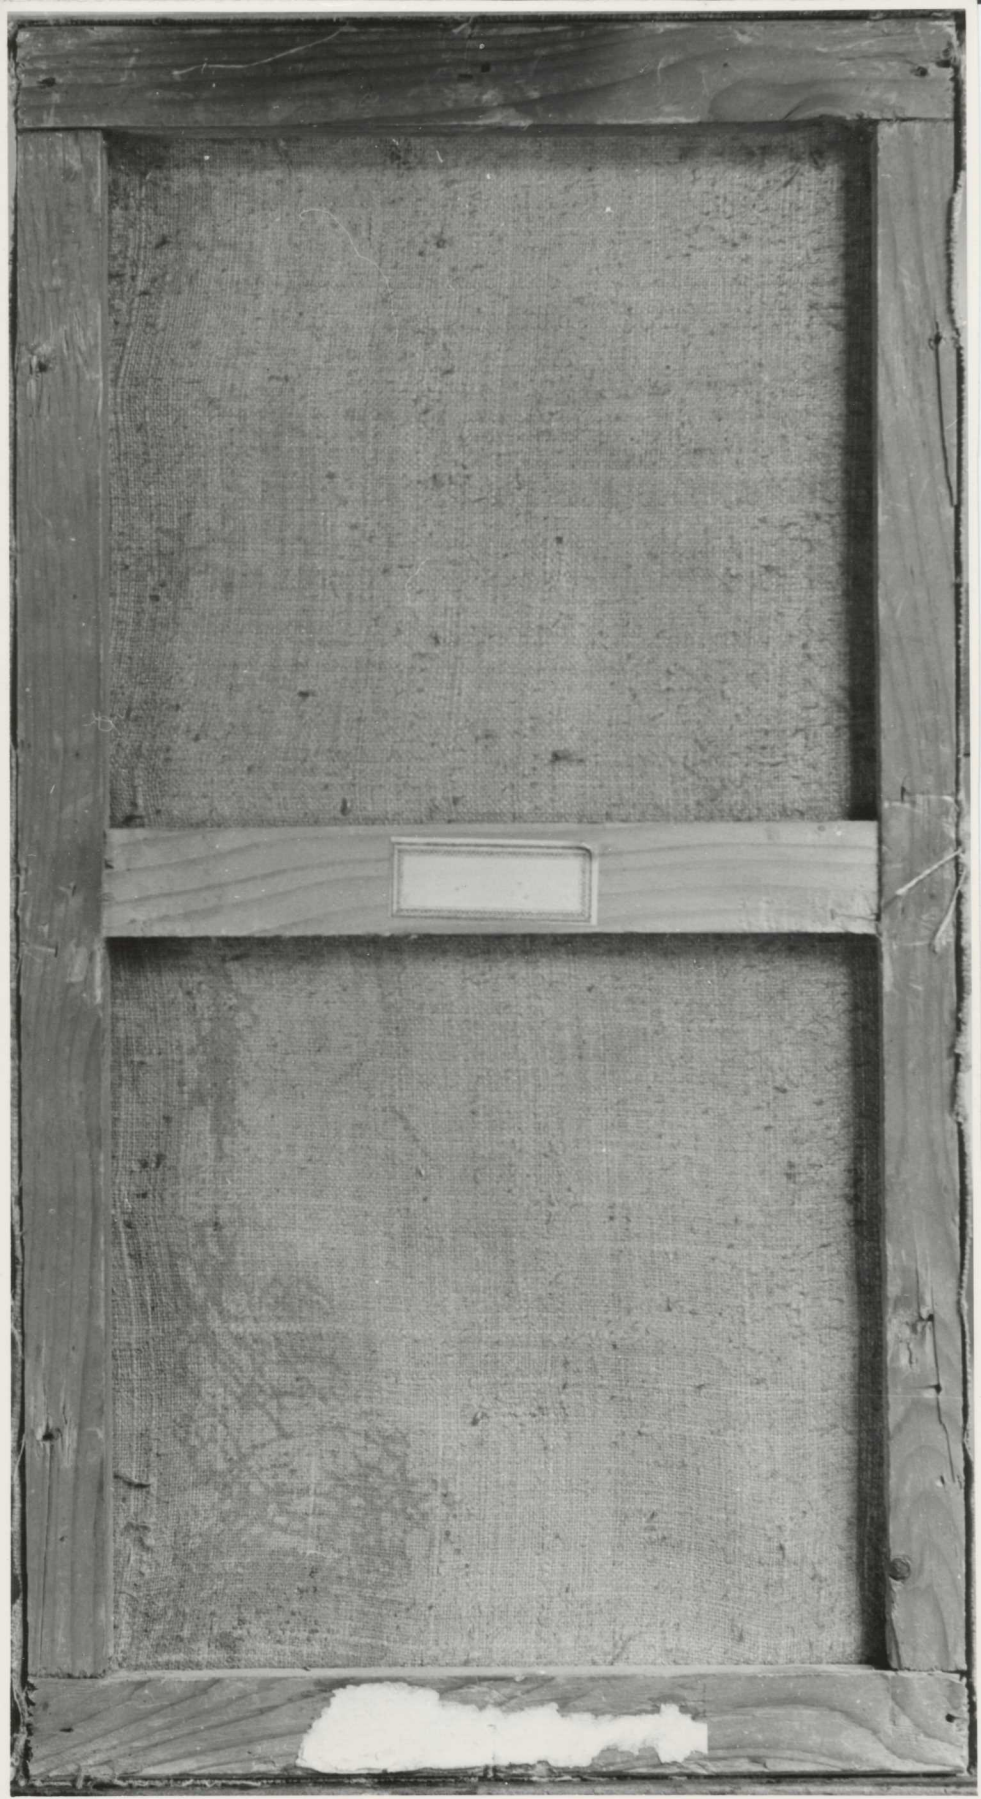
Egyéb: Új, rossz minőségű vakkeretre feszítették, a vászon a vakkeret középső merevítő lévéhez volt ragasztva; itt a vászon texturája átütött a festékrétegen.
A korábbi beavatkozások időpontjai:

Schaller István 1708-1779 (2)
Asisi bent Ferenc
Hétoldal restaurálás előtt.
Pannónia - Főpóti Gy.

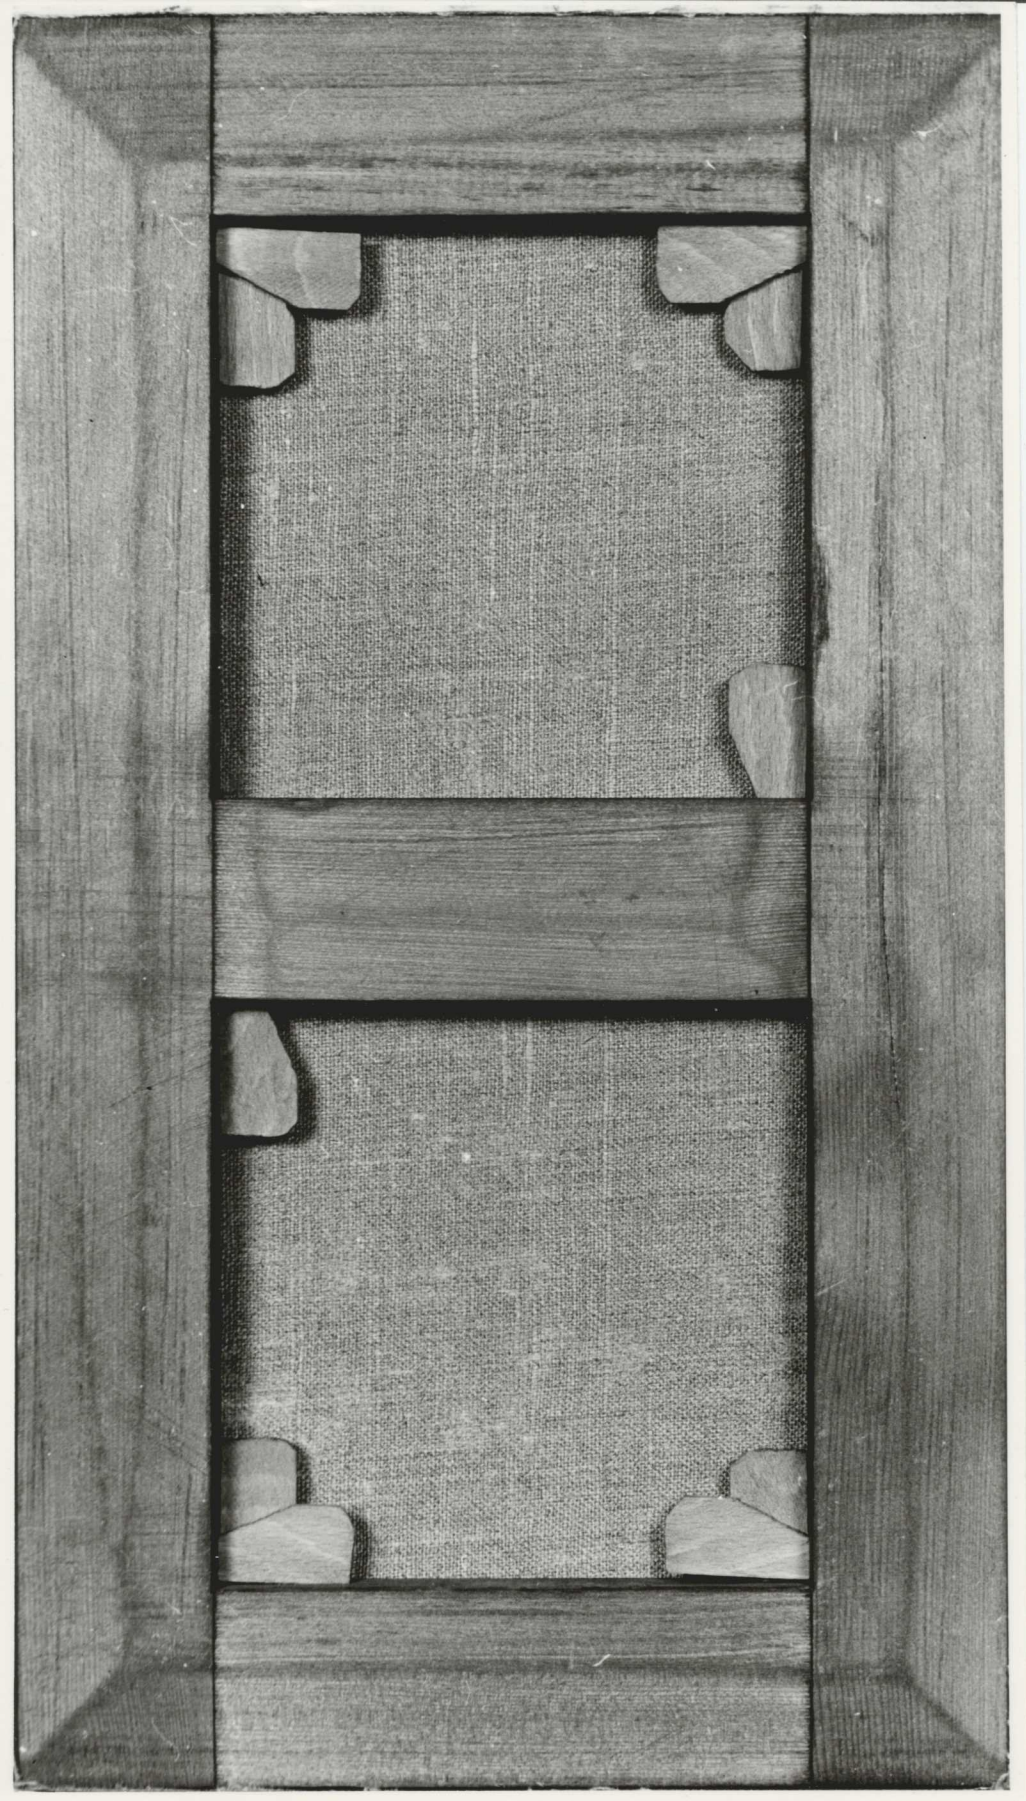
(3)

ÚJ FESZITŐKERET.

A konzerválás módszere, a felhasznált anyagok leírása,
szakipari munkák /dublirozás, parkettázás, egyéb/:
A képet új vászonra dubliroztuk. A dublirozás vákumasztalon
illetve présben történt,
Felhasznált anyagok: colofónium, méhviasz,
nátronpapír /közbeeső réteg/
lenvászon
ragasztó anyag: rozsliszt, colofonium,
méhviasz, thümol
A kép új feszíthető vakkeretre került

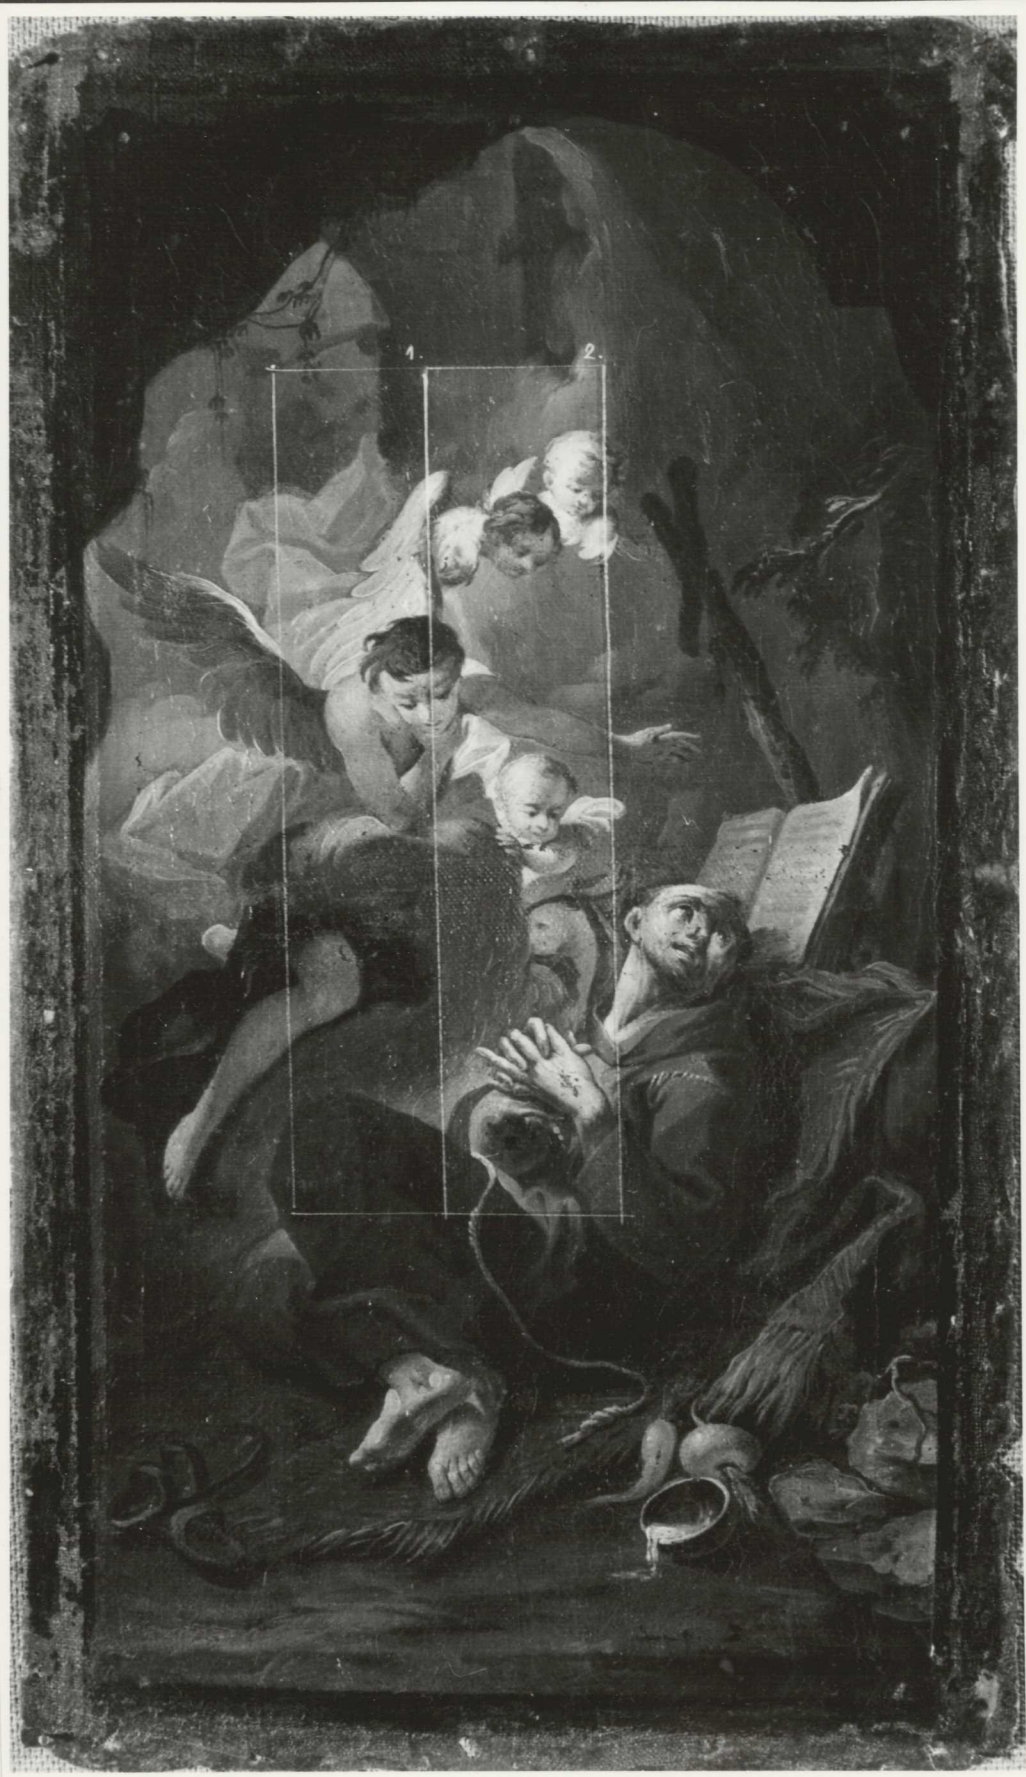
(4)

TISZTITÁSI PRÓBA.

A védőbevonat eltávolításának módszere és eredménye:
Az elsárgult és szennyezett lakkréteget vegyszeres uton távolítottuk el. Felhasznált anyag: dimetil formamid - terpentín
A lakkréteg a festékréteg sérülése nélkül eltávoítható volt.

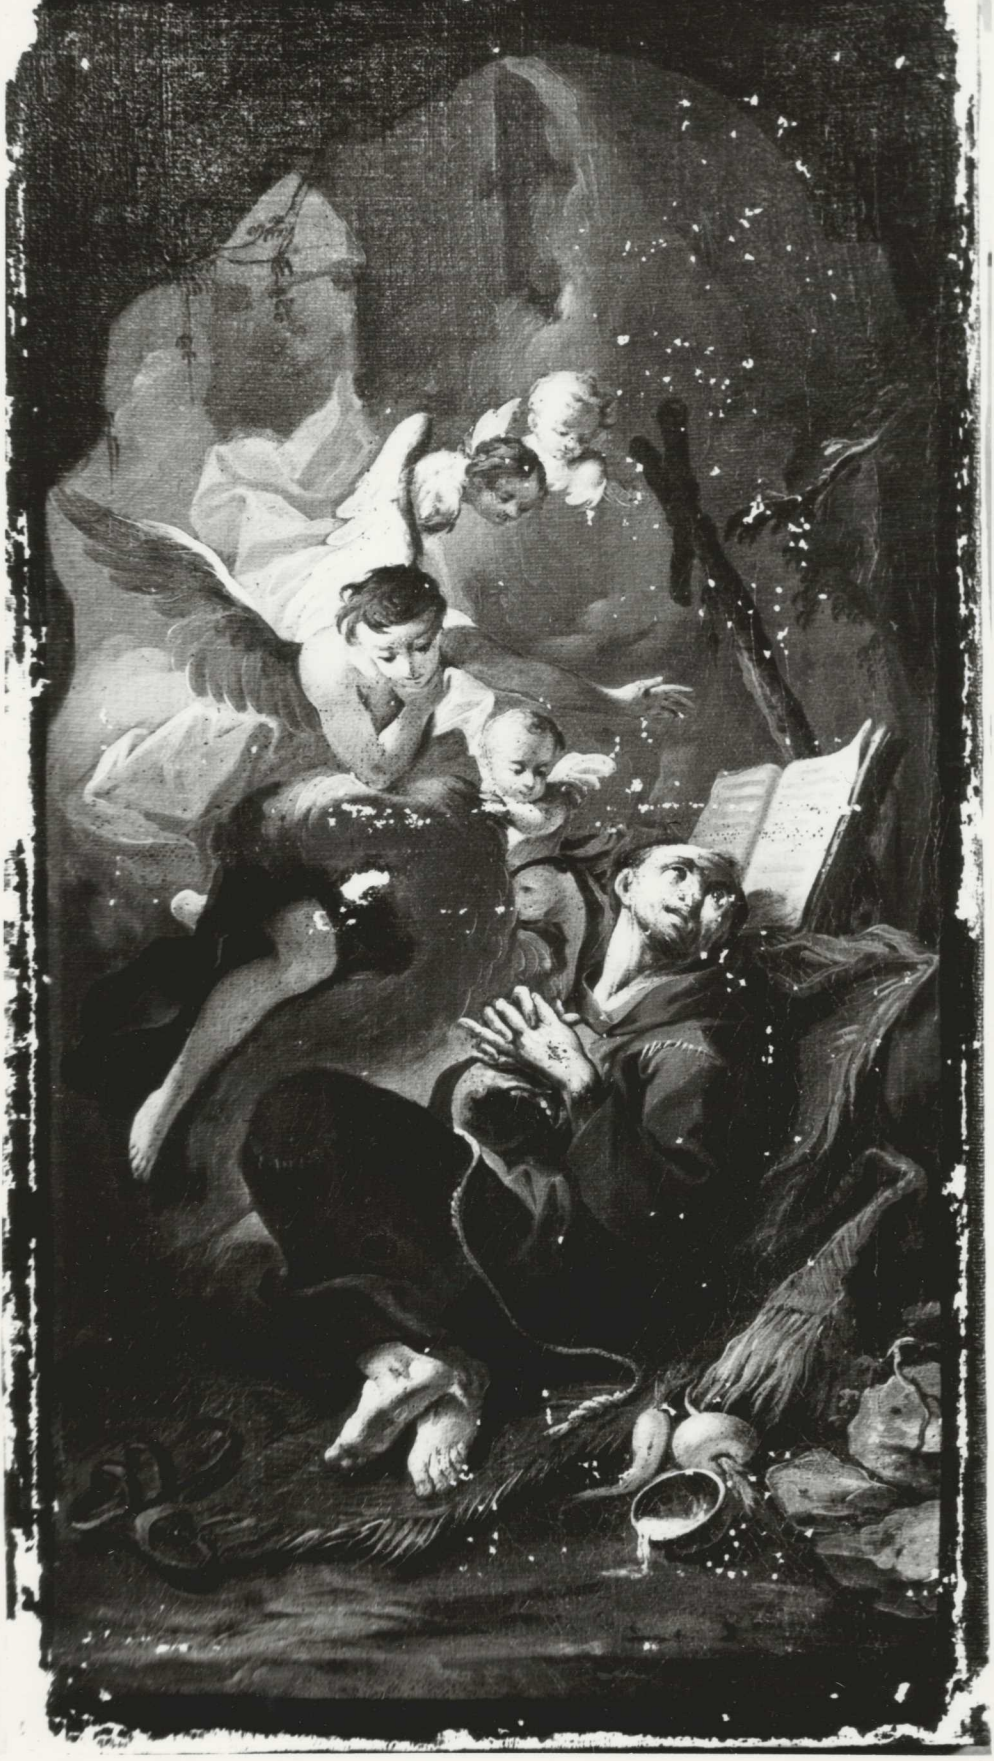
(5)

A feltárt mű állapota: A tisztítás után a kép visszanyerte eredeti színeit. A képen sok a kisebb folytonossági hiány.

TÉNYLEGES ÁLLAPOT - BETUSÁK'S ECOTT

A folytonossági hiányokat tömitőmasszával egészítettük ki.
Felhasznált anyag: colletta, kréta, hármaskeverék.

A kiegészítés /rekonstrukció/ módszere, technikája:
A retusálás Schmicke akvarellal végeztük

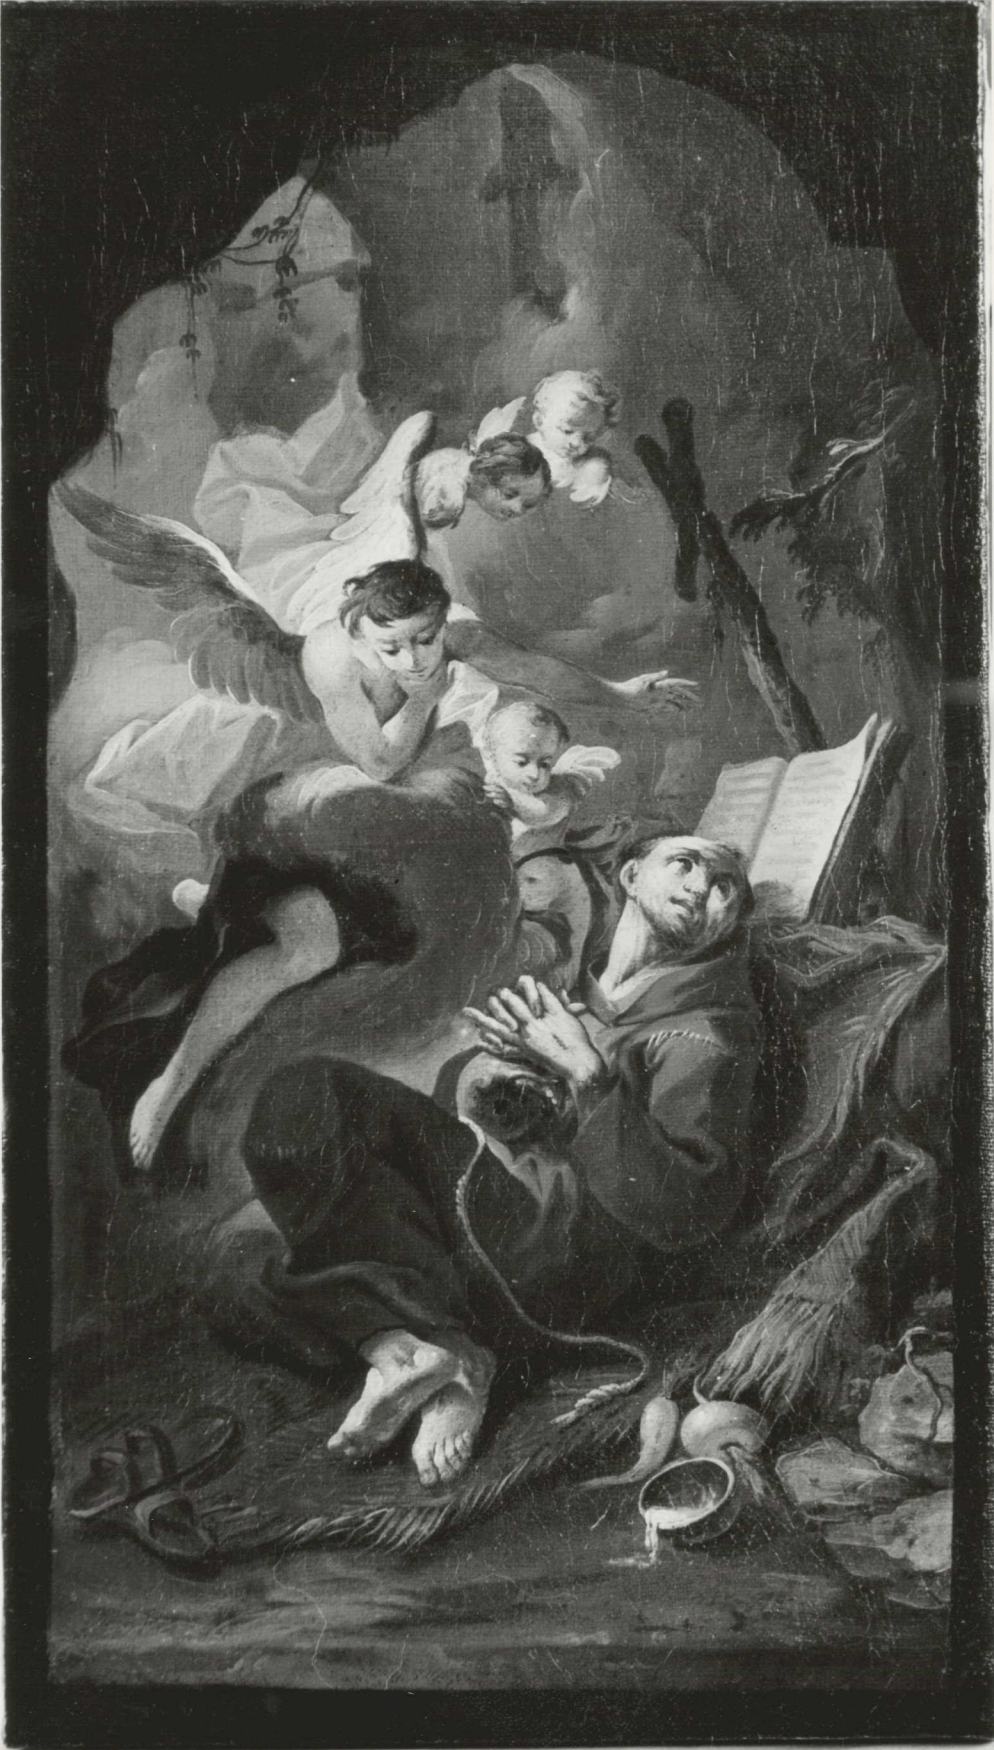
(B)

A KÉP RESTAURÁCIÁS UTÁN
