## RESTAURÁLÁSI DOKUMENTÁCIÓ

TÁRGY: 2 db faszobor

ANYAGA: aranyozott, festett hársfa

TULAJDONOS: Pannonhalma

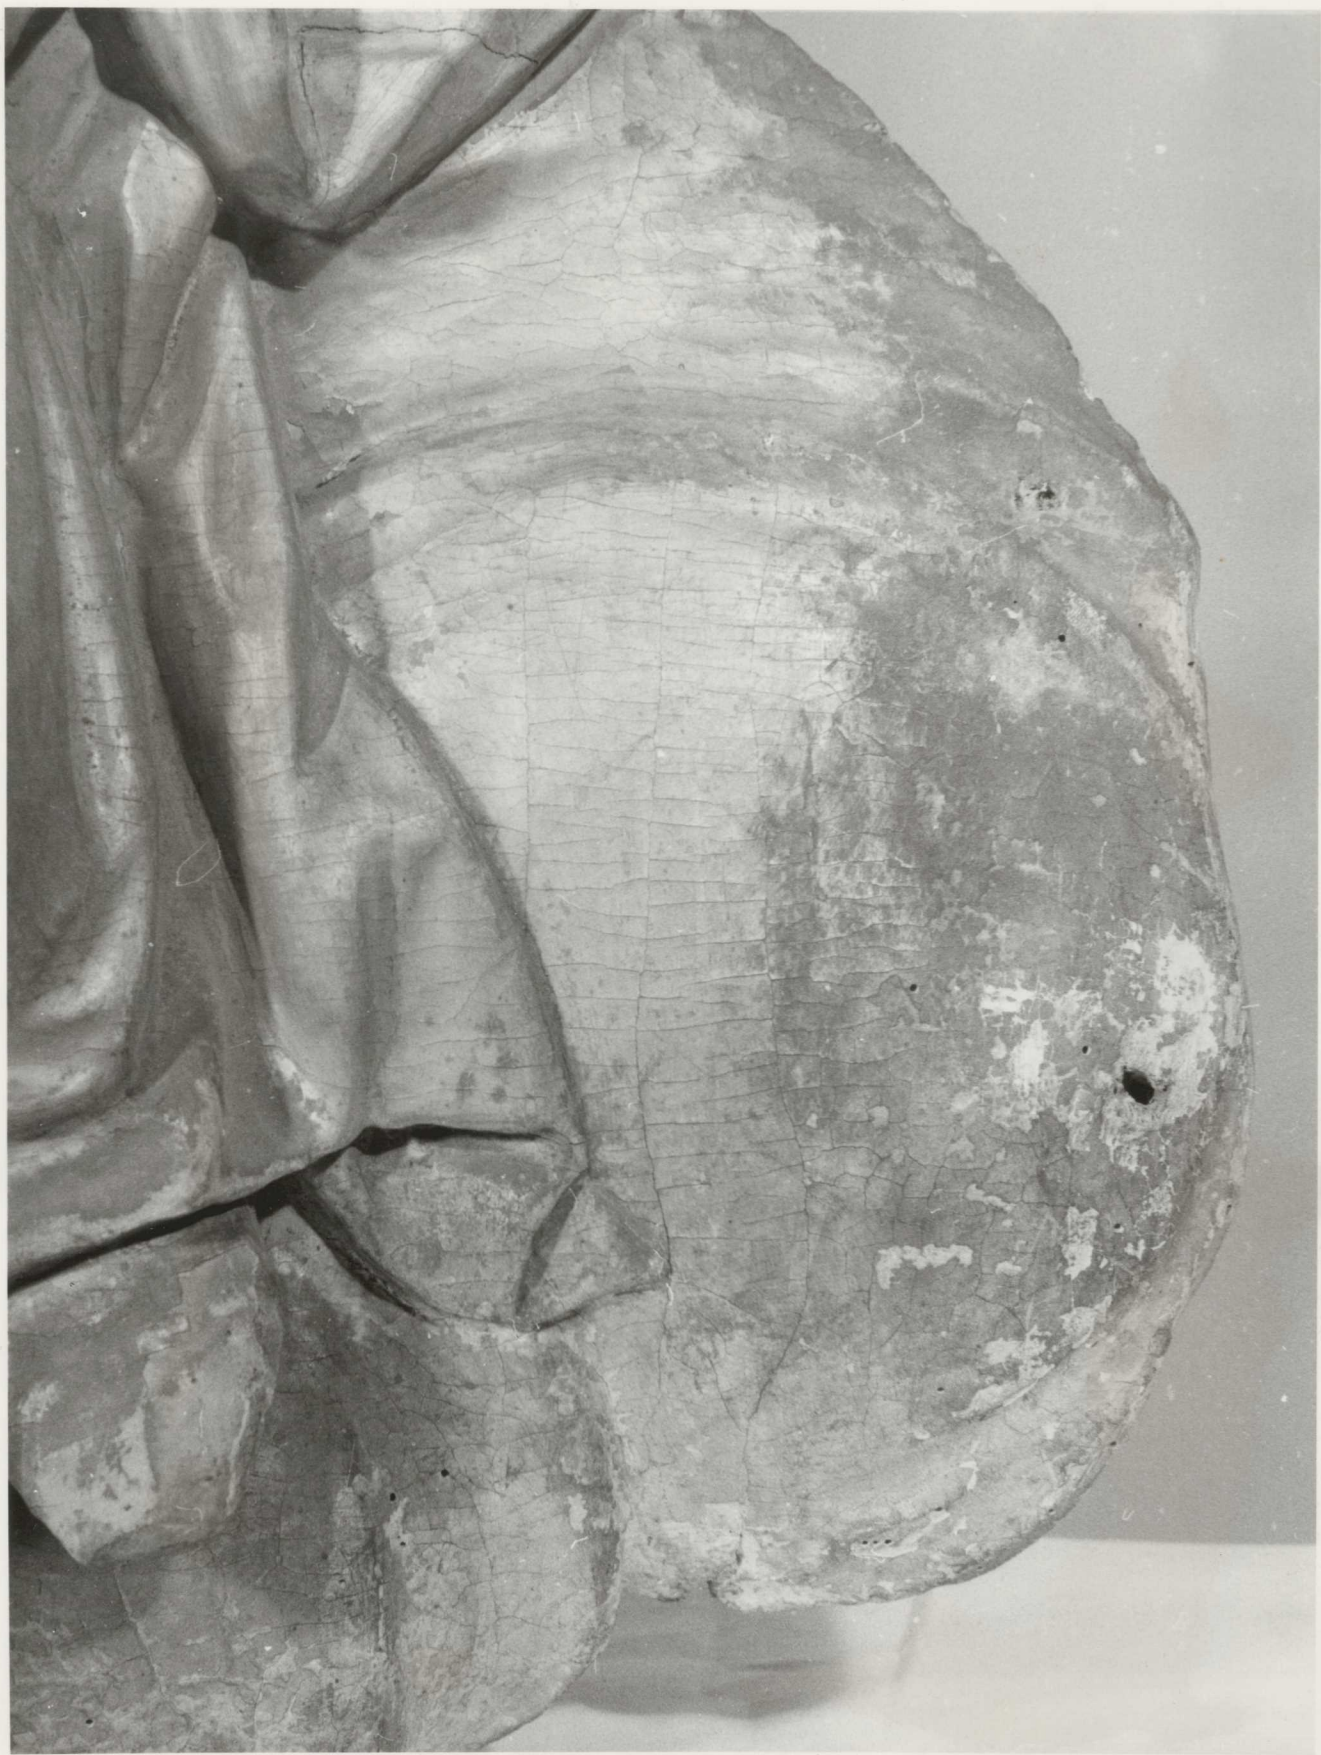
EREDETI ALLAPOT; A felhő jobb oldalán hiányos,  
nereg.

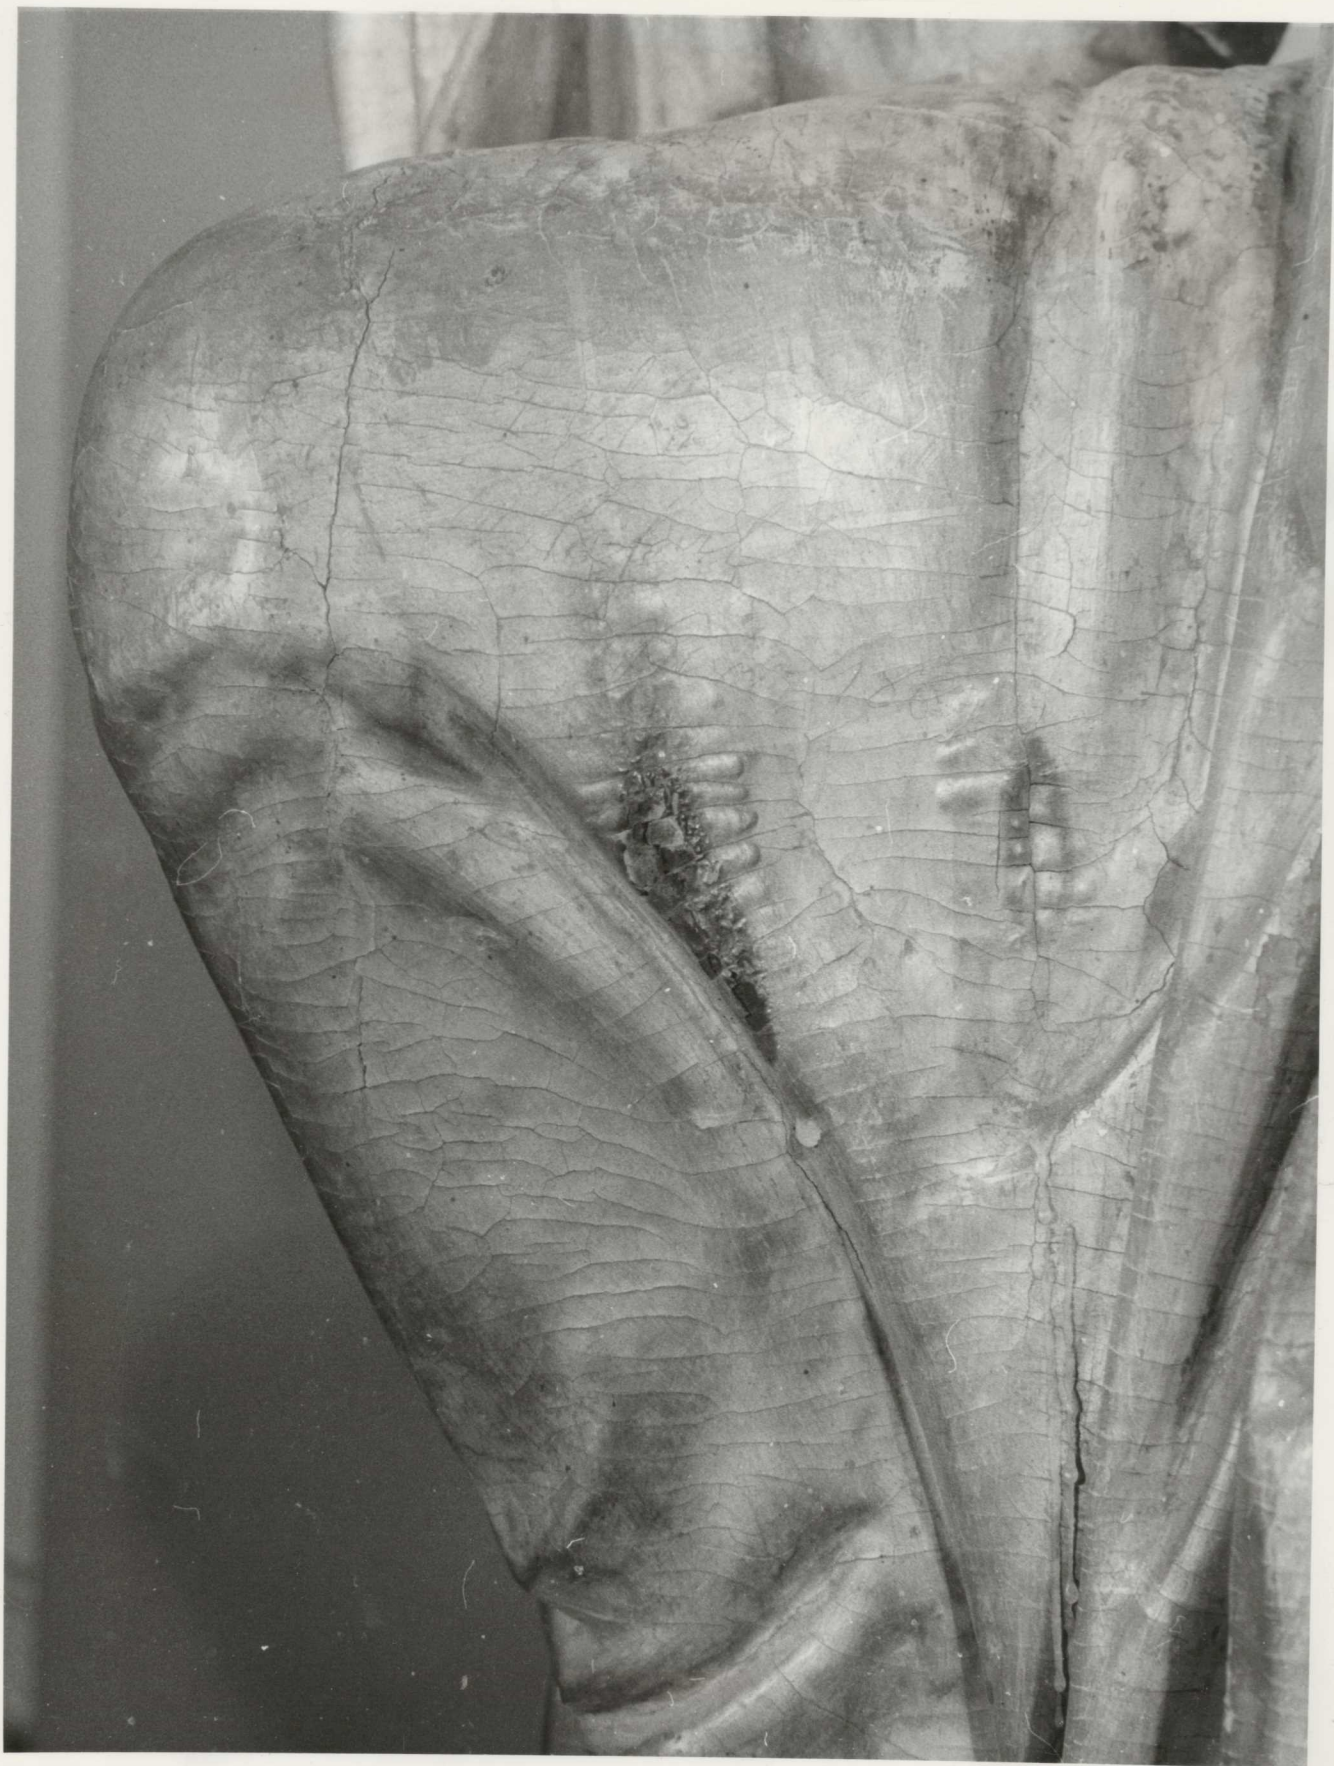
A férfiszent jobb kezének ujjai letörtek, palástján két helyen egy hosszabb és egy rövidebb hosszanti repedés húzódik. Bal lába belső felületén az aranyozott ruha megégett az alatta levő fa-hordózával együtt elszenesedett.

EREDETI ÁLLAPOT : Arányozott v'leq nereg, két helyen megégett.

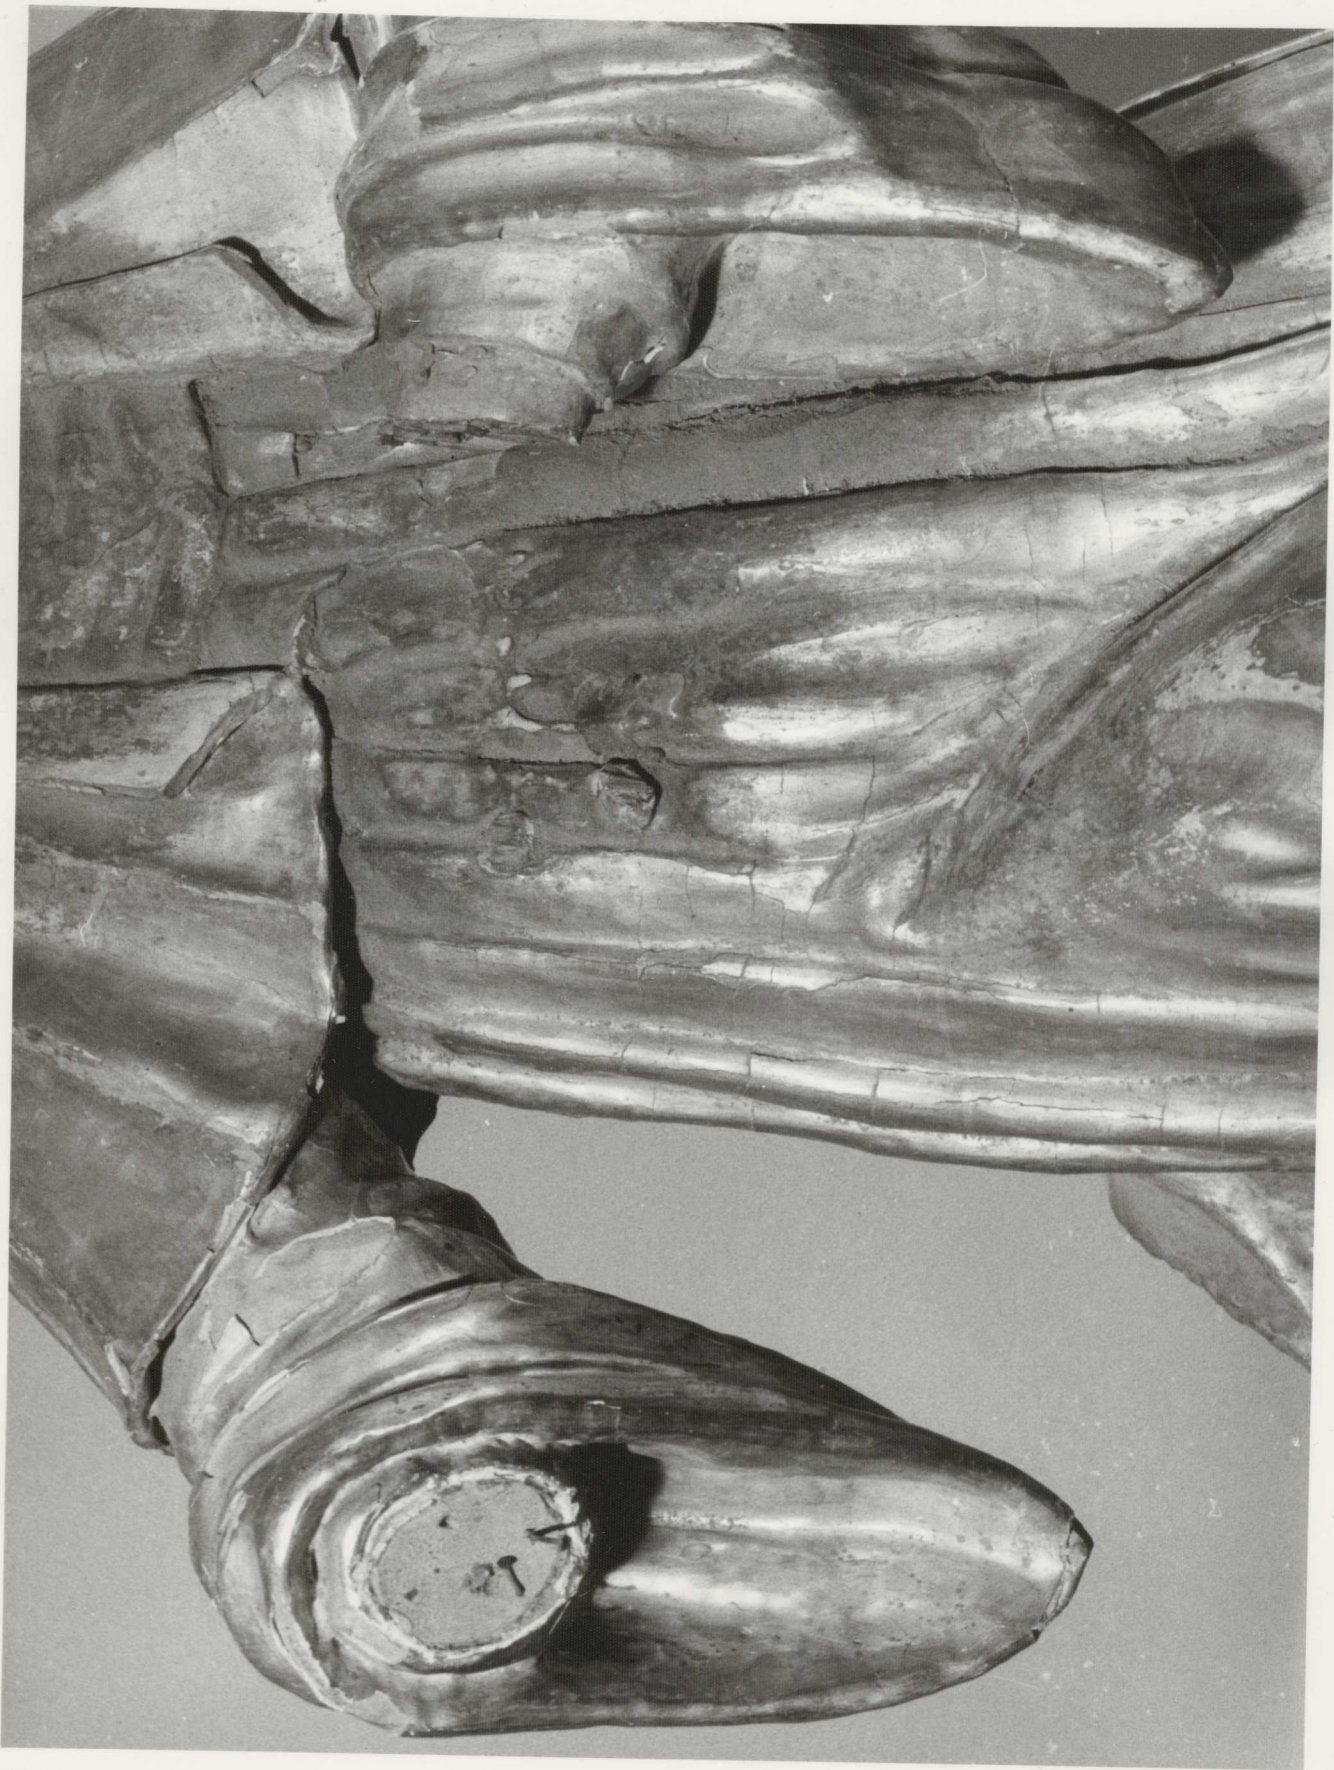
EREDETI ÁLLAPOT : az aranyszóth réteg kiágyos, nereg, 2020
