## RESTAURÁLÁSI DOKUMENTÁCIÓ

TÁRGY: 2 db faszobor

ANYAGA: aranyozott, festett hársfa

## DOKUMENTÁCIÓ

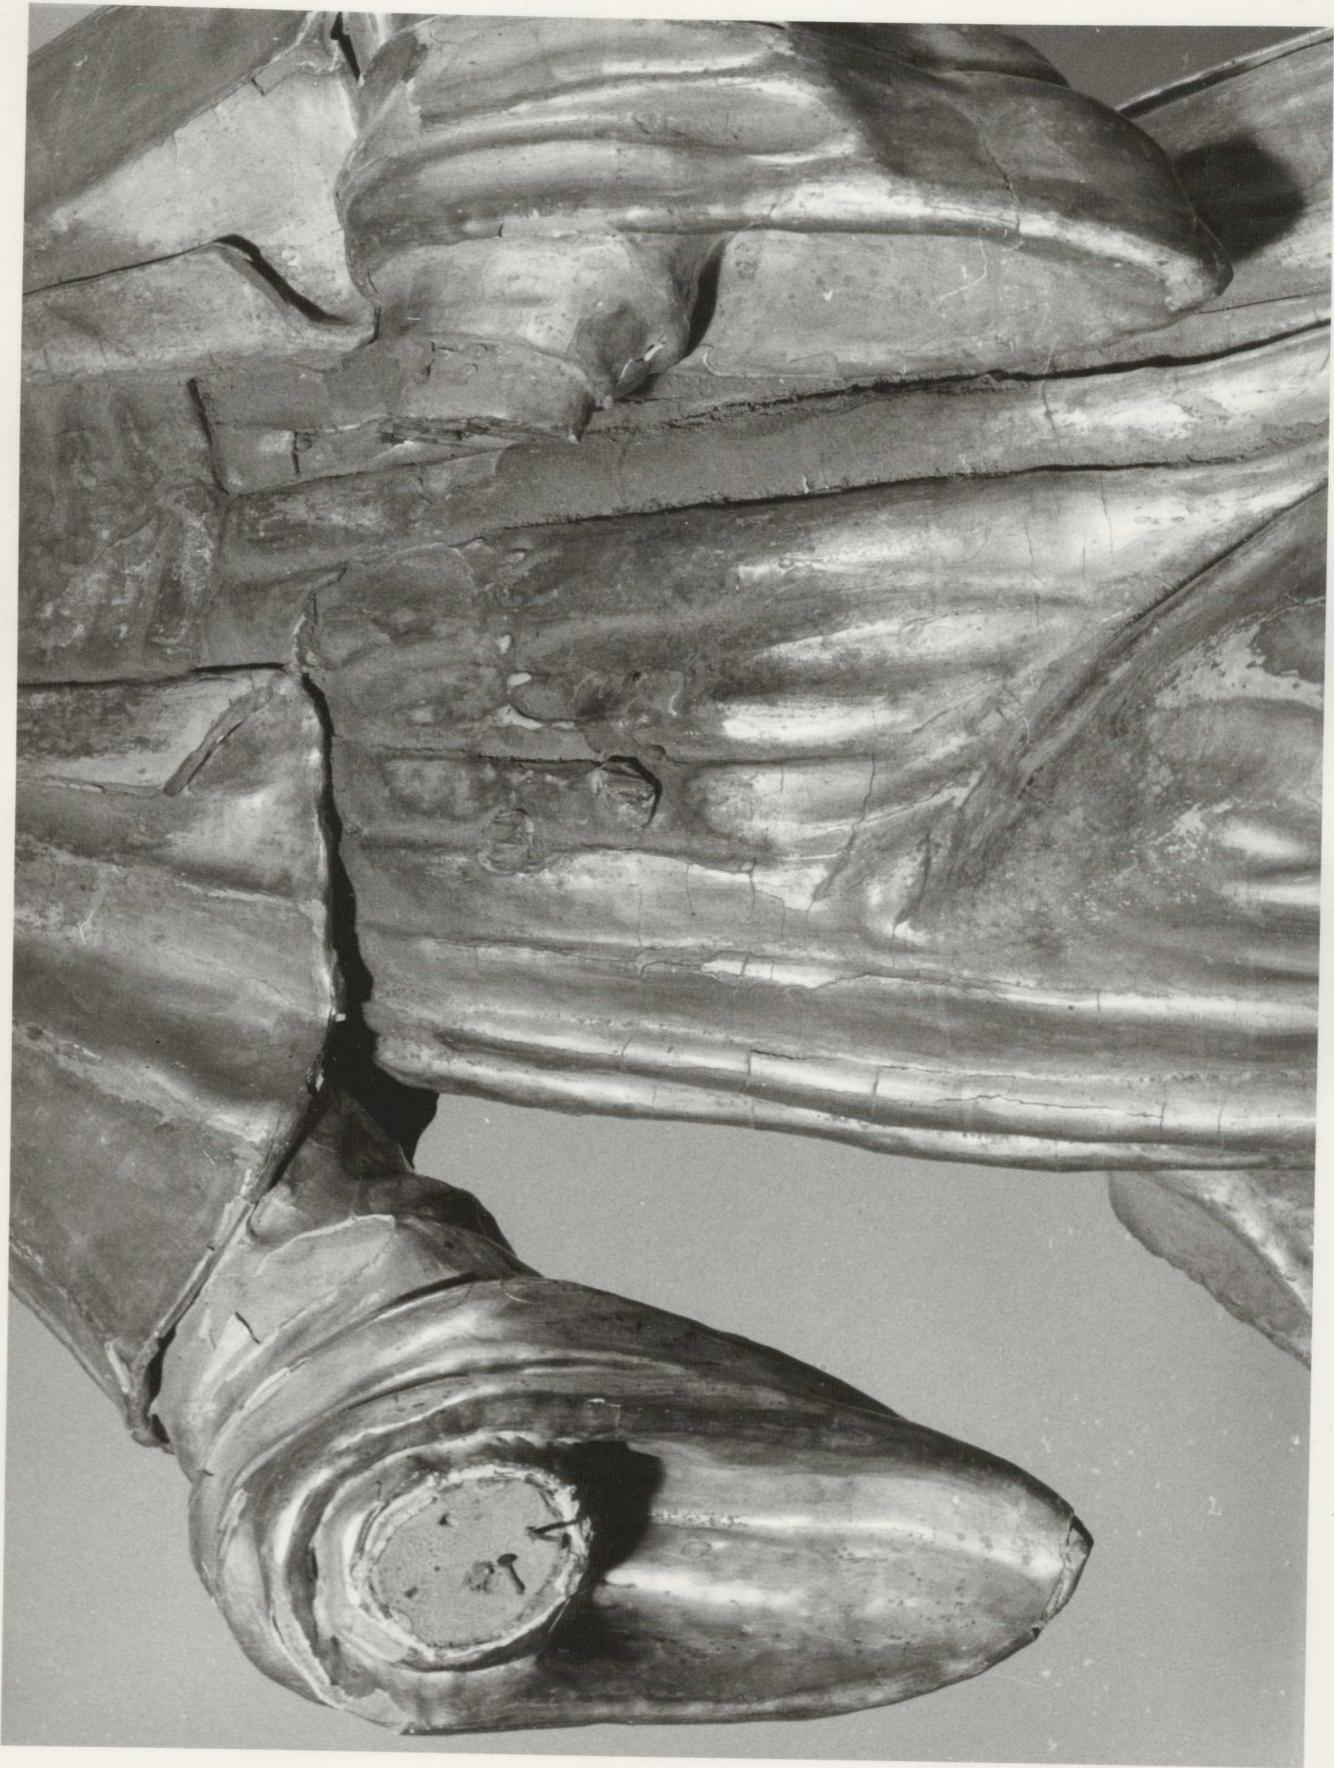
EREDETI ÁLLAPOT : az aranyszóth réteg kiányos, nereg, 2020
