RESTAURÁLÁSI DOKUMENTÁCIÓ

Gyík kerítés előtt

Három béka vízparton

Franz Michael Siegmund Purgua
(1677/78-1754) modora

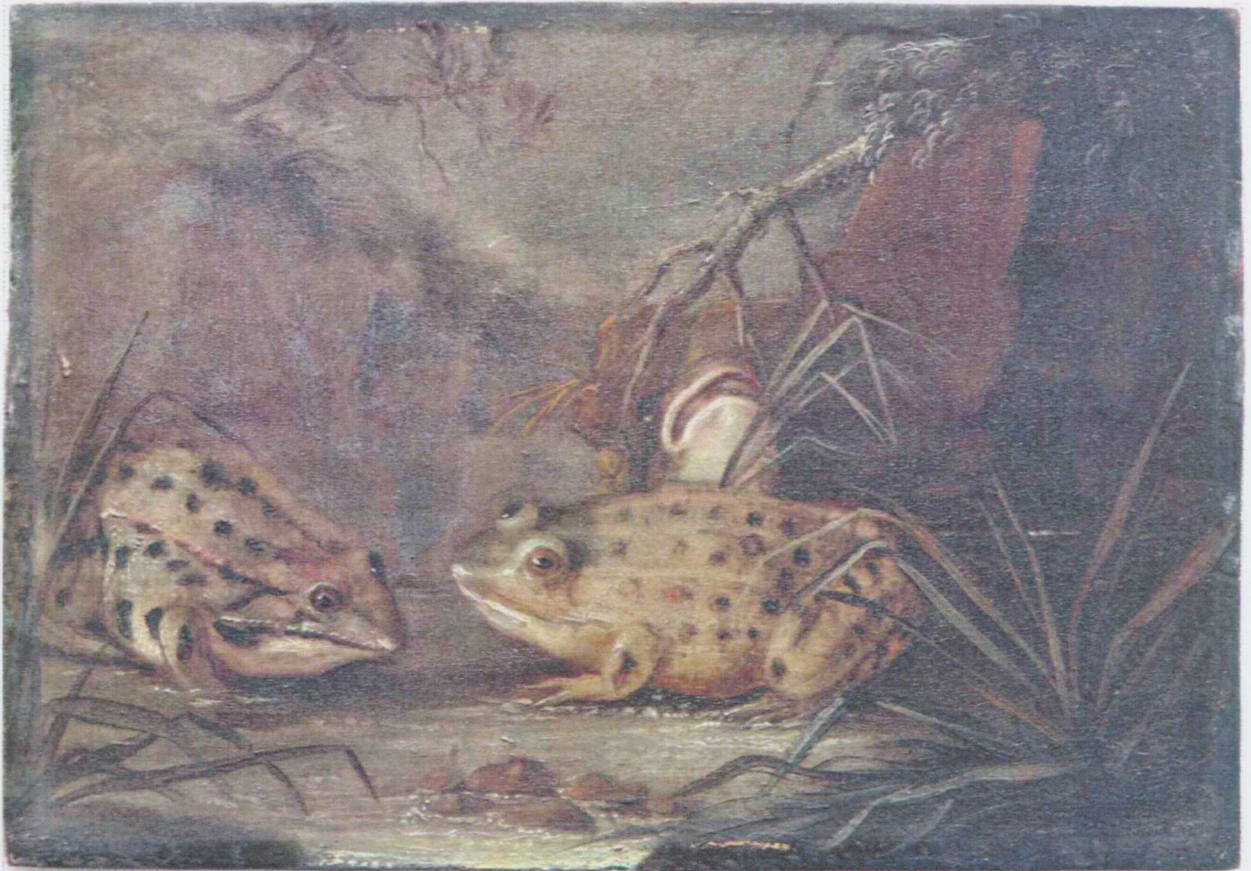
Három béka vízparton, szín- és hátoldal, átvételi állapot

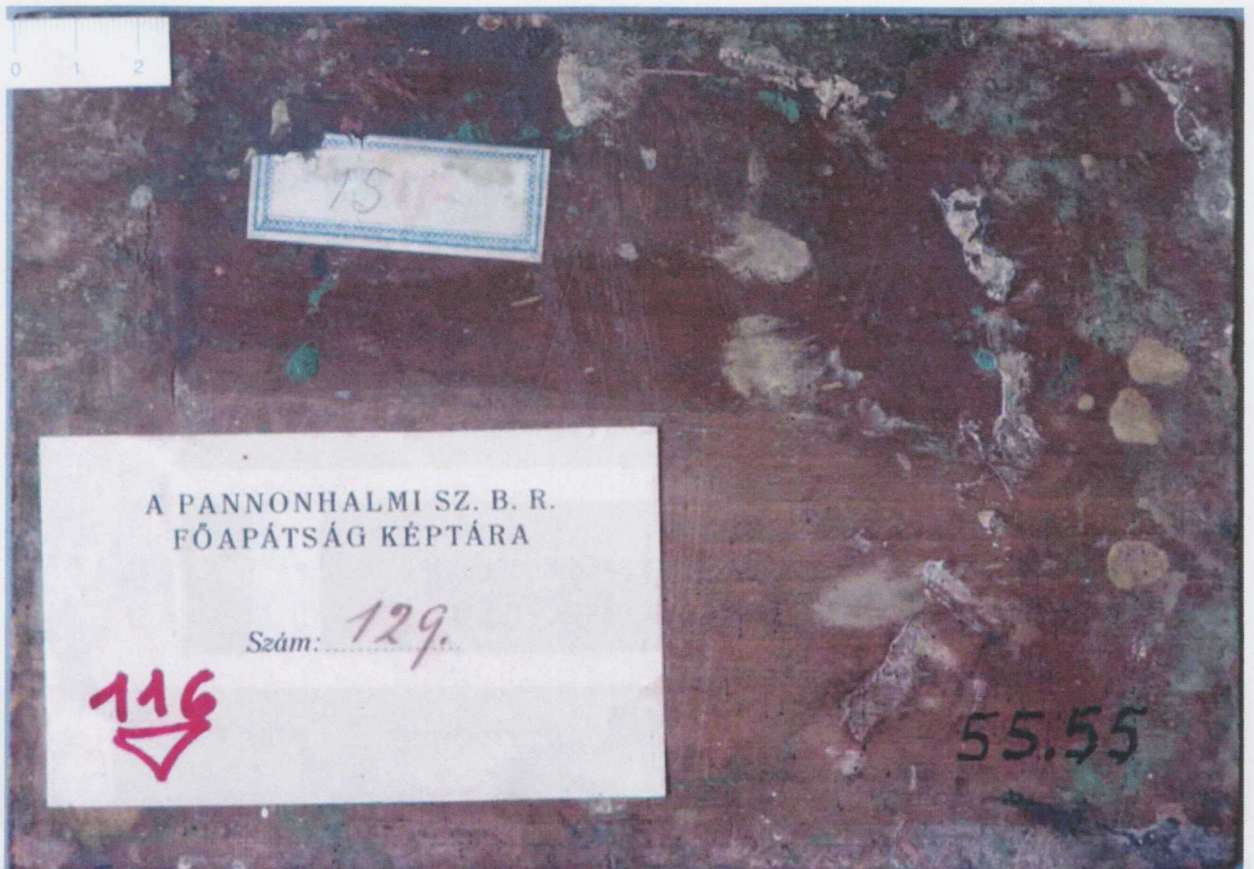
Három béka vízparton, szín- és hátoldal, átvételi állapot

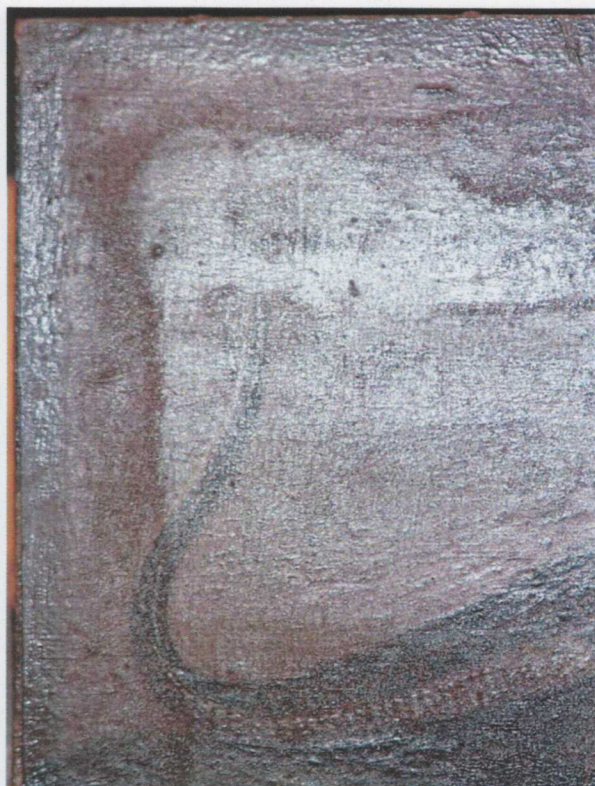
A festékréteg állapota több helyen zsugorodott, ráncolt. Ez többek közt eredhet a korábbi festékrétegre felvitt másodlagos felhasználásból, melyre a hátoldal három oldalról körbevágott vászon-megerősítése ugyancsak utal. Zsugorodás a lakkrétegen is észlelhető, mely inkább fény- és hőhatás következménye, fénytörése változó (baloldalon megfutott nedvesedés nyoma tapasztalható), eltávolítása egyértelműen szükségessé vált.

Gyík kerítés előtt; Változó fénytörésű lakk (valószínűleg megfutott nedvesedés nyoma).
A díszkeret fedésében sorvadásmentes maradt a festék (domborúbb, élénkebb színű).

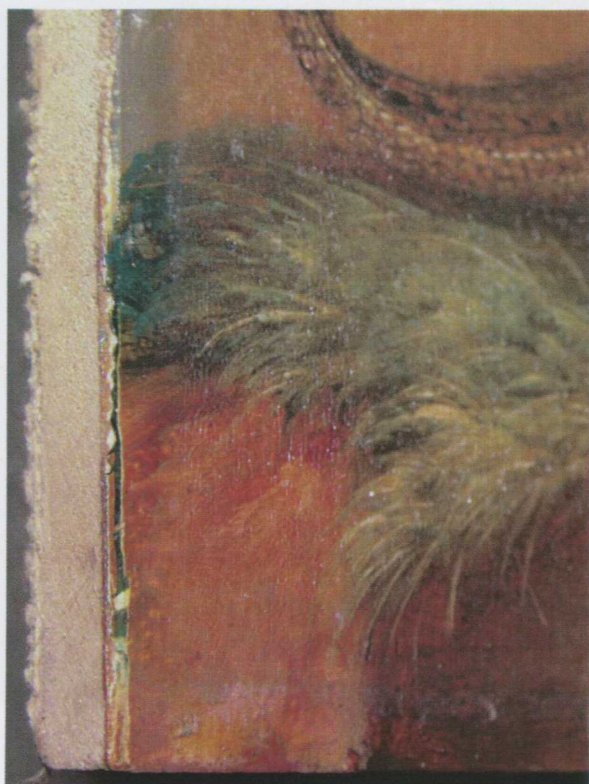
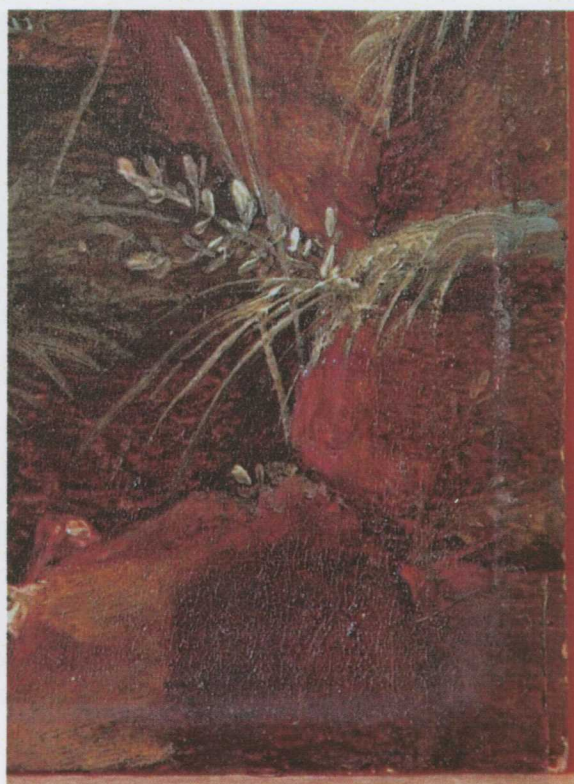
A festmény bal alsó része külön figyelmet érdemel, itt kb. 1 mm-es vágott szélű festékleválás látható. Megvizsgálva, a kép két oldalán bekarcolás és fűrészelés nyomai figyelhetők meg. A levált részen egy korábbi festés rétege bukkan elő, a felső kép széle a vágás következtében pattant le.

Gyík kerítés előtt; - Bal sarokban: a láthatóvá vált alsó réteg a fűrészelés nyomaival
- Jobb sarok:, bevágás és fűrészelés nyomai

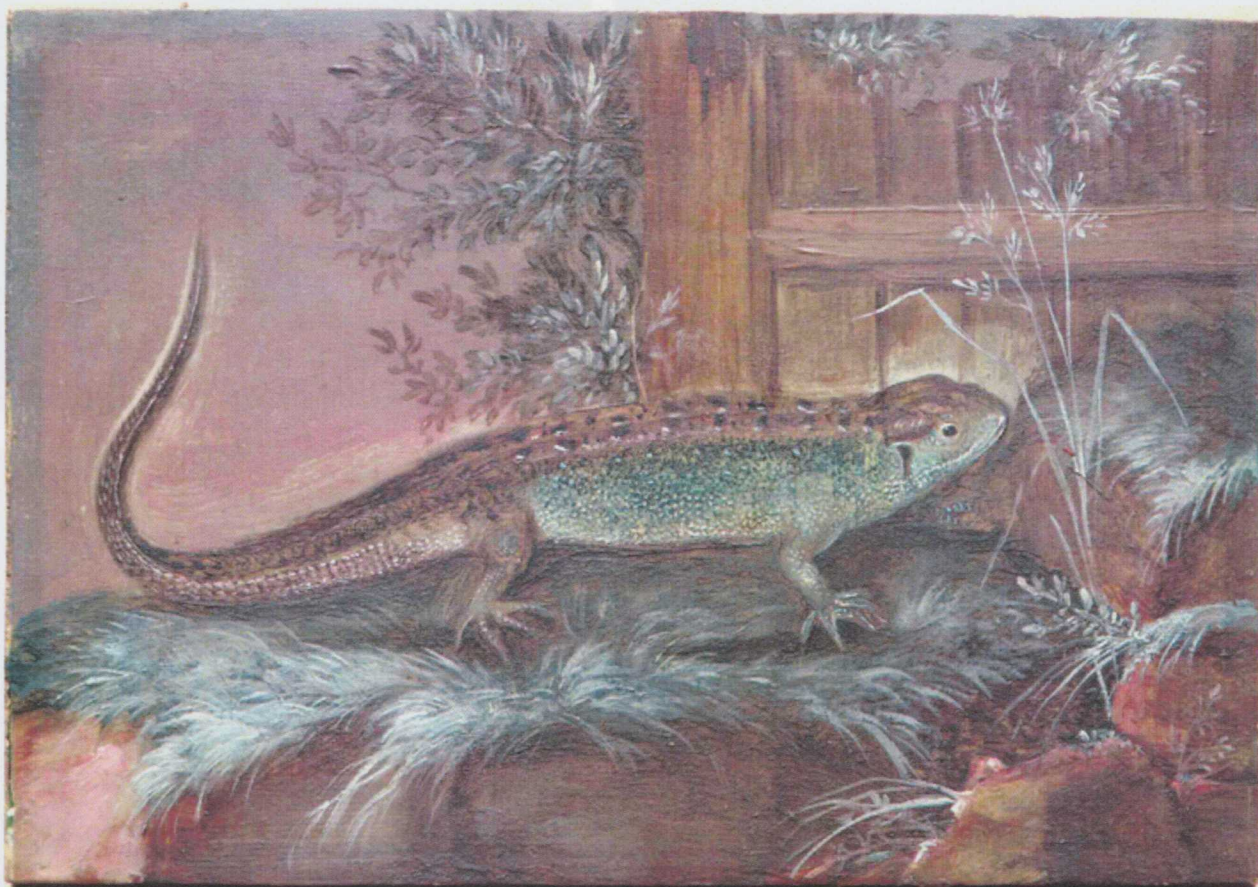
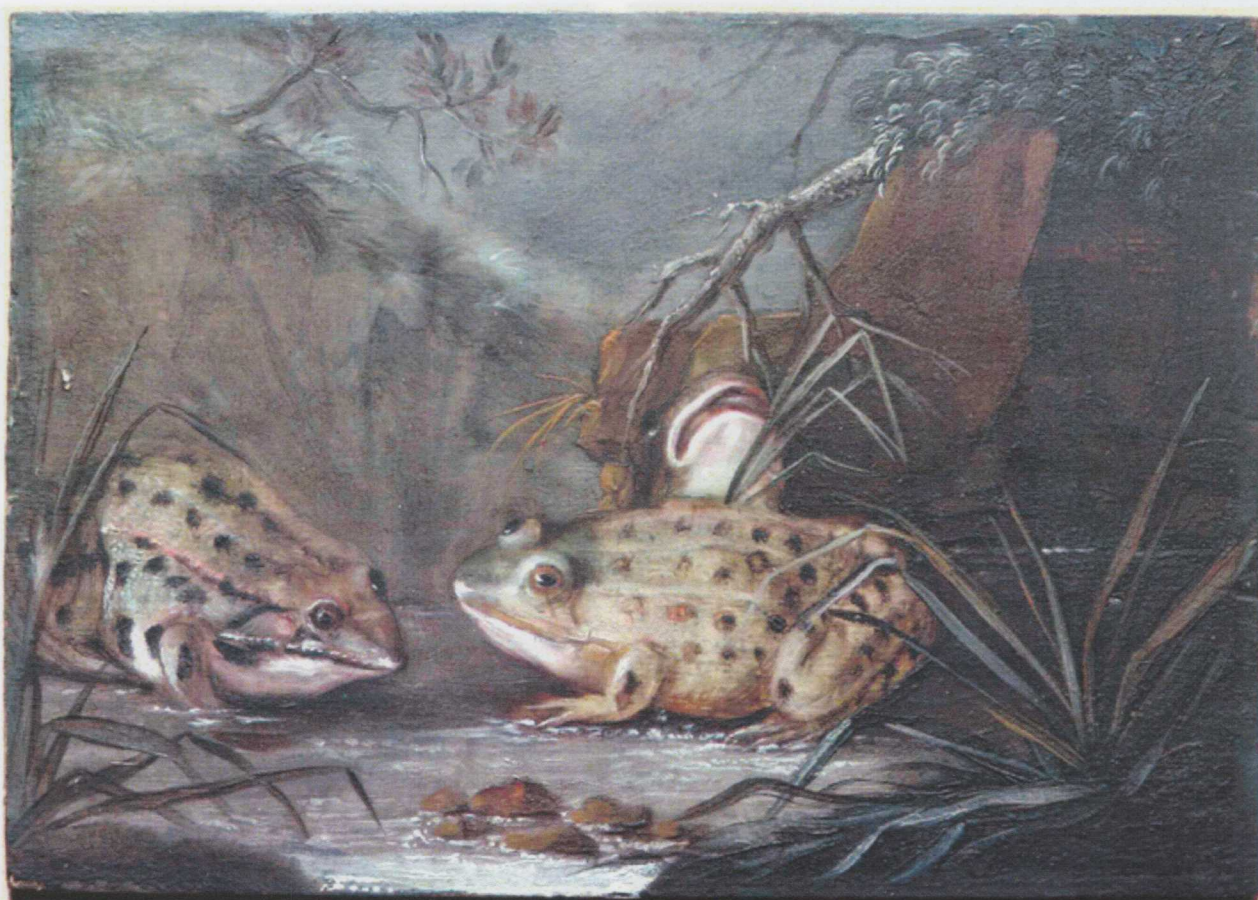
Tisztított állapot

A tisztítás után a színhatás a varakozásnak megfelelően világosabb, hűvösebb tónusú lett (a szürkés sárgászöld fű pl. kékesre változott).
