A P A N N O N H A L M I F Ó A P Á T S Á G
G Y Ü J T E M É N Y E

RESTAURÁLÁSI DOKUMENTÁCIÓ

A restaurálandó tárgy: Fára festett olajkép

A tárgy címe: Krisztus a kereszten

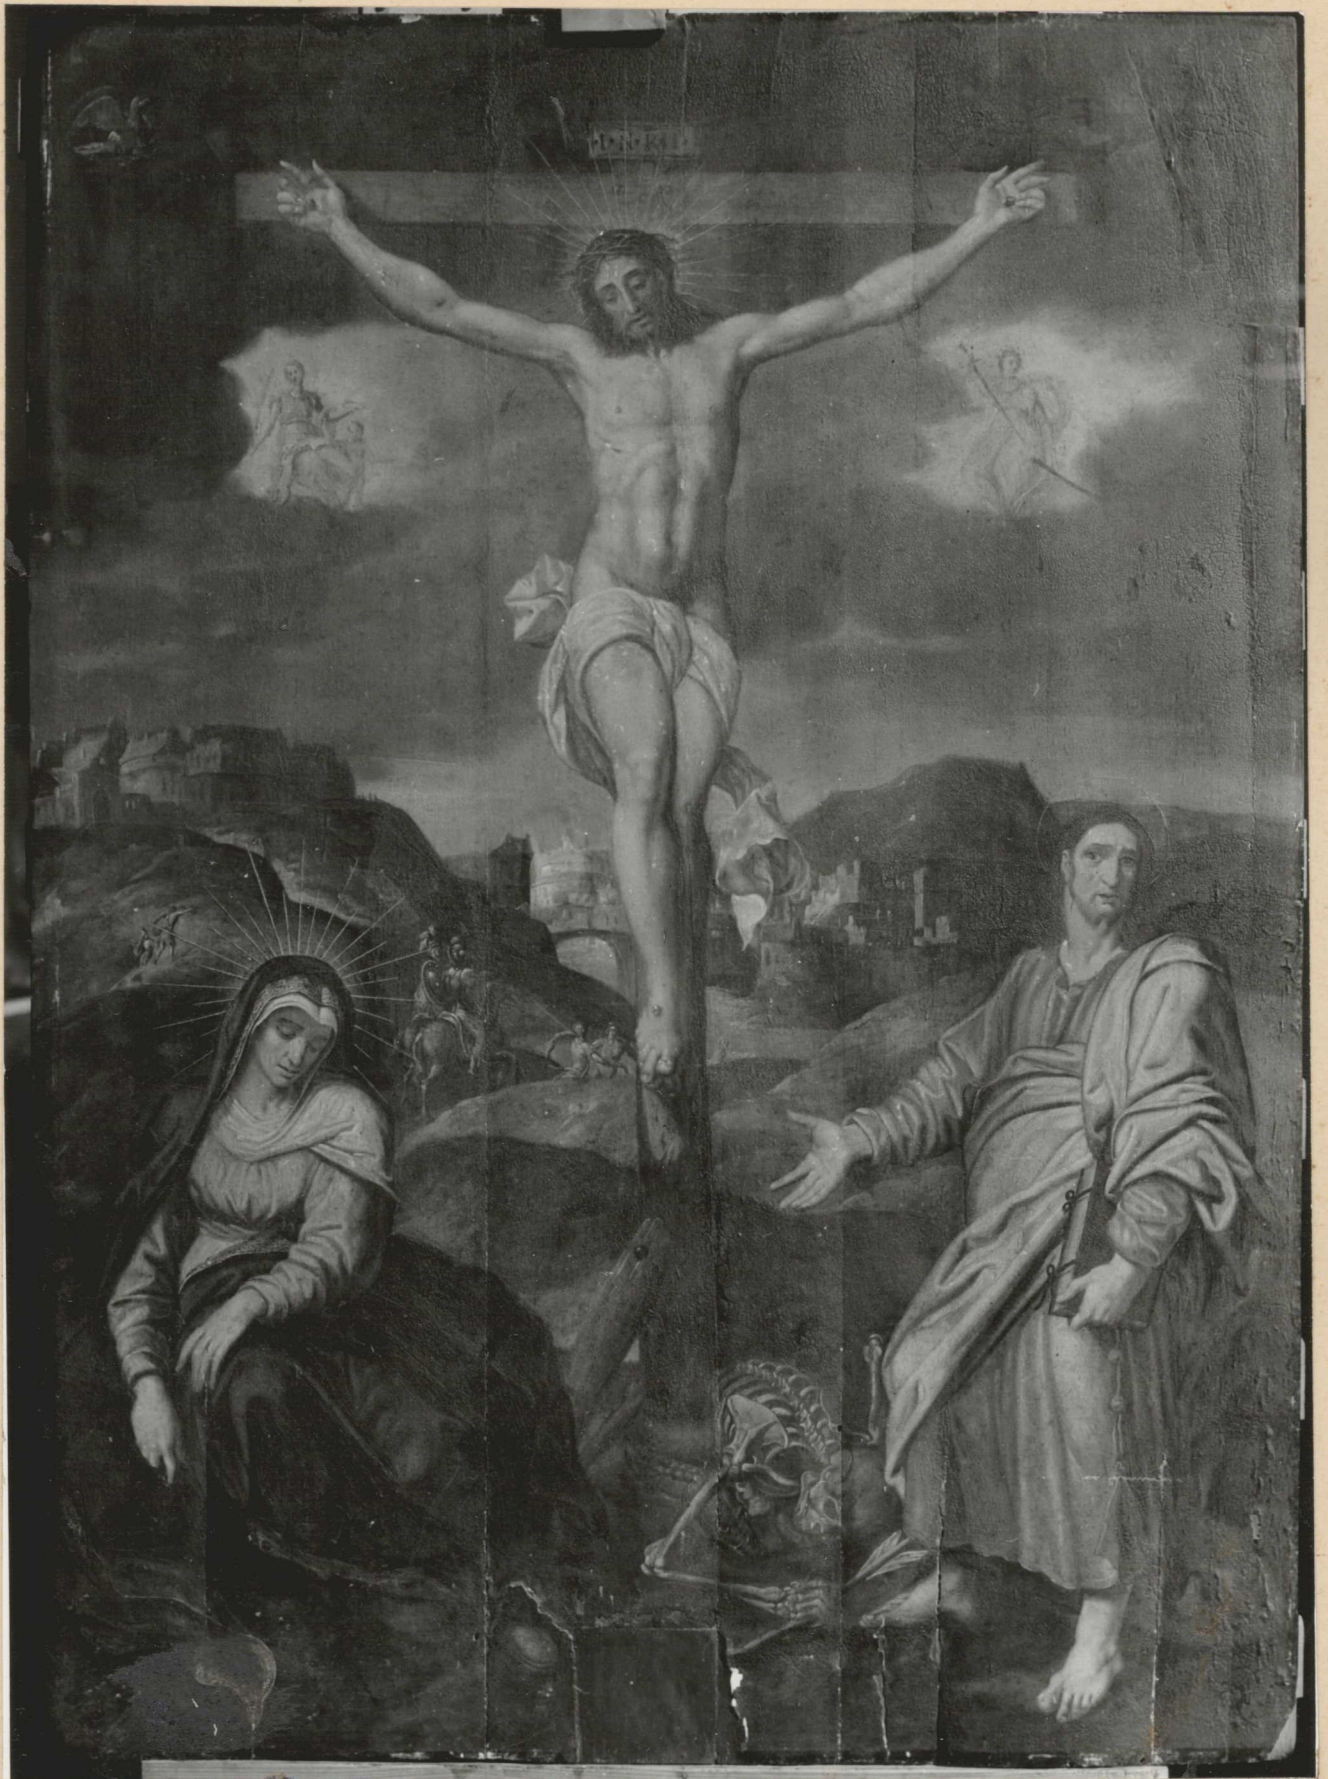
1. Restaurálás előtti állapot. Jól megfigyelhetők a táblán a hosszanti irányú repedések, amelyeket a parkettázás okozott. A tábla jobb felső sarkának és az alsó szélén középen hiányzó rész pótlása szintén jól kivehető. A festékréteget vastag megsárgult, megrepedezett lakkréteg borította. A festékréteg az alapozással együtt több helyen felhólyagzott.

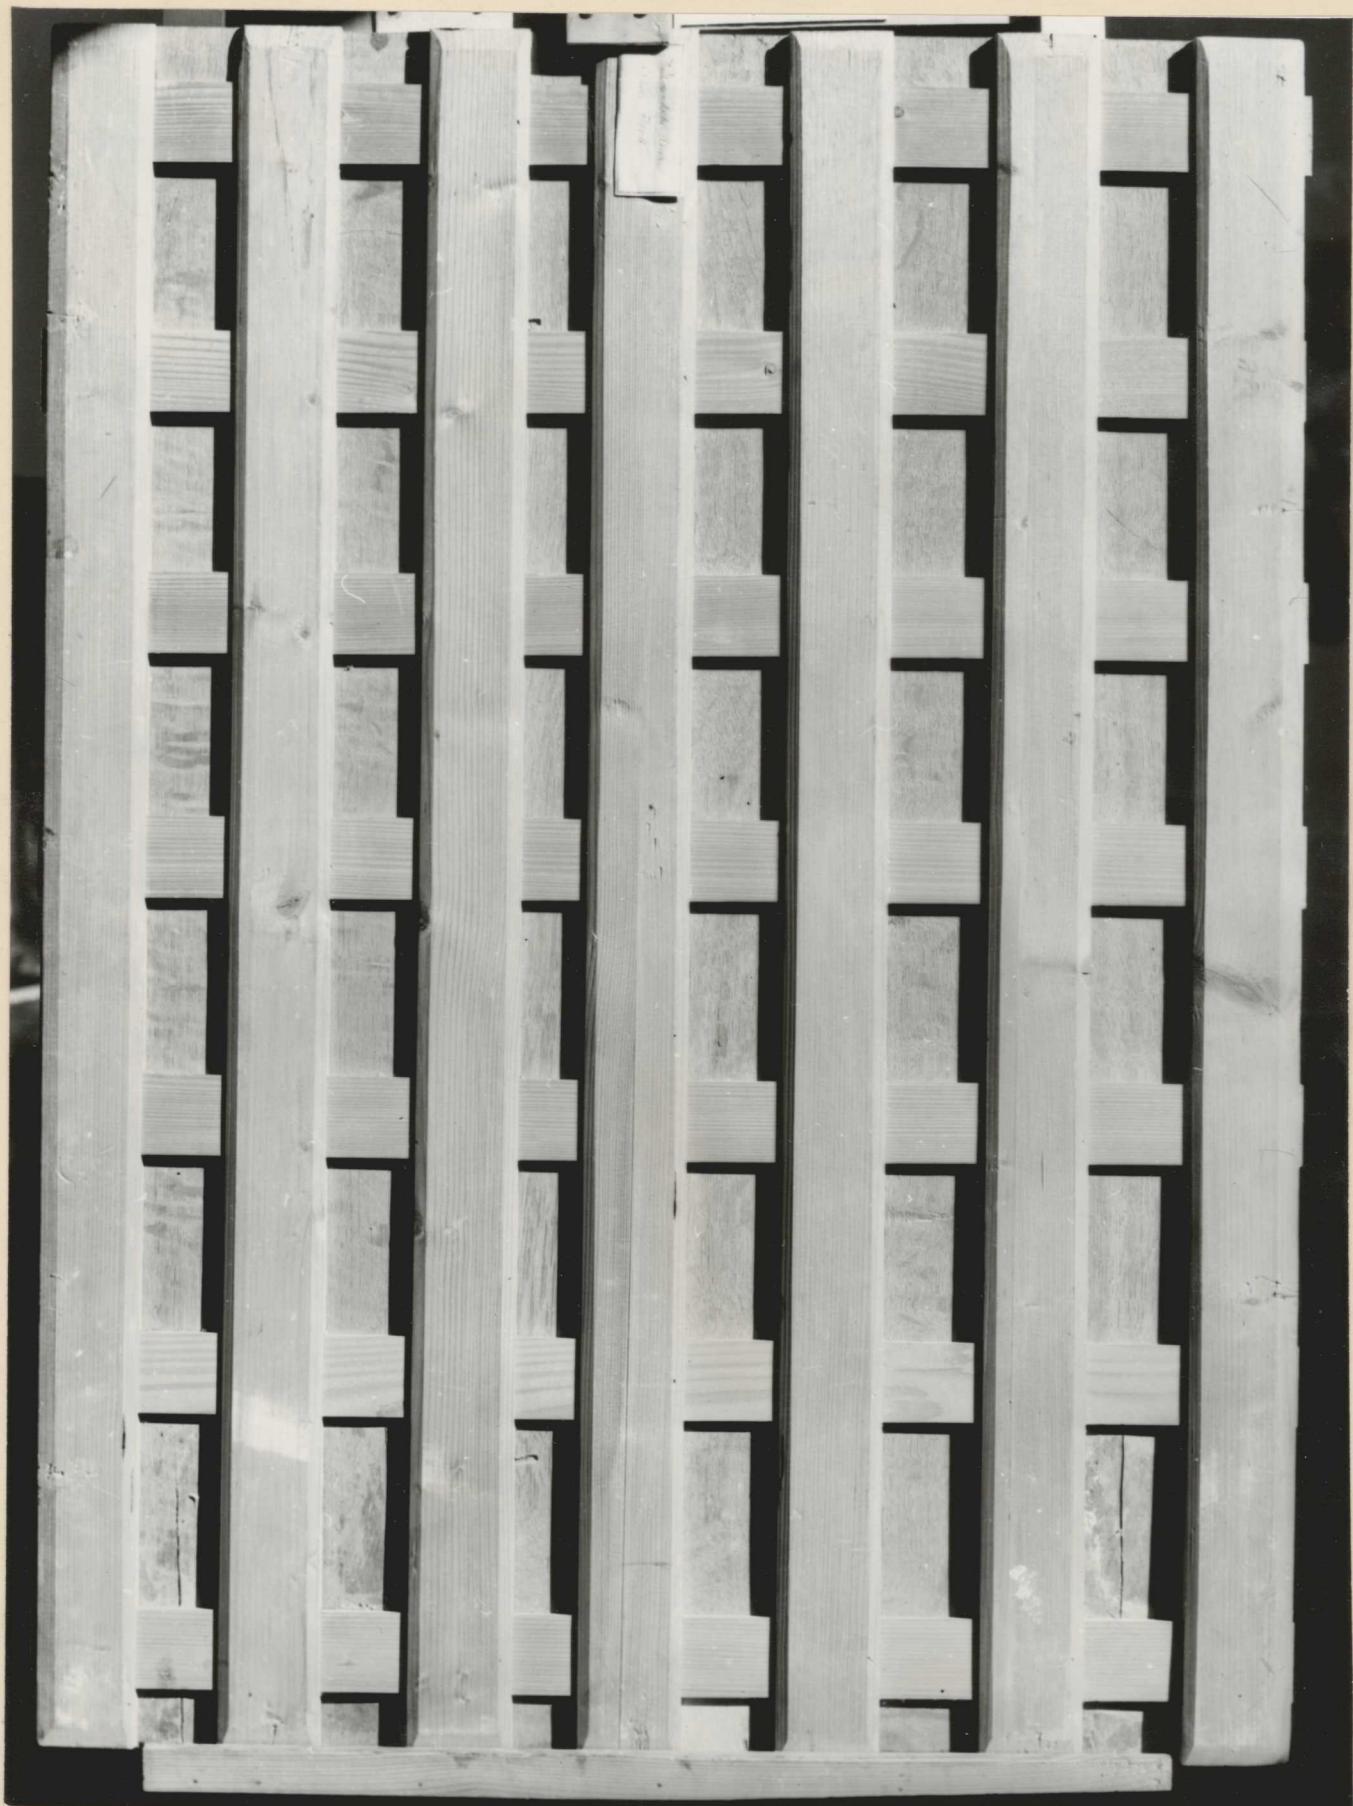
2. Restaurálás előtti állapot. A tábla hátoldalát egy korábbi restaurálás alkalmával lesorvasztották és parkettázták. A tábla ennek következtében több helyen elrepedt és megvetemedett.

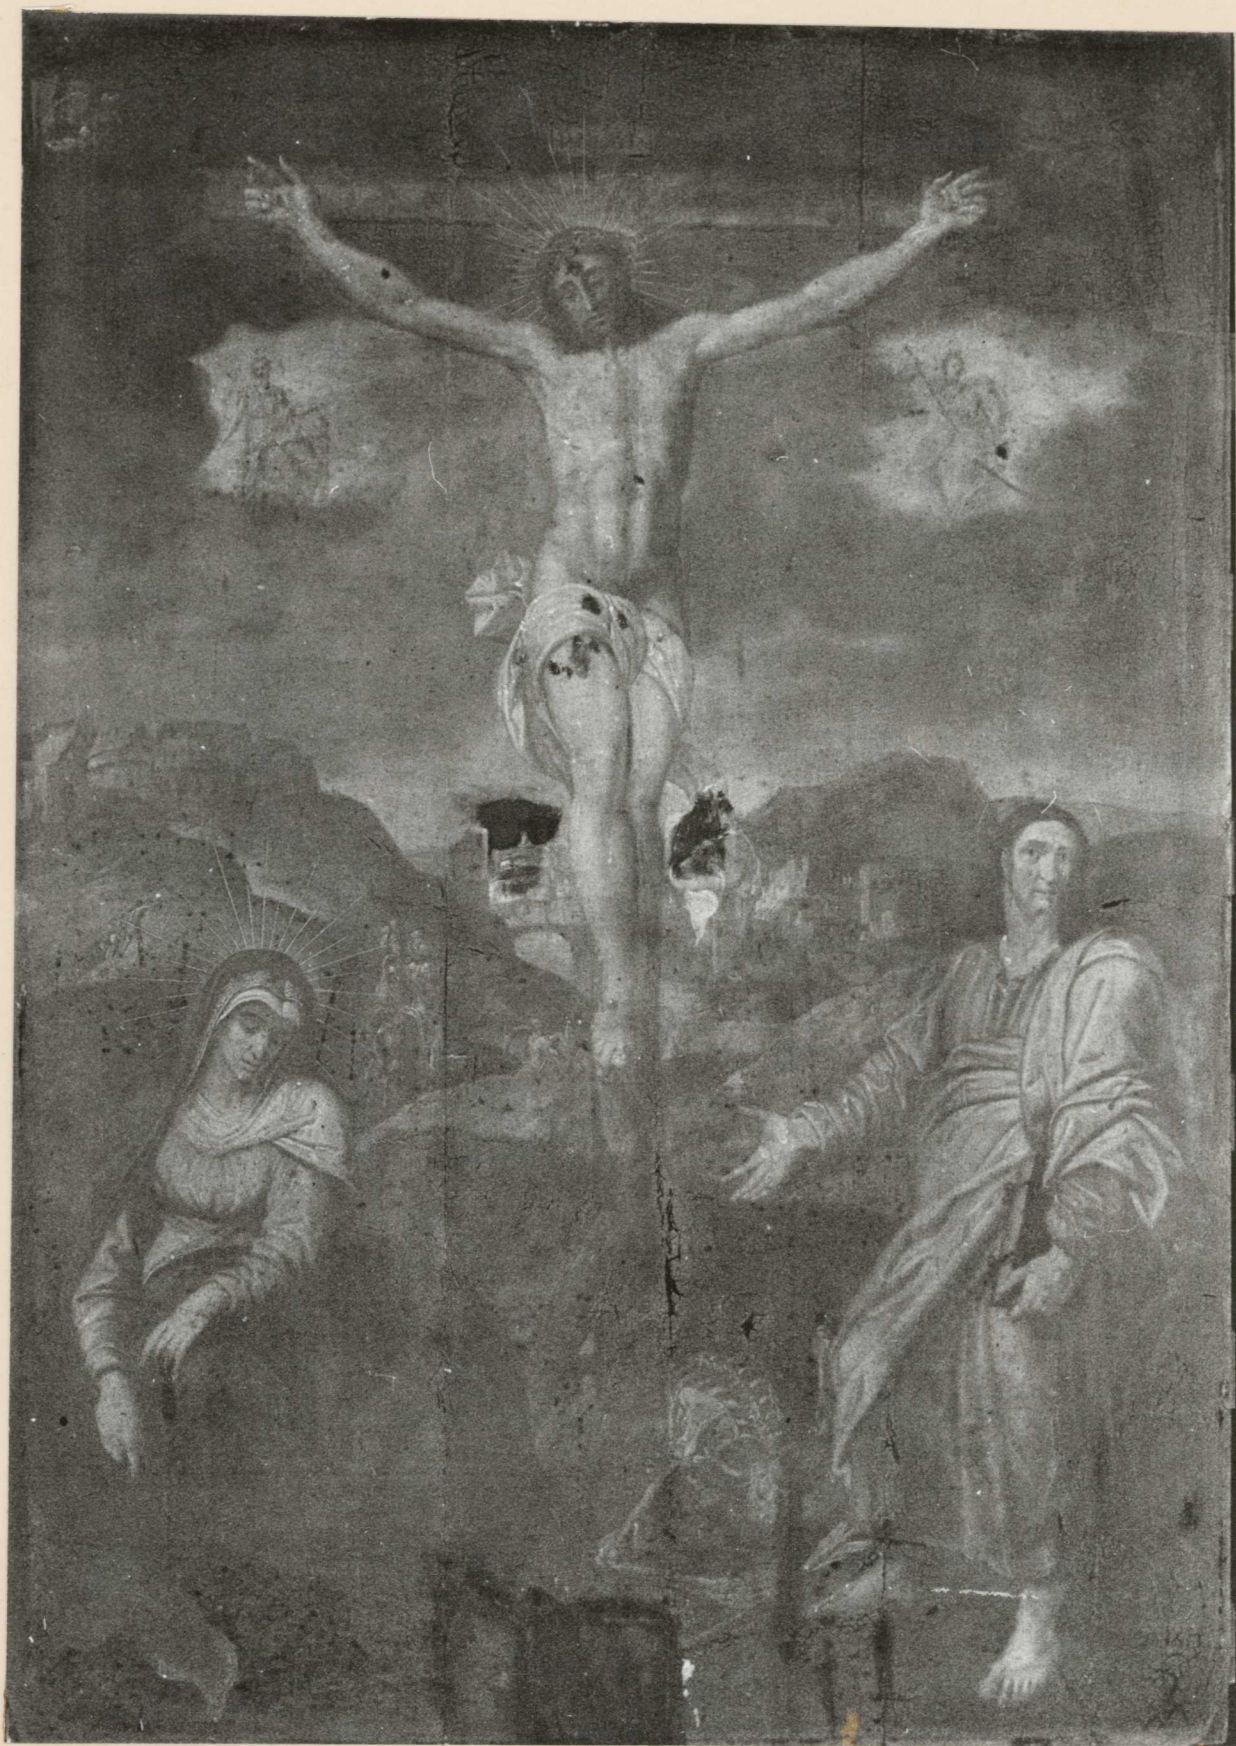
Lumineszcens és UV felvétel készült a restaurálás megkezdése előtt. A felvételeken jól látható, hogy a kép középső részén a kereszt két oldalán már korábban beletisztítottak. Az egyenletes, zöldesen lumineszkáló felület arra enged következtetni, hogy olaj-gyantás lakkréteg borítja a felületet. Az átfestések sem az UV, sem a lumineszcens felvételeken nem jelentkeznek, mivel a lakkréteg alatt vannak. Csak a tábla középső alsó részén lévő pótlást nem borítja lakk. Az UV felvételen a helytelen parkettázás következményei, a hosszanti repedések, vetemedések jól kivehetőek. / Lsd. 3. 4. sz. fotók./

3. Restaurálás előtti állapot. Lumineszcens felvétel. A lakkréteg rendkívül vastag, takarja az átfestéseket. A lakk UV megvilágításban zölcösen lumineszkált, ez arra utal, hogy olajos lakk van a felületen. A közepén látható sötétebb foltok korábbi tisztítópróbák nyomai.

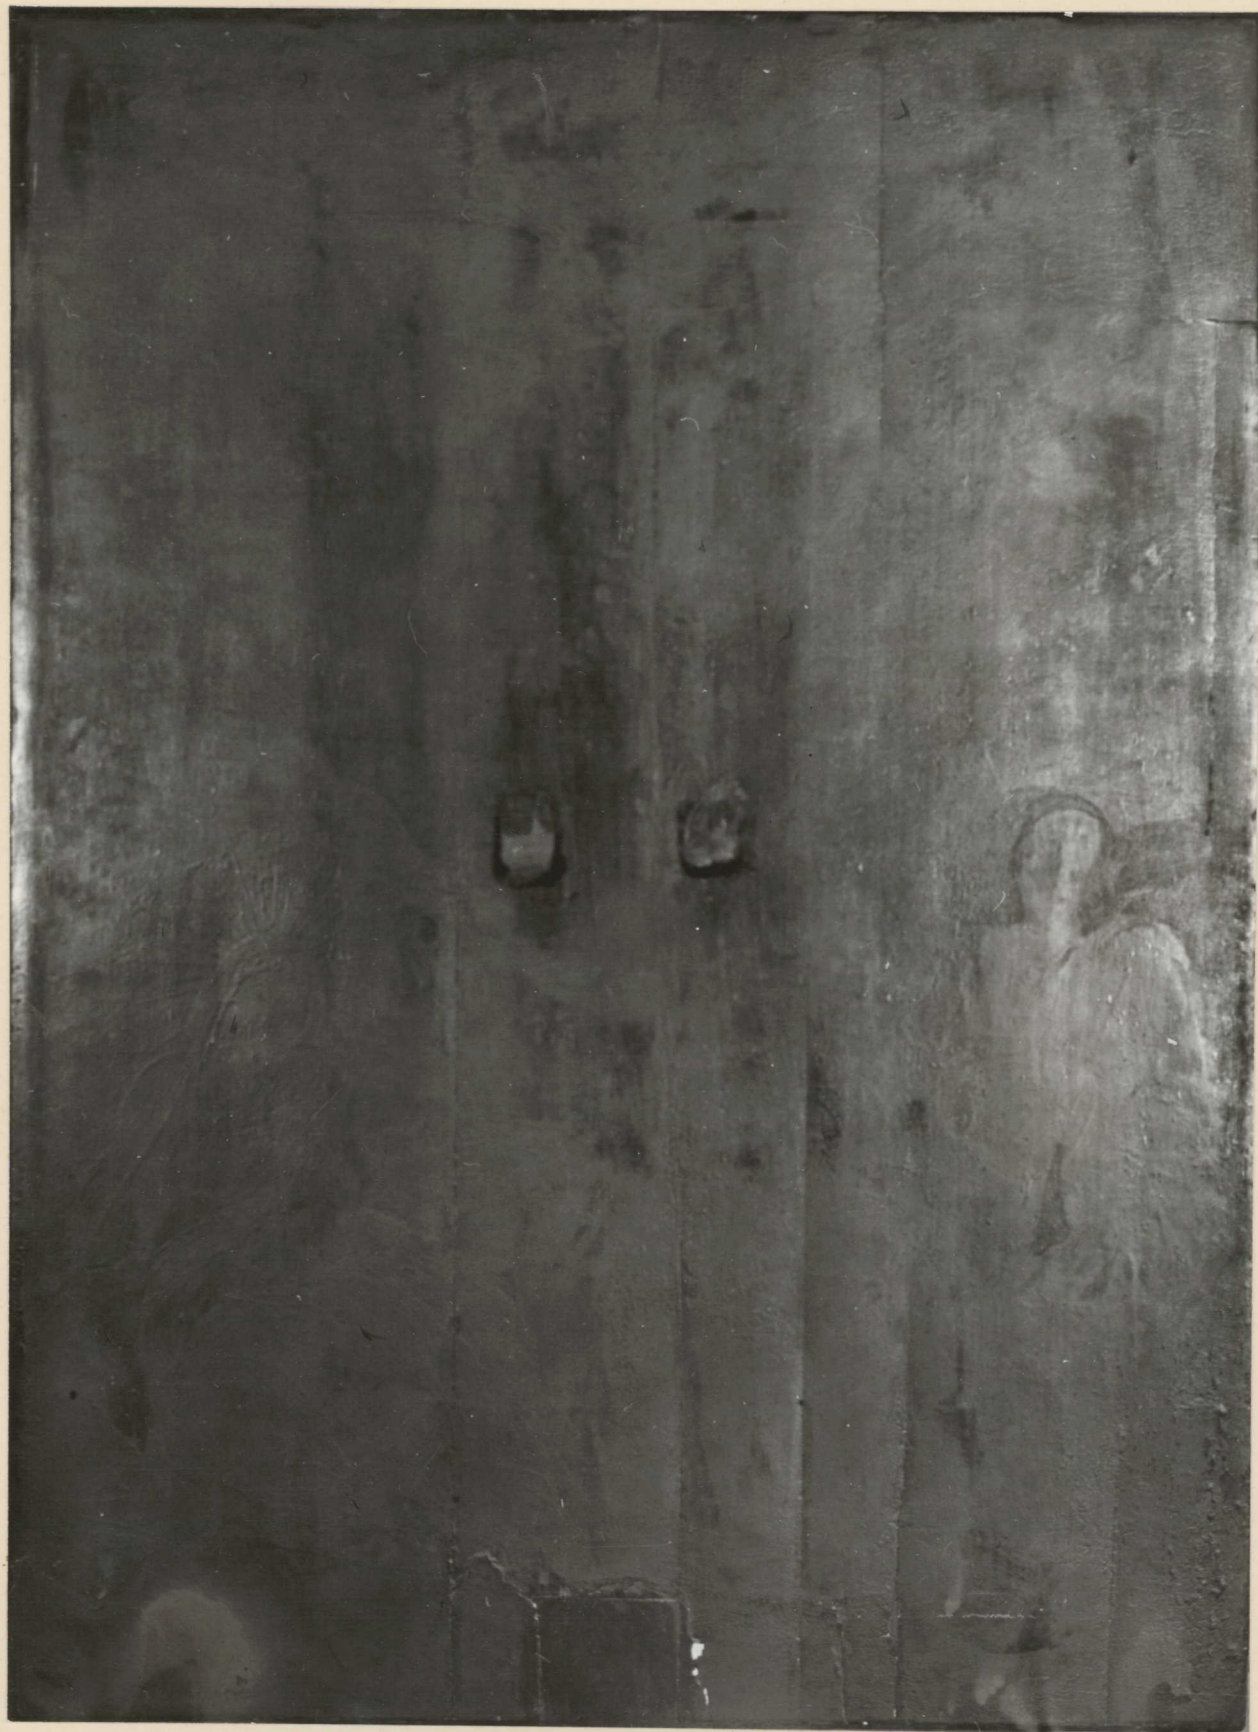
4. Restaurálás előtti állapot. Ultraibolya felvétel.
Megfigyelhető a tábla vetemedése és repedése.

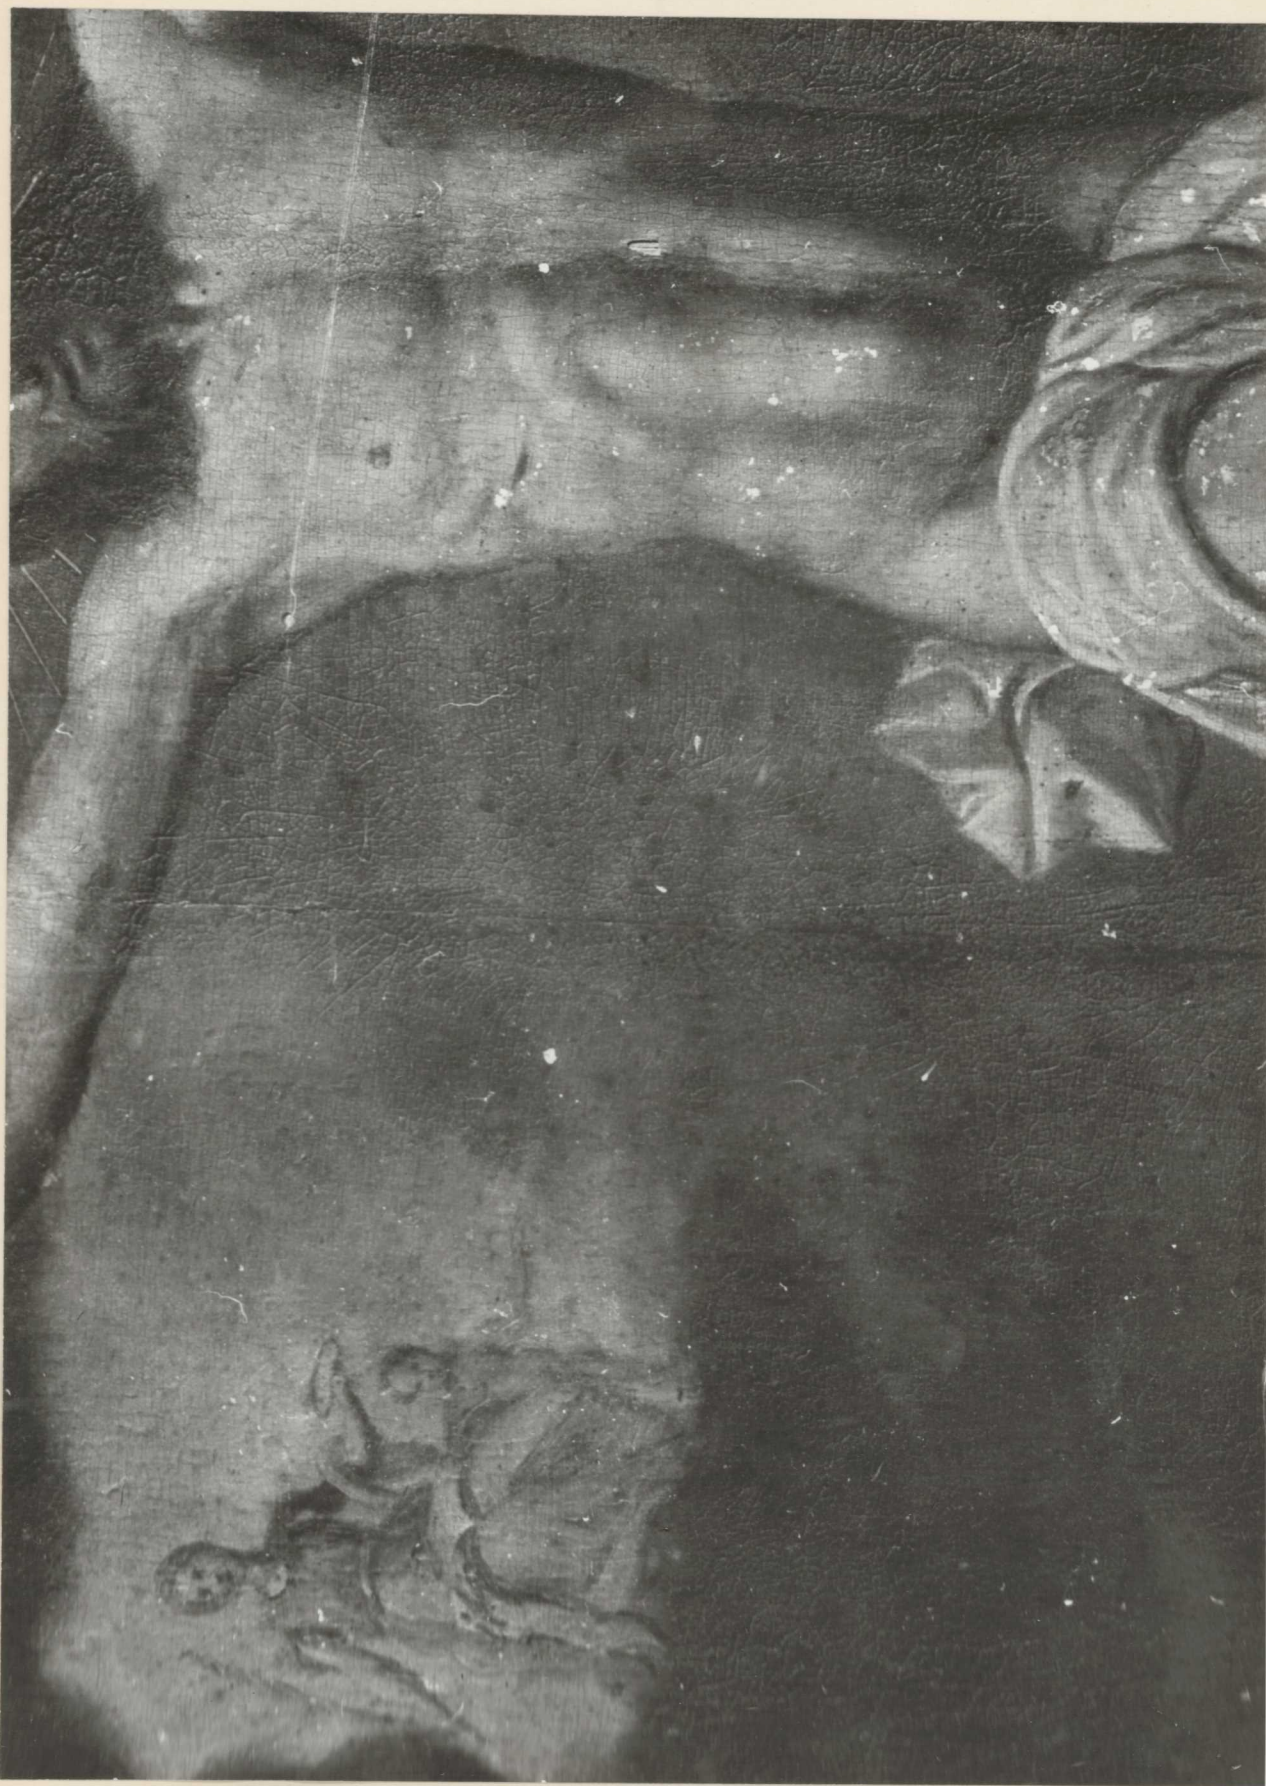
5. részlet. Összefüggő egyenletes vastag lakkréteg vorítja a felületet. A helyenként látható apró, fehér foltok a lepattozott lakkréteg alatt levő eredeti festékréteg.

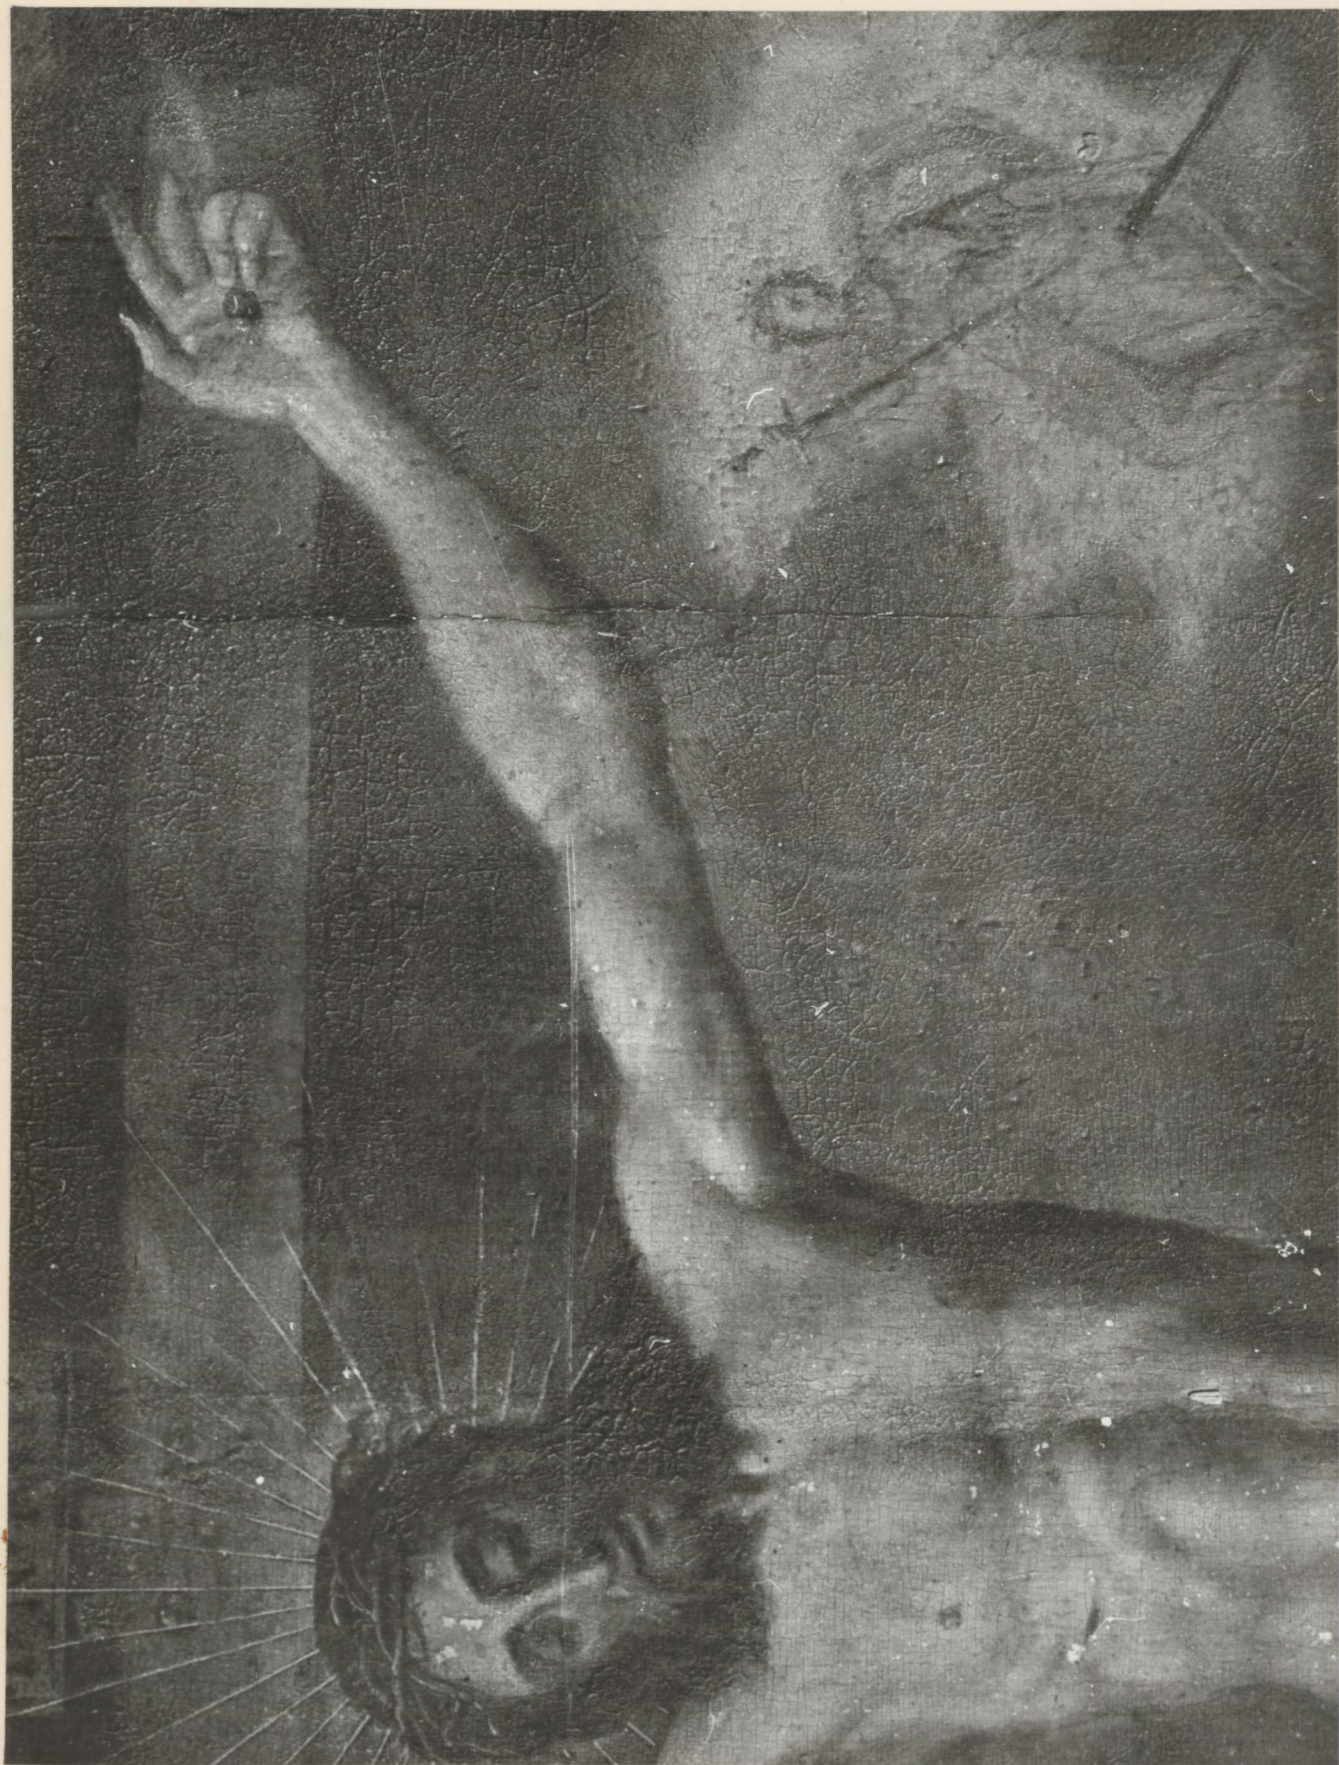
6. Készlet. A festékfelület sok helyen kisebb nagyobb mértékben felholyagzott. megfigyelhető a tábla egyik nagyobb függőleges repedése.

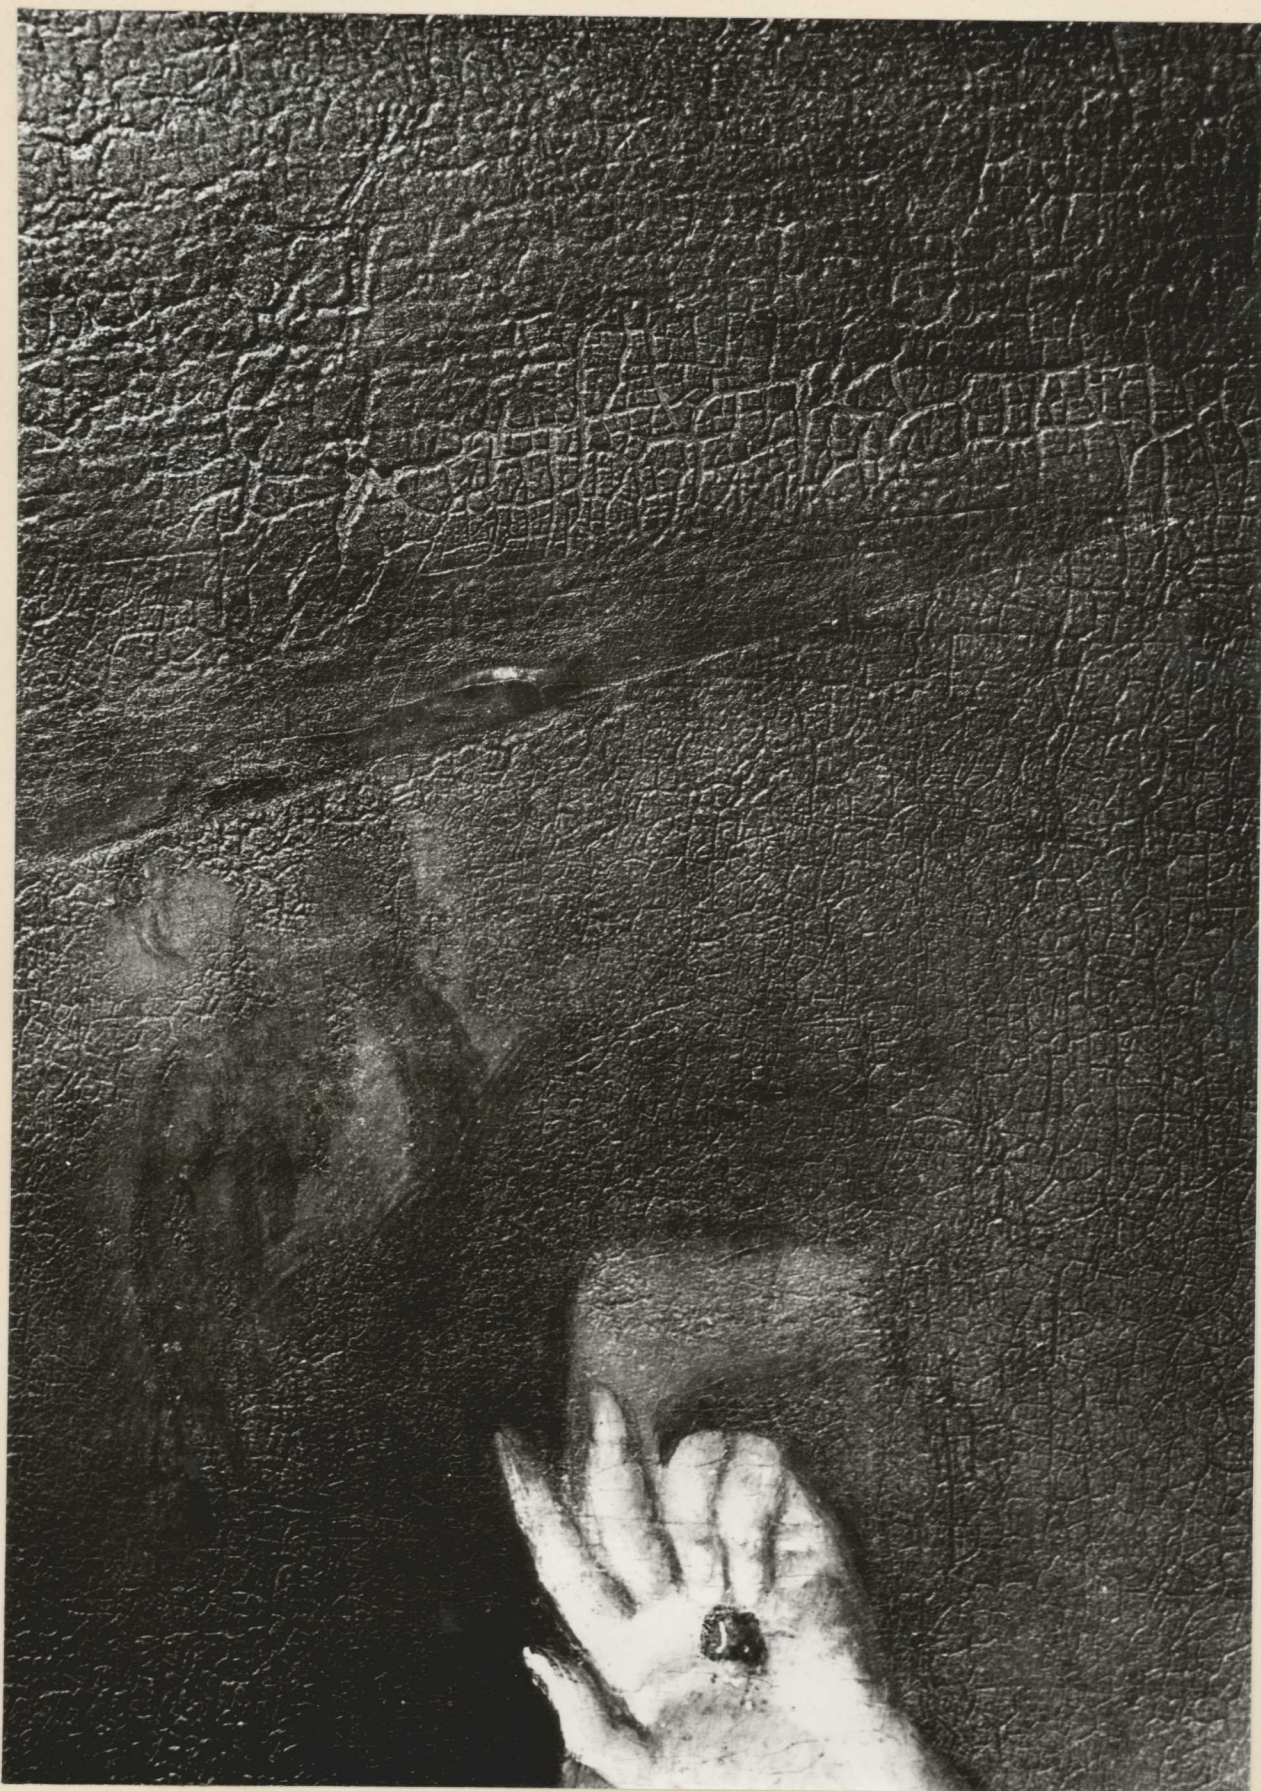
7. Részlet. Surolofényes felvétel. A hiányzó jobb felső sarok kiegészítése. Jól látható a vastag lakkréteg repedezettsége.

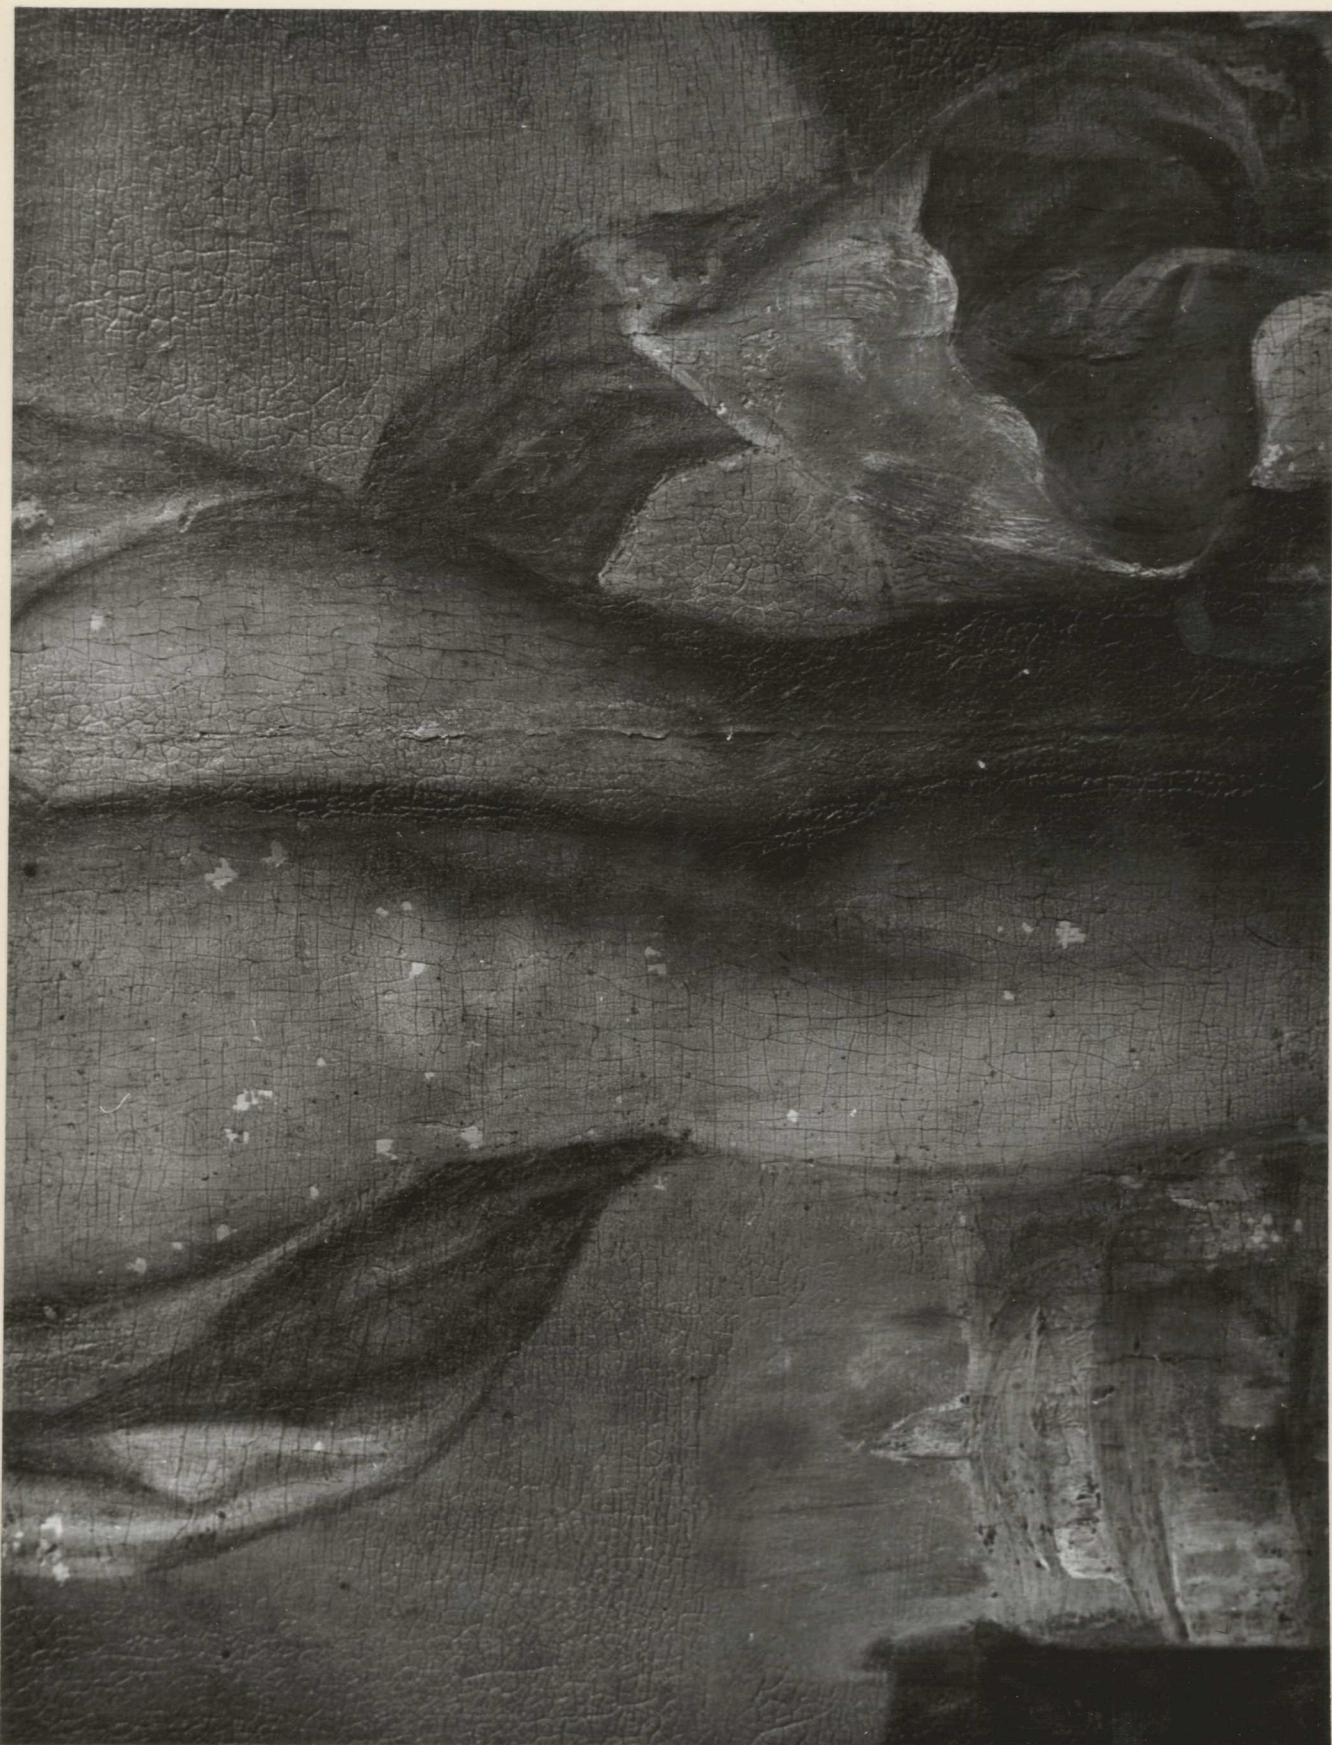
8. részlet. megfigyelhető a drapéria átfestése, a lakréteg helyenkénti lepattozása.

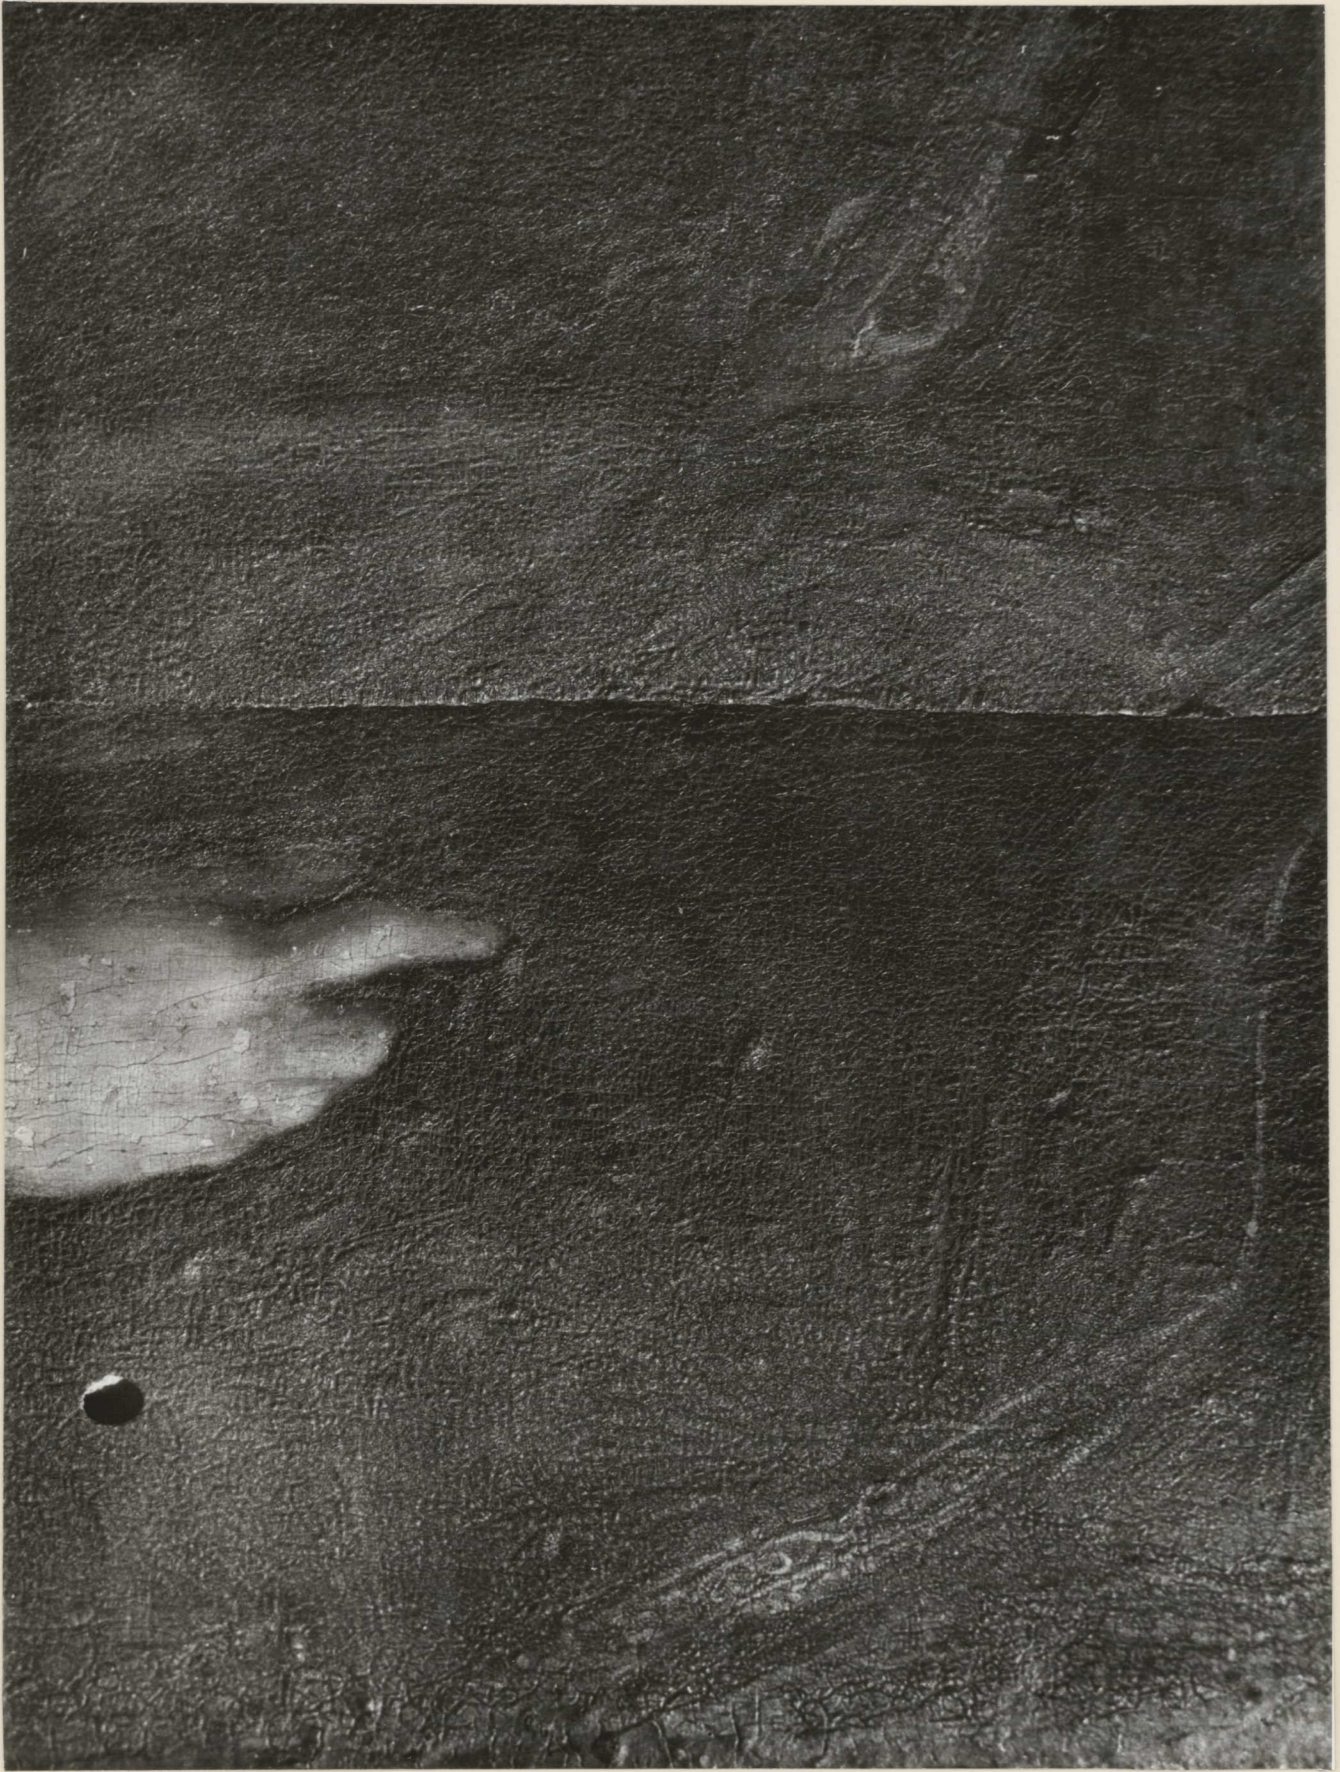
9. Részlet. A tábla a rossz parkettázás következtében megrepedt, és megvetemedett. mária jobb keze mellett 0,5 cm átmérőjű lyuk volt.
