A P A N N O N H A L M I F Ó A P Á T S Á G
G Y Ü J T E M É N Y E

RESTAURÁLÁSI DOKUMENTÁCIÓ

A restaurálandó tárgy: Fára festett olajkép

A tárgy címe: Krisztus a kereszten

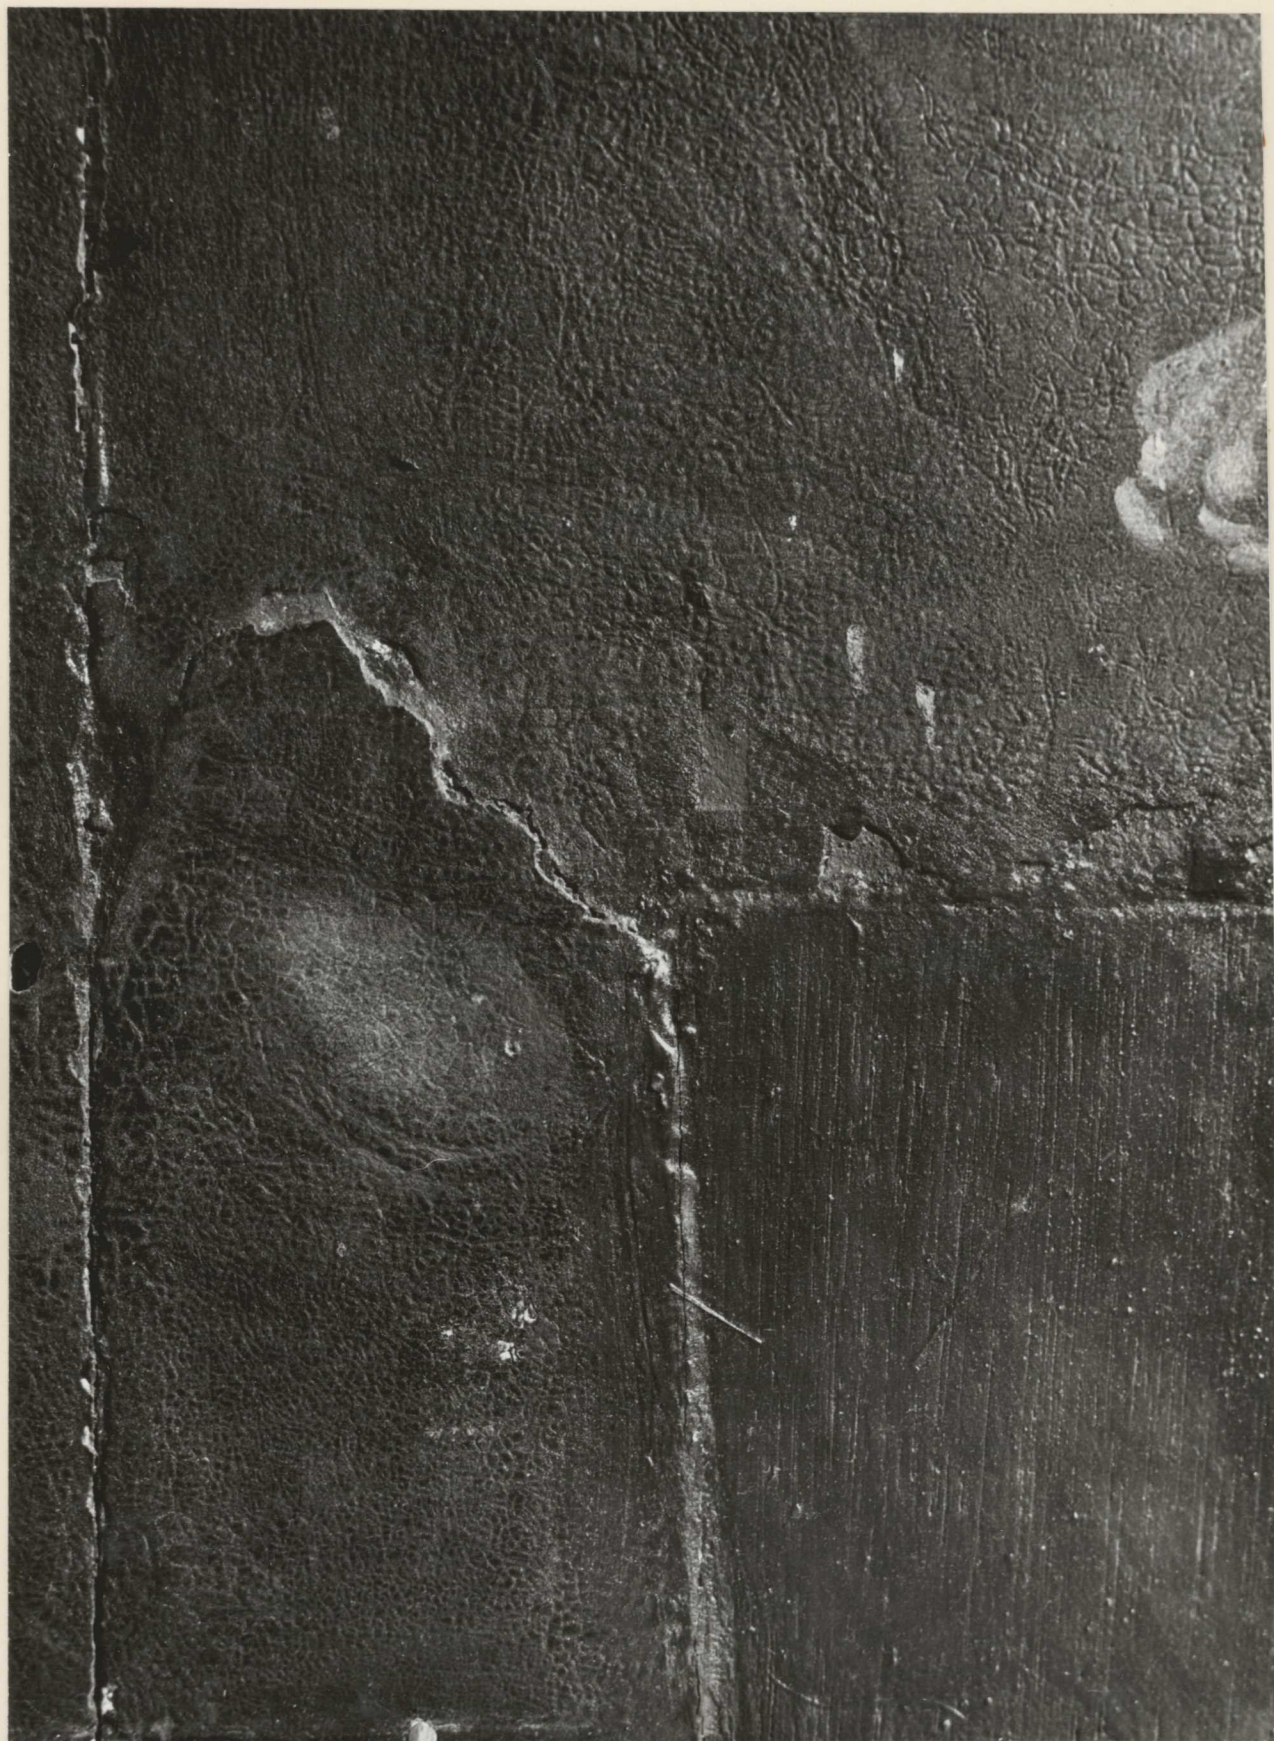
10. részlet. A tábla szélén közepén látható kiegészítés. mellette a festékréteg lepattogzott. A foto bal szélén egy nagyobb repedés látható.

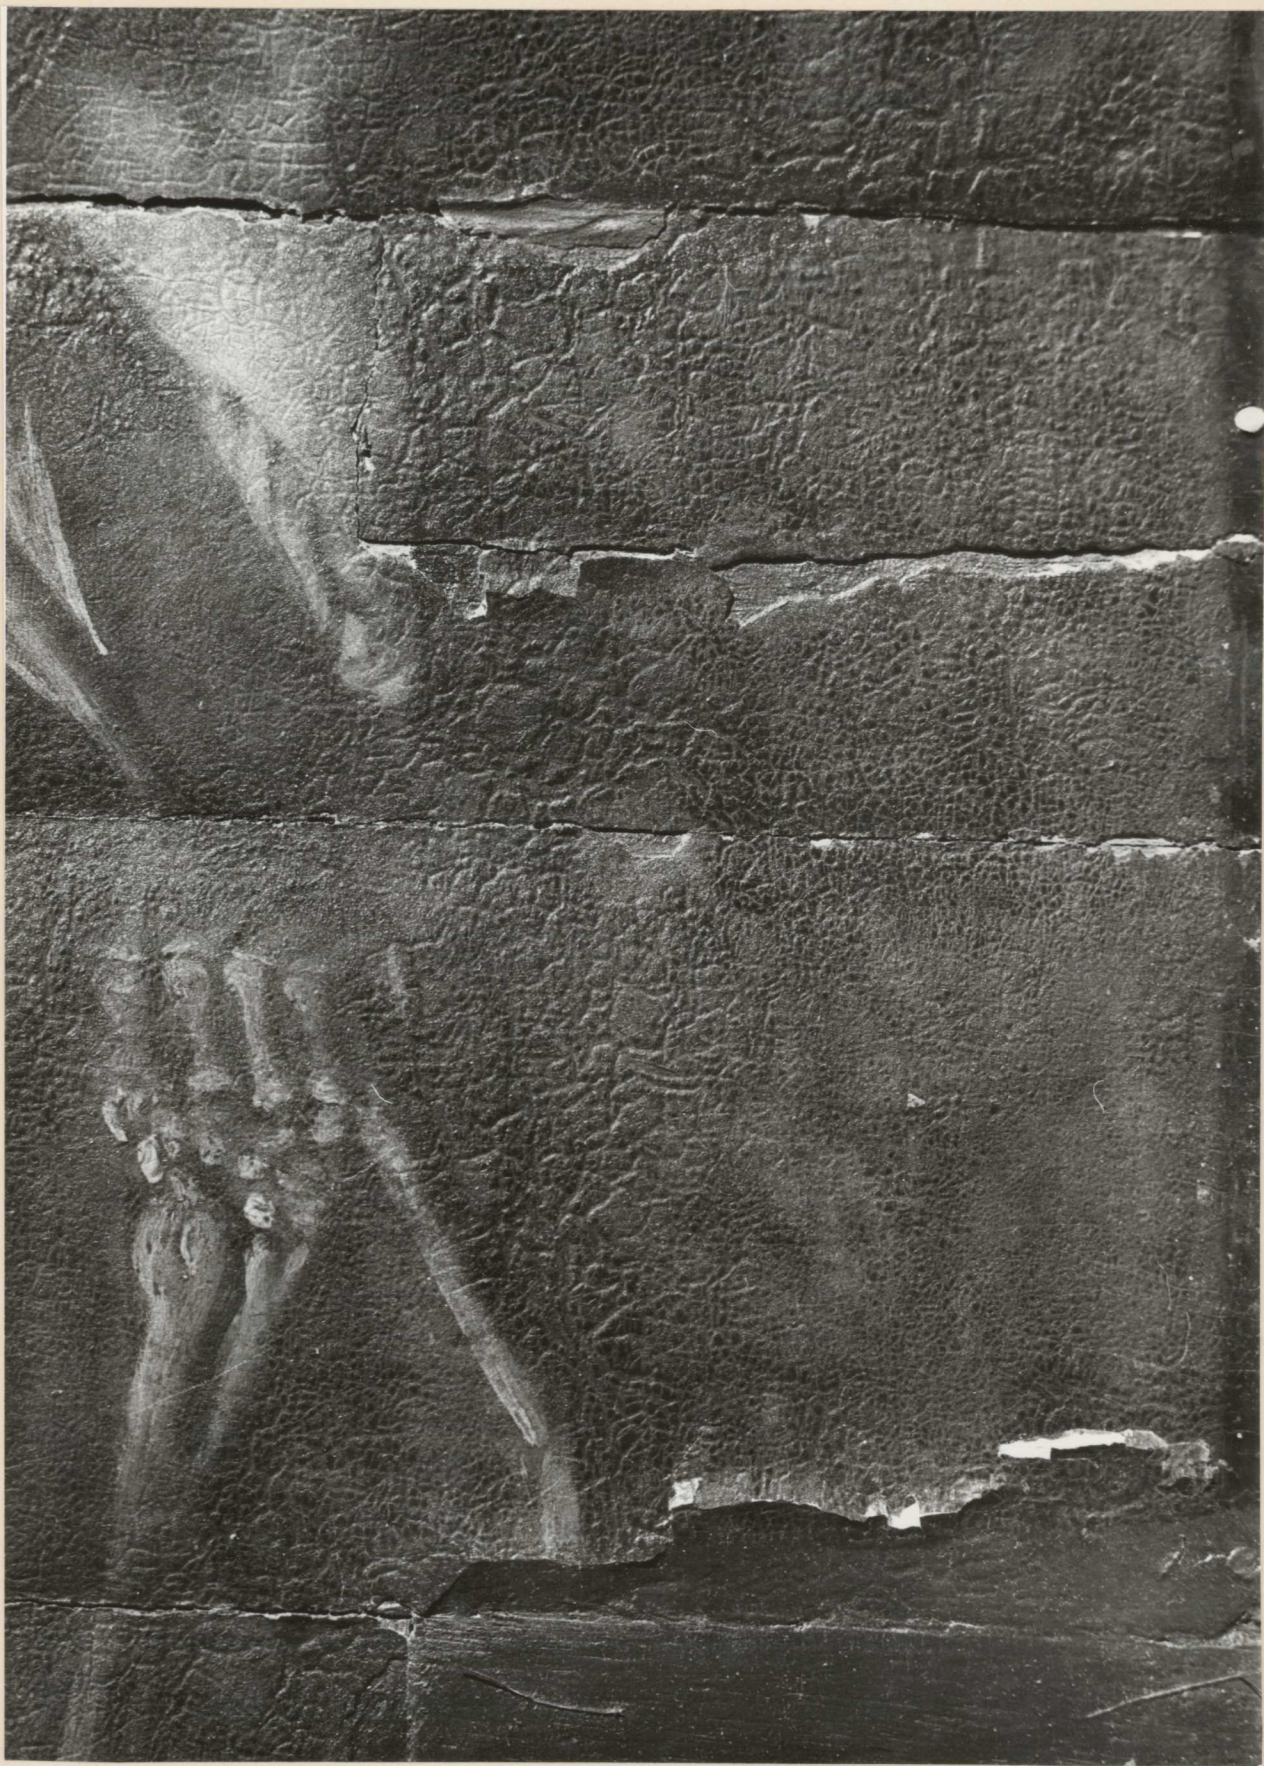
11. Részlet. A tábla alsó szélének függőleges repedései és a festékréteg felcserepedése.

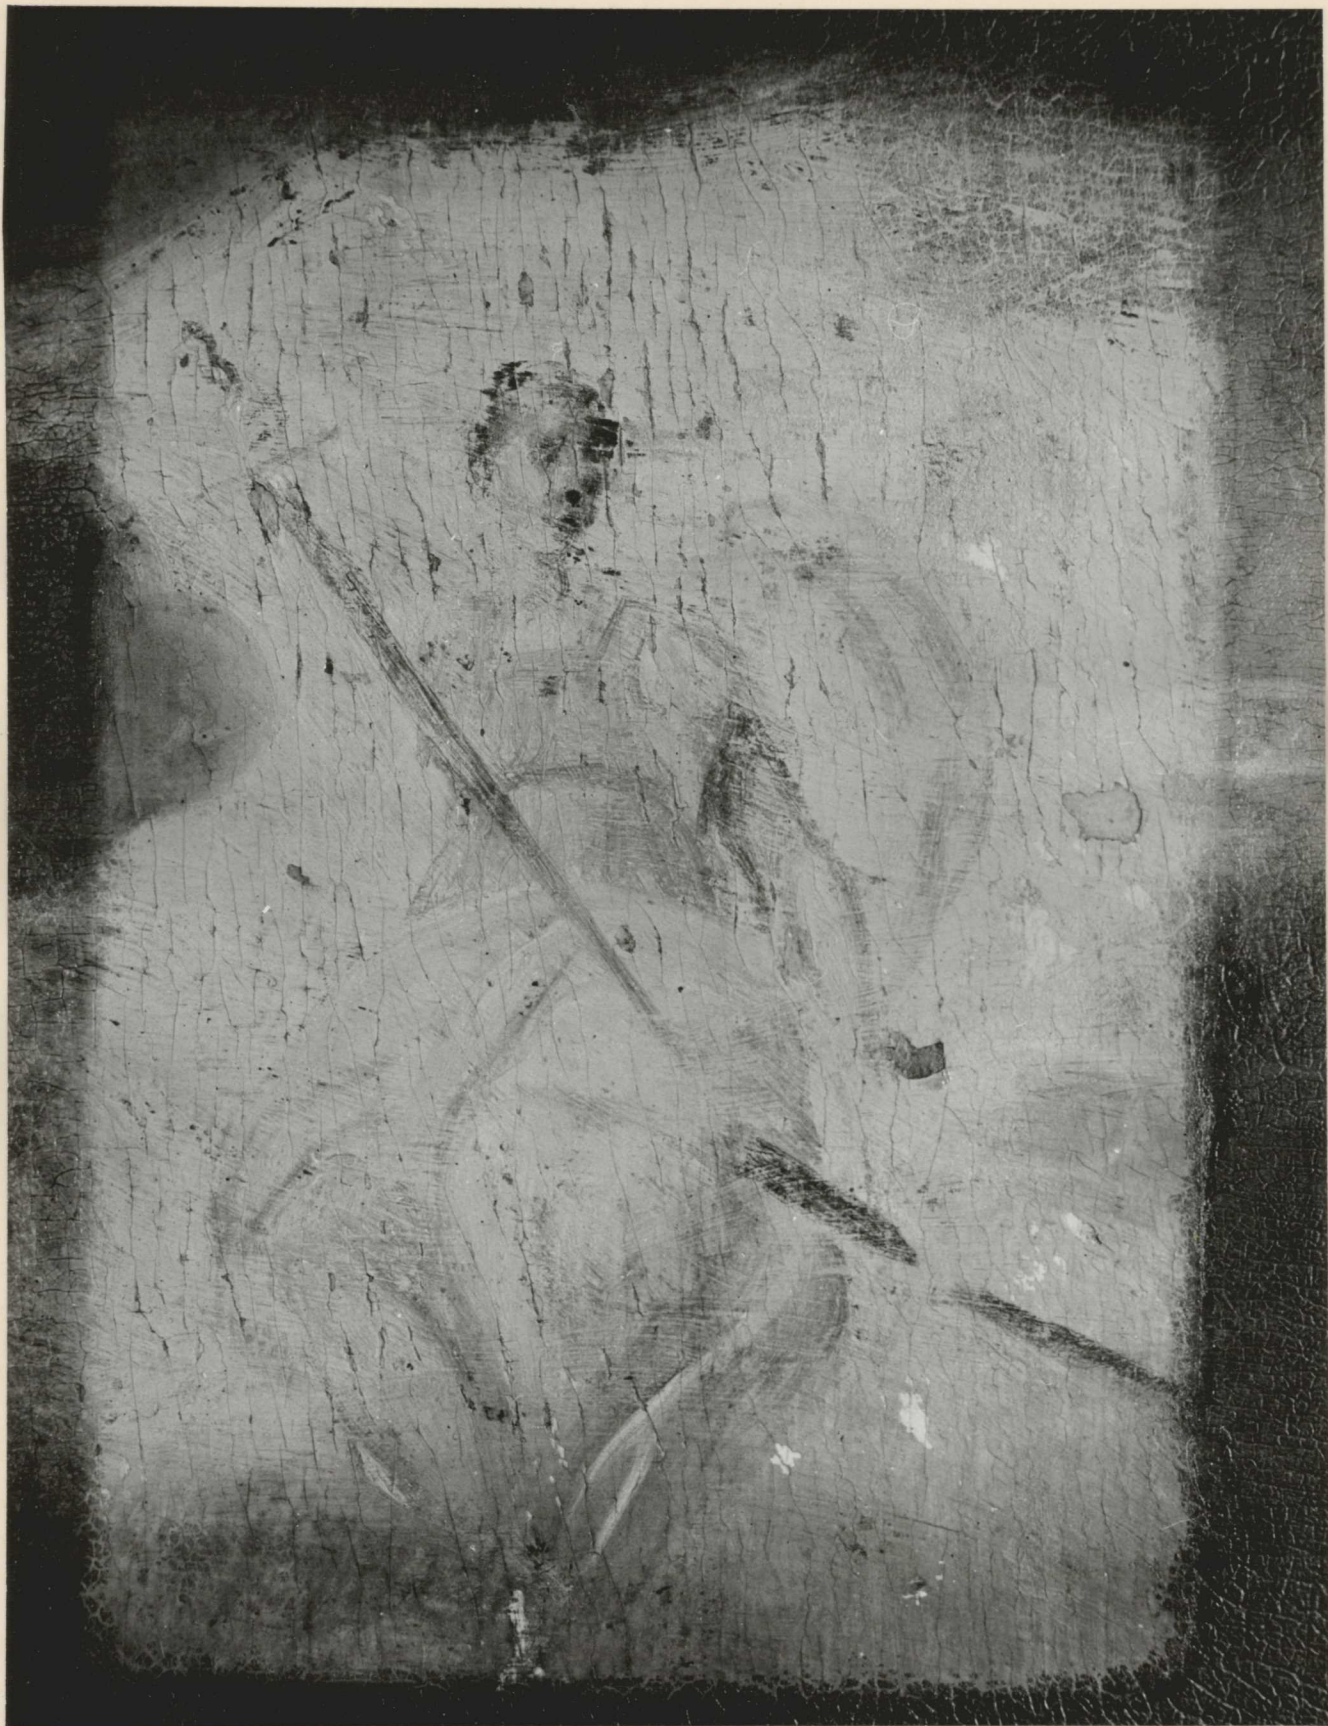
17. Részlet. A jobb oldali allegorikus figura letisztított állapotban. A festékréteg alposan lekopott.
