A PANNONHALMI FŐAPÁTSÁG  
GYŰJTEMÉNYE

RESTAURÁLÁSI DOKUMENTÁCIÓ

A restaurálandó tárgy: XVIII. századi olajkép

A tárgy címe: Sába királynője Salamon előtt.

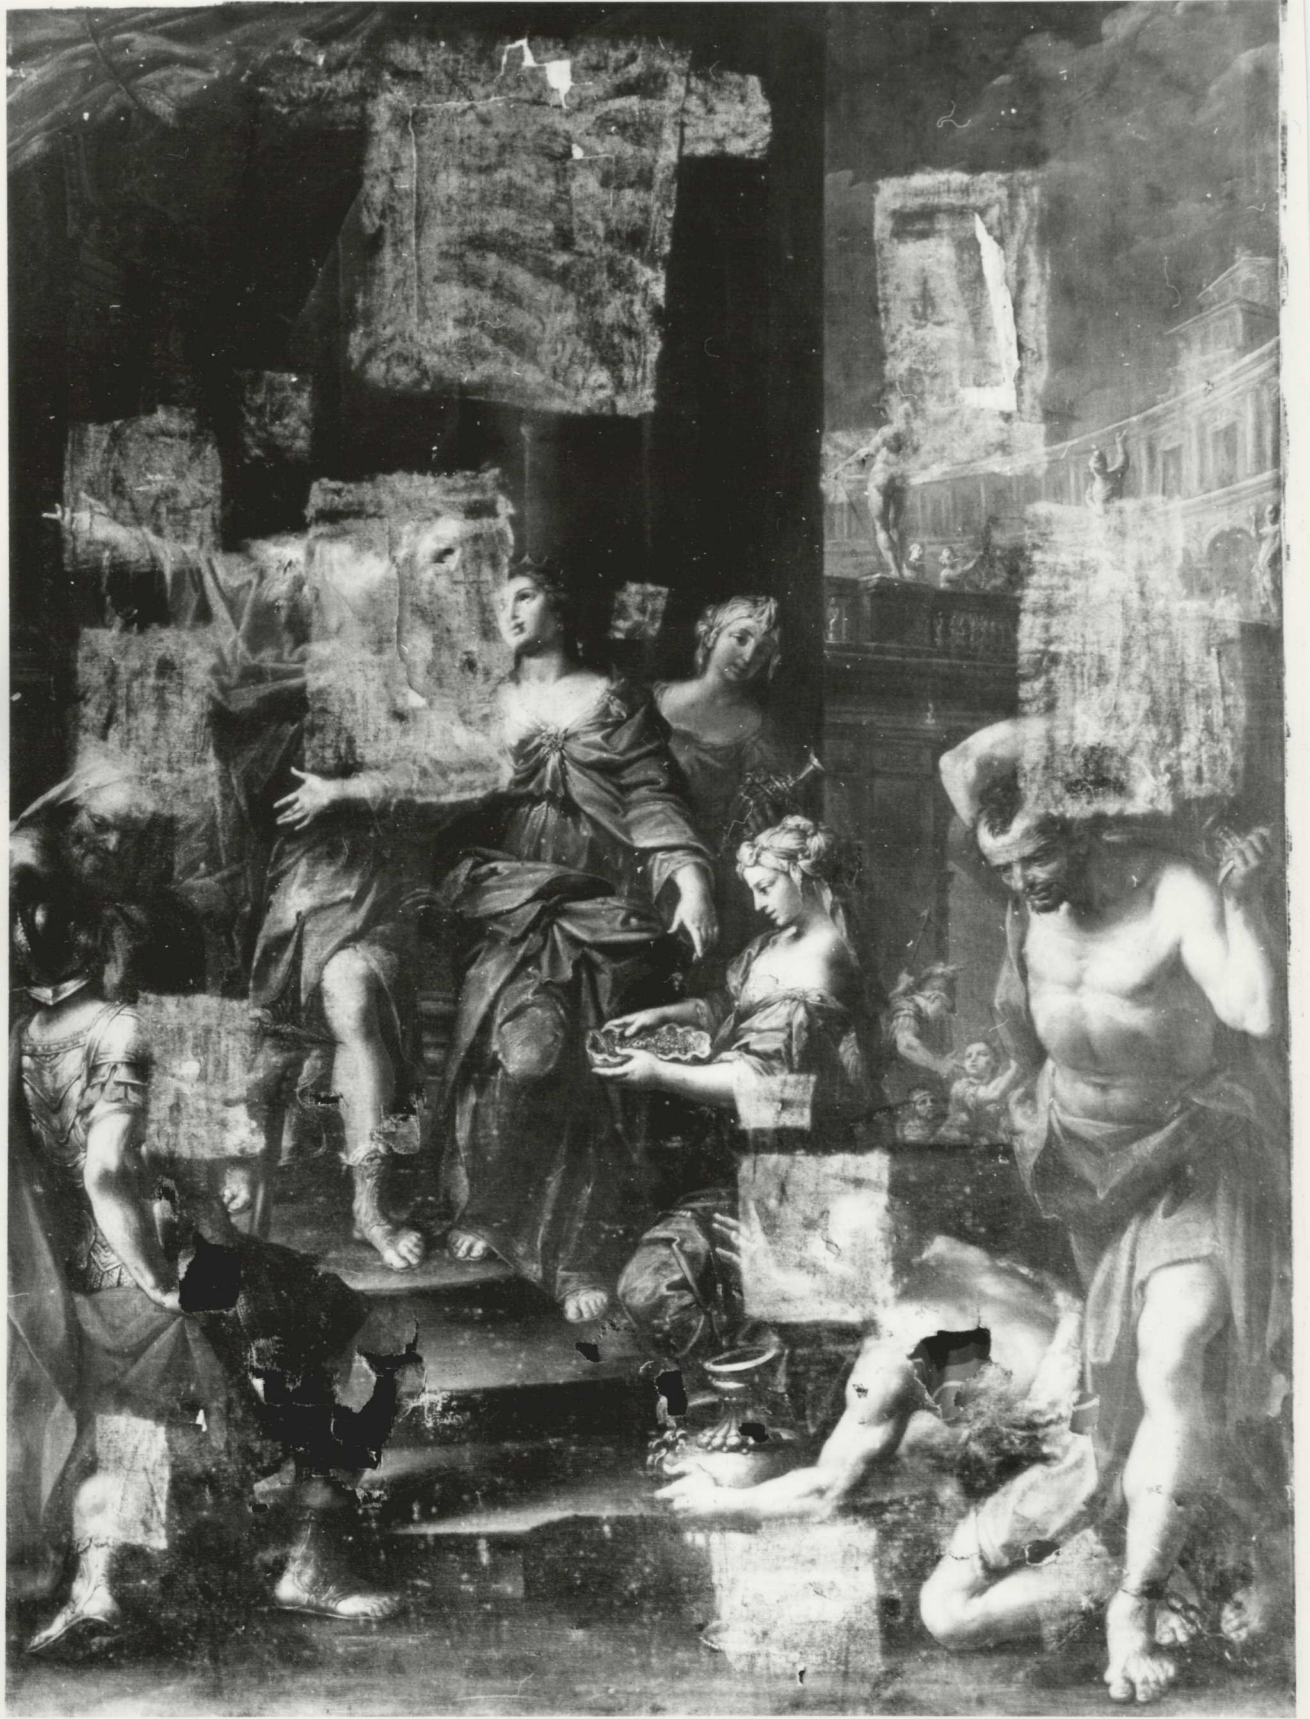
FOTÓ 1

A restaurálás oka: A vászon előregedett. A helytelen tárolás következtében erősen penészes, olyannyira, hogy a kép színét is ellepték a penészgombák. Ezenkívül szakadt, nagy darabok hiányoznak belőle.

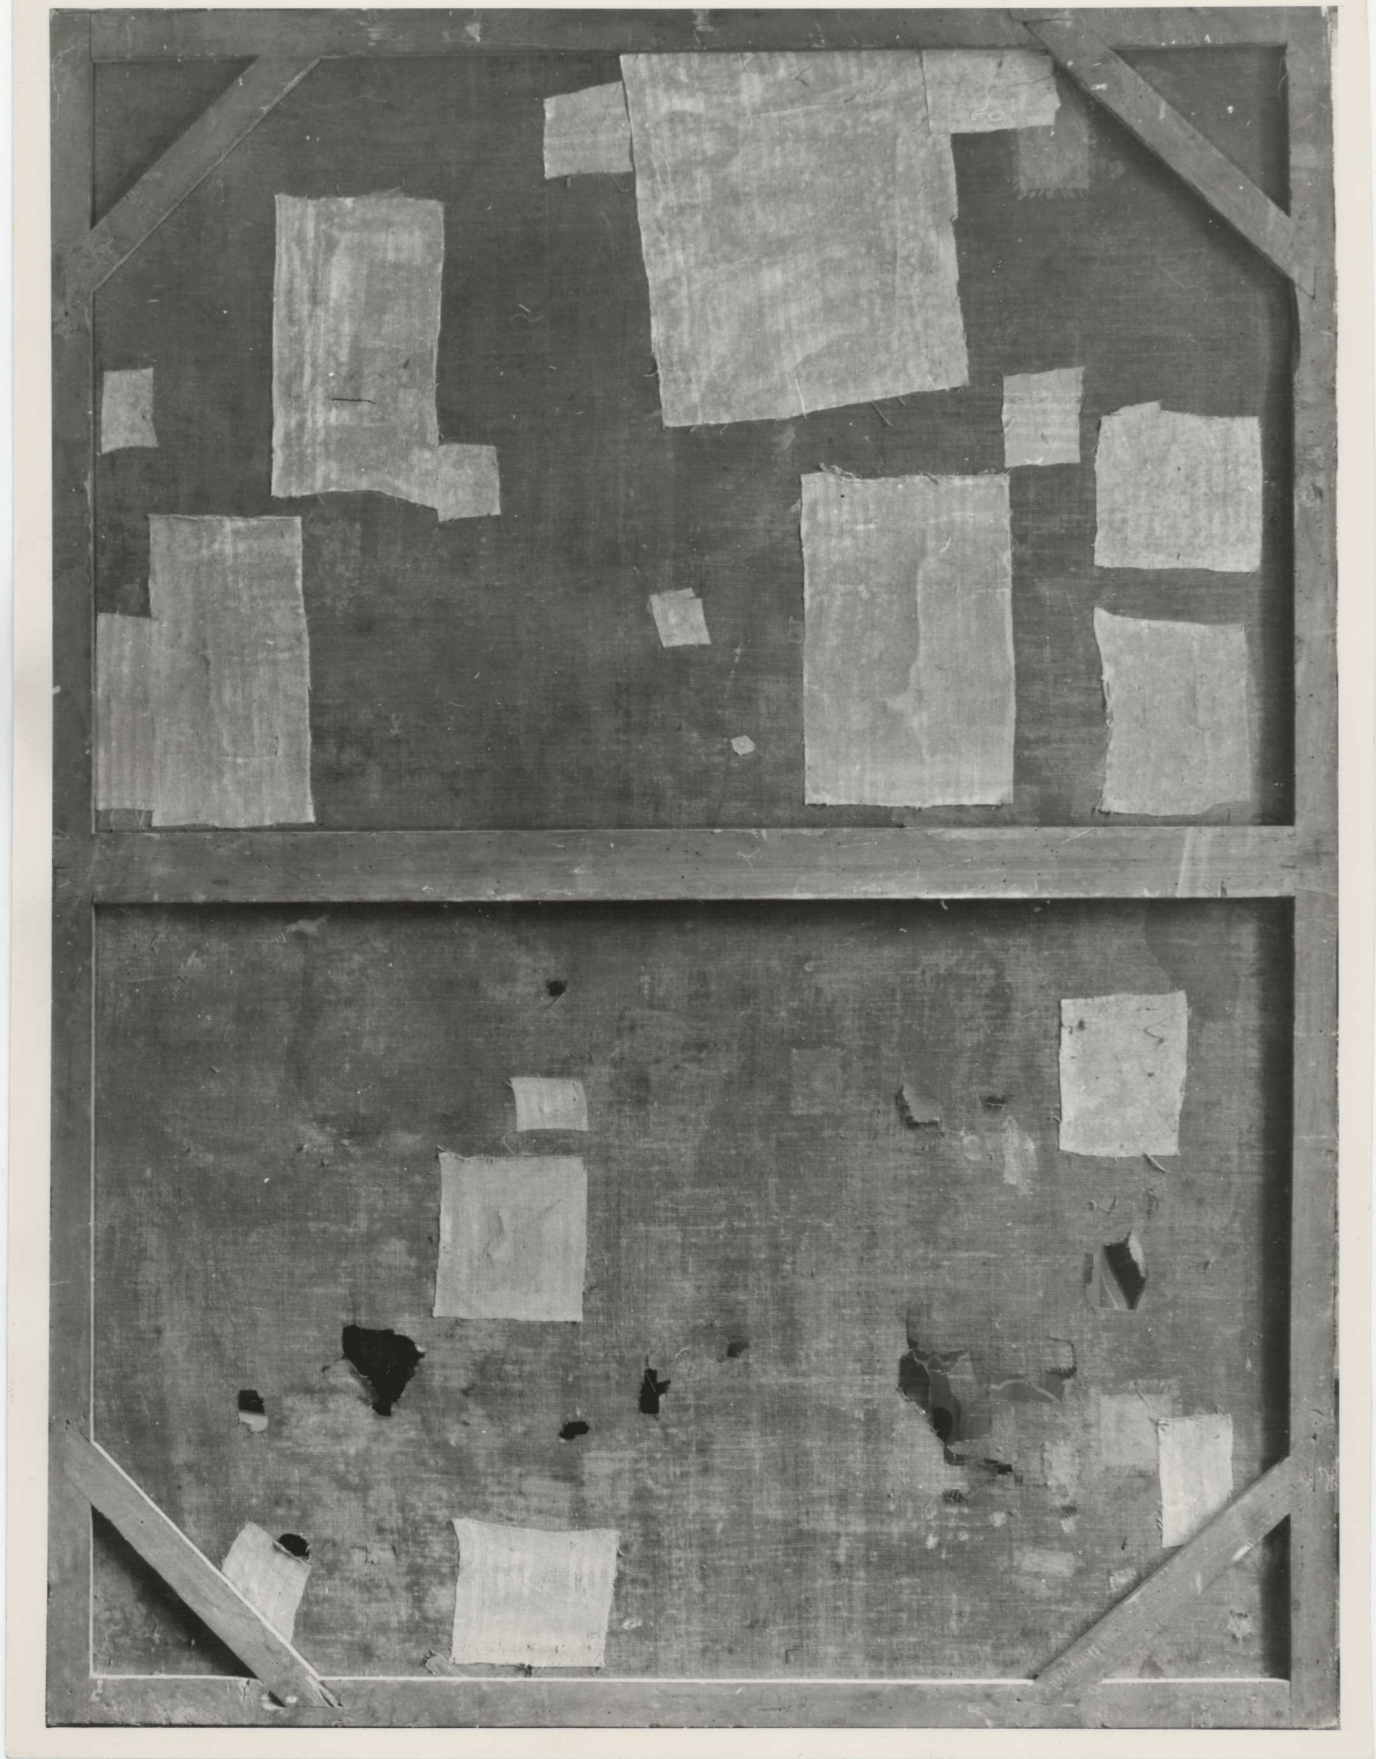
FOTÓ 2

Átfestések: A szakadások mentén - mivel ezeket foltokkal próbálták javítani - találunk átfestéseket.

Kiegészítések: A szakadozásokat hátulról halszálkás szövésű vászonnal próbálták megjavítani és ez a javítási mód, valamint az alkalmazott ragasztóanyag is a gombafertőzés kiinduló góca volt. Elölről a hiányokat igen kemény tömítőmasszával javították, amelyek nemcsak a hiányokat pótolták, hanem az eredeti festékréteget is több helyen eltakarták.
