RESTAURÁTORI DOKUMENTÁCIÓ

Műleírás a Pannonhalmi Főapátság gyűjteményébe tartozó alábbi olajfestmény restaurálásáról:

Ismeretlen 18. századi festő: Mária neveltetése.

ltsz.: 55.88.

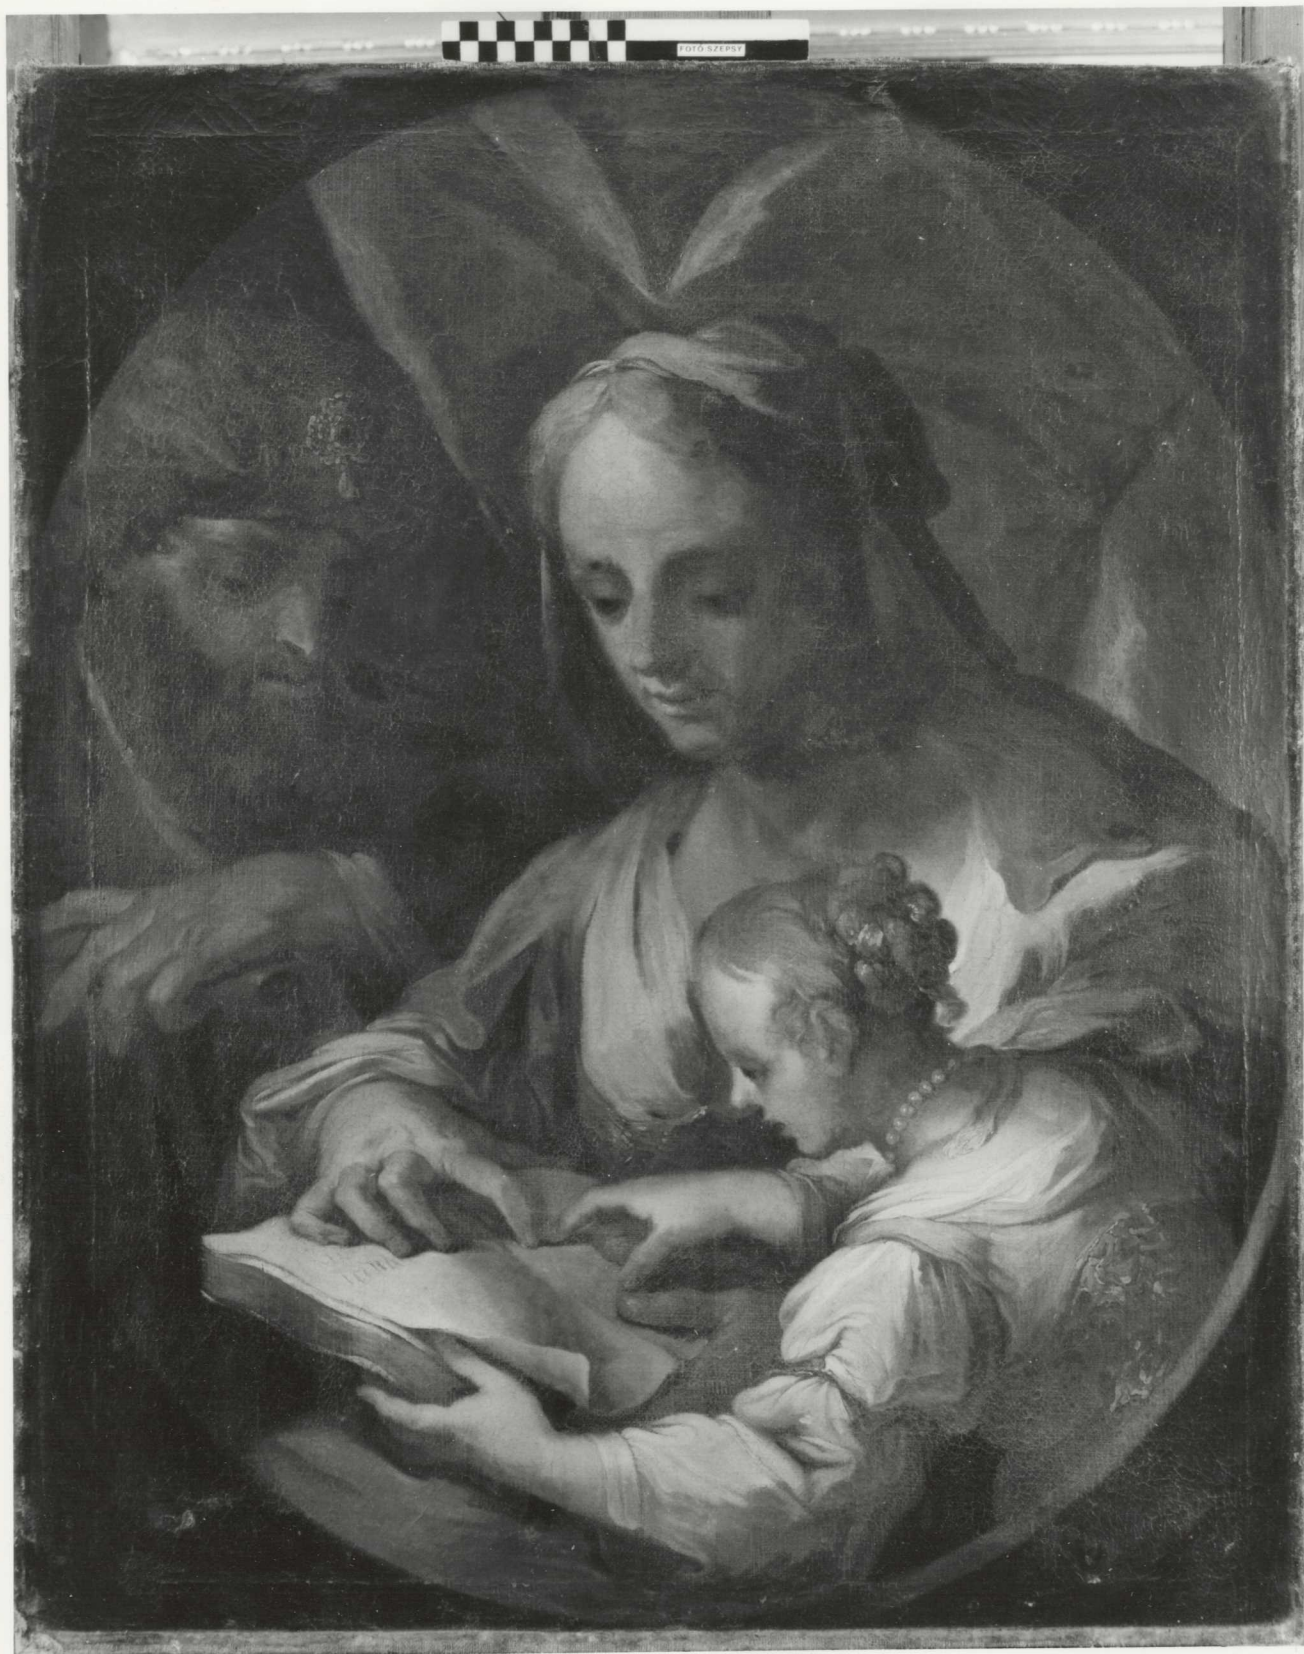
ÁTVÉTELI ÁLLAPOT

NORMÁL FEKETE-FEHÉR FELVÉTEL

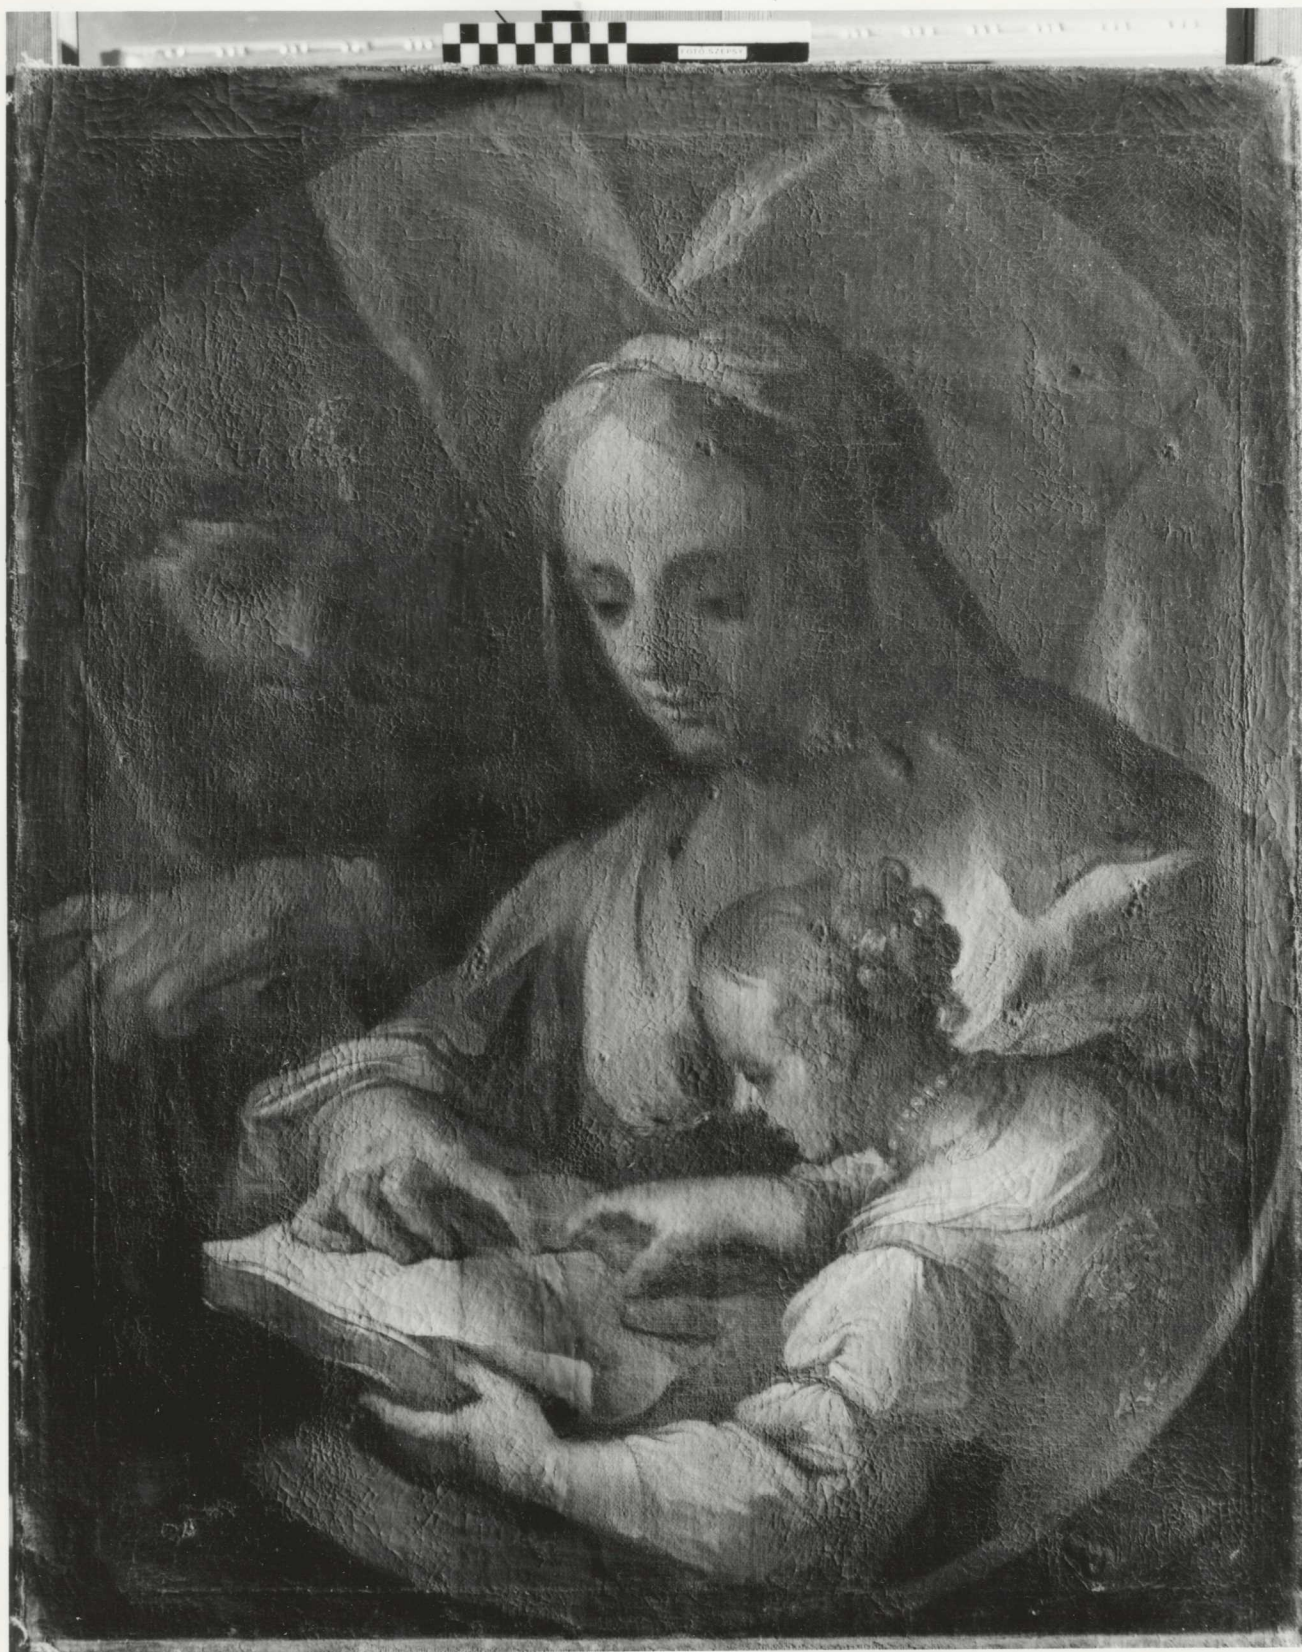
ÁTVÉTELI ÁLLAPOT

A festmény alapozás nélküli volt, ez a vakráma fölé eső területeken egyértelműen megállapítható volt. Valószínűleg ezért is vált a festett felület apró, sűrű repedés hálózattal pergővé. Erősen kagylósodott (éles szélekkel felhajló).

ÉURLÓFÉNYES FELVÉTEL
KIEMELKEDIK A FESTMÉNY KAGYLÓSSÁGA

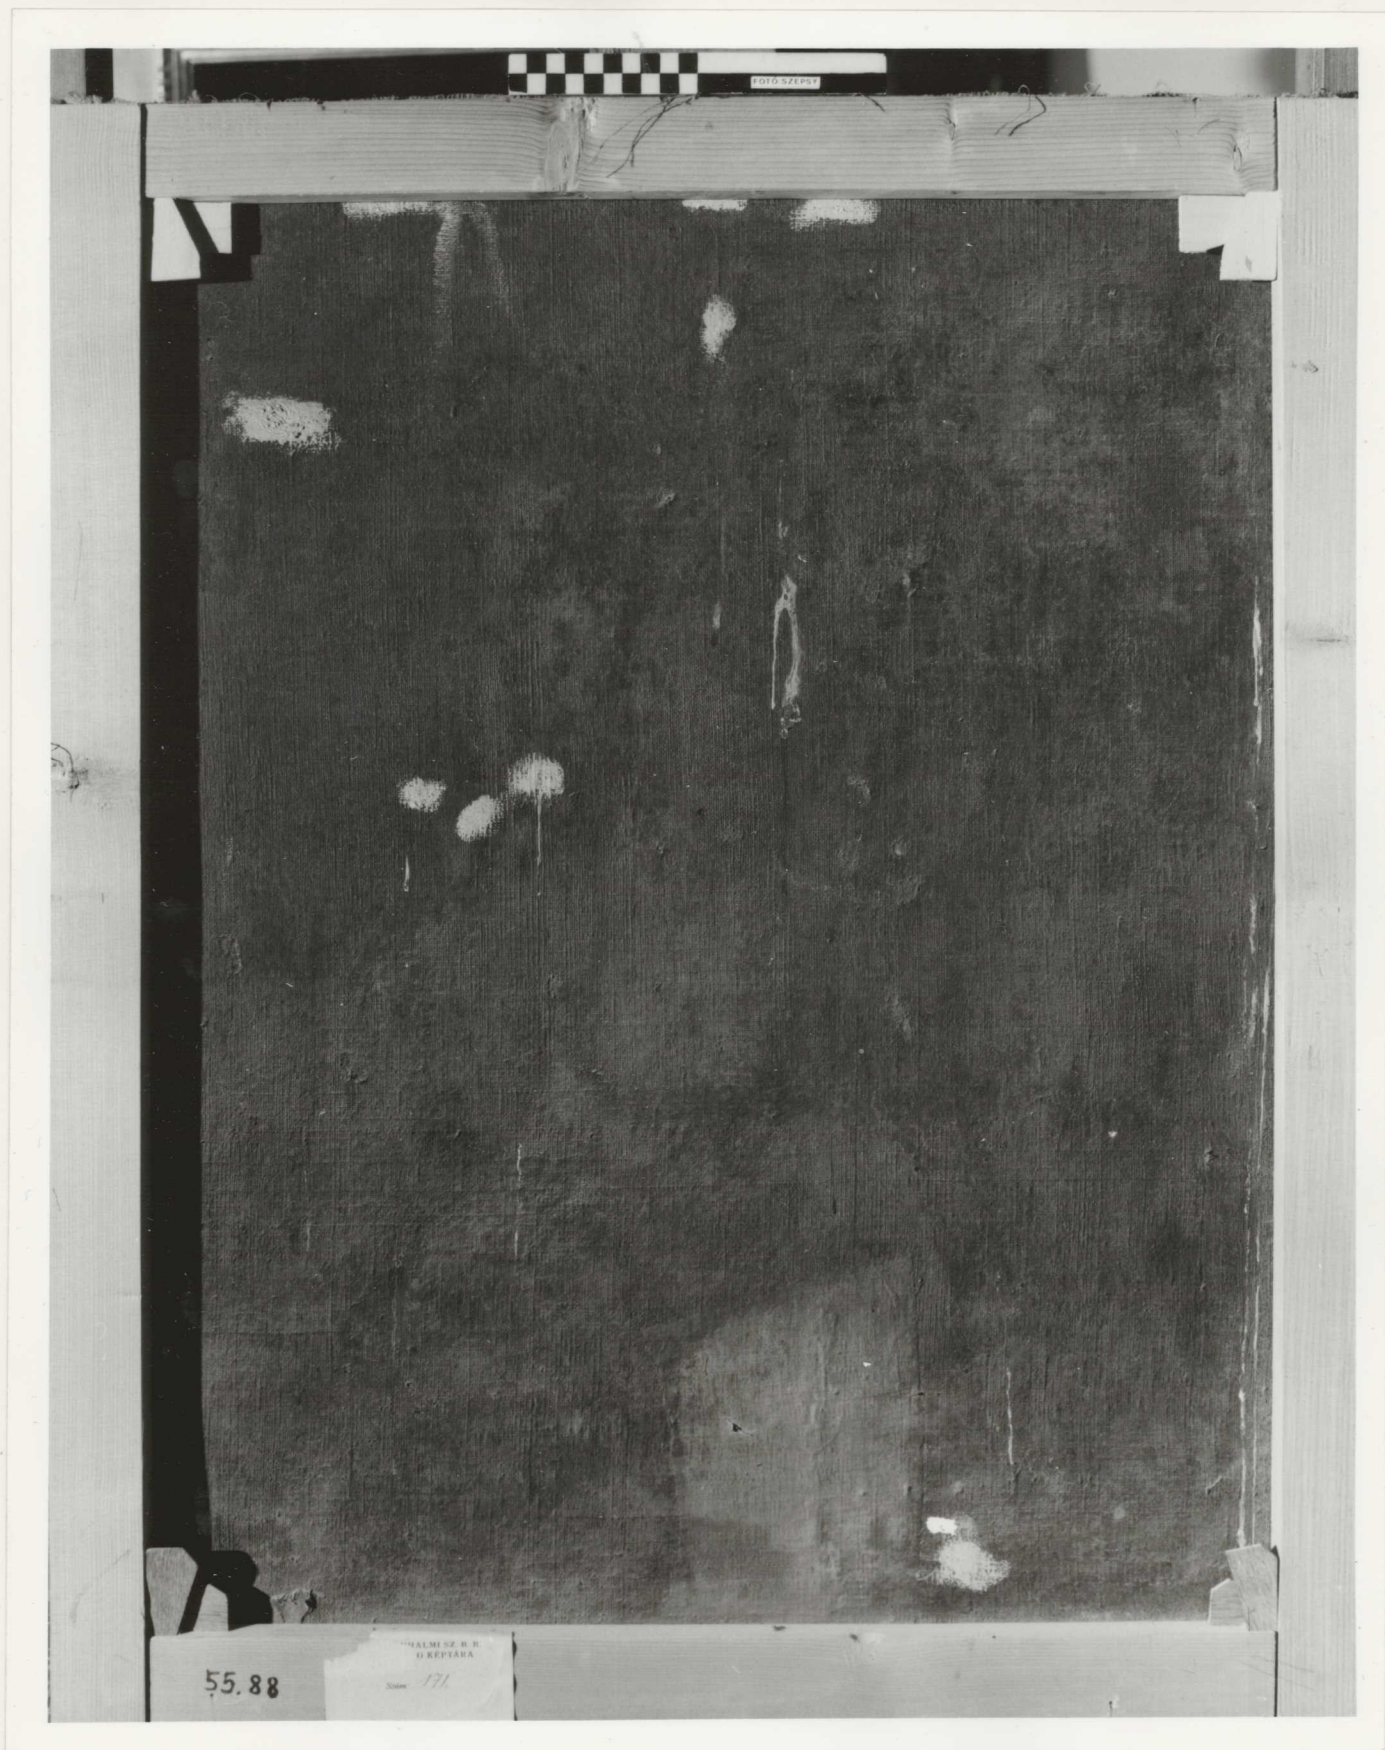
ÁTVÉTELI ÁLLAPOT

A kiszáradt, előregedett, ritka szövésű lenvászon alap több helyen is megsérült. Hátdalról két helyen foltozták, valamint az egész felületet átvonták egy valószínűleg kazeinos tömítőmasszával, hogy a szövés tág pólusait eltömjék. Ezáltal a kép nagyon megerősödött, de a repedéshálózaton és a sűrű, apró kitöredezések helyén a kép elejére is átnyomódott ez a szürkés-fehér anyag. Hátdalról vöröses bevonattal, képoldalról átfestéssel fedték le ezt a felületet.

A KÉP HÁTULJA

a, A hátoldal megtisztításához a képdalt kleiszteres selyempapír réteggel védtük le. Vakrámáról való lefejtése után került sor a hátoldal tisztítására, mely igen hosszadalmas volt a felhordott anyag keménysége miatt. Puhítással és sorvasztással felváltva ismételve végeztük.

A hátoldal sérüléseit leragasztva, nedvesítéssel asztalosprésben préseltük a megtisztított képet.

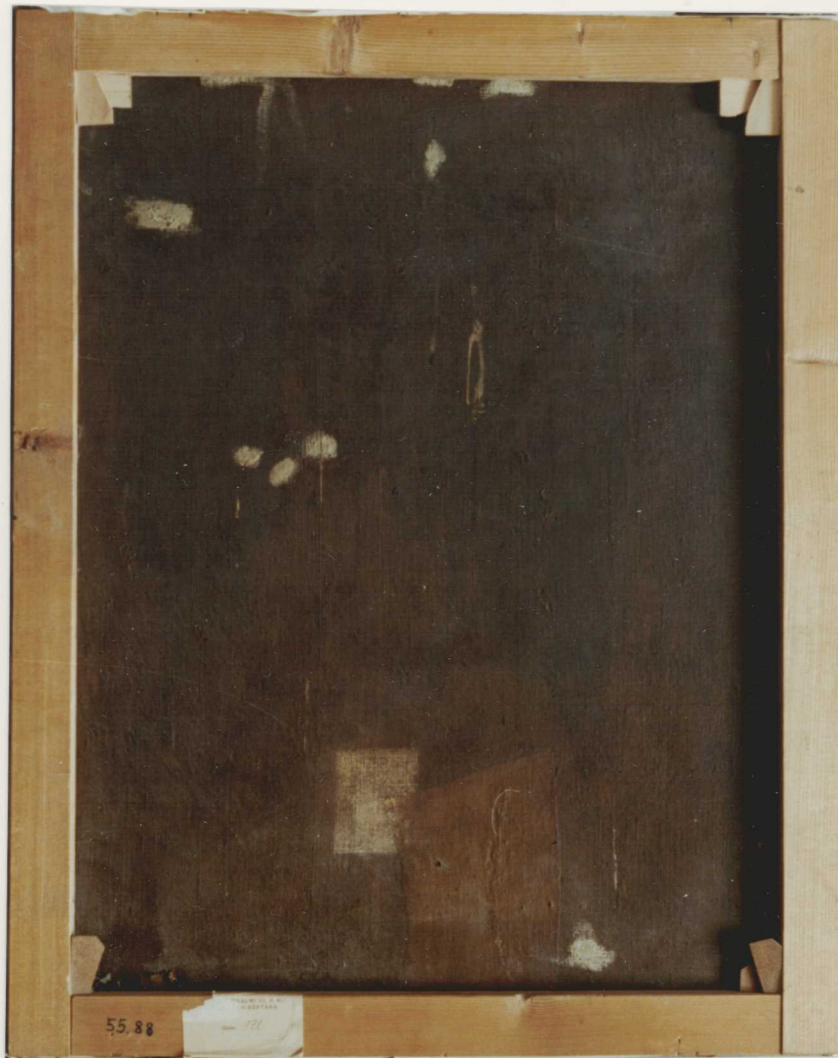
ÁTVÉTELI ÁLLAPOT

A KÉP MÁTULJA

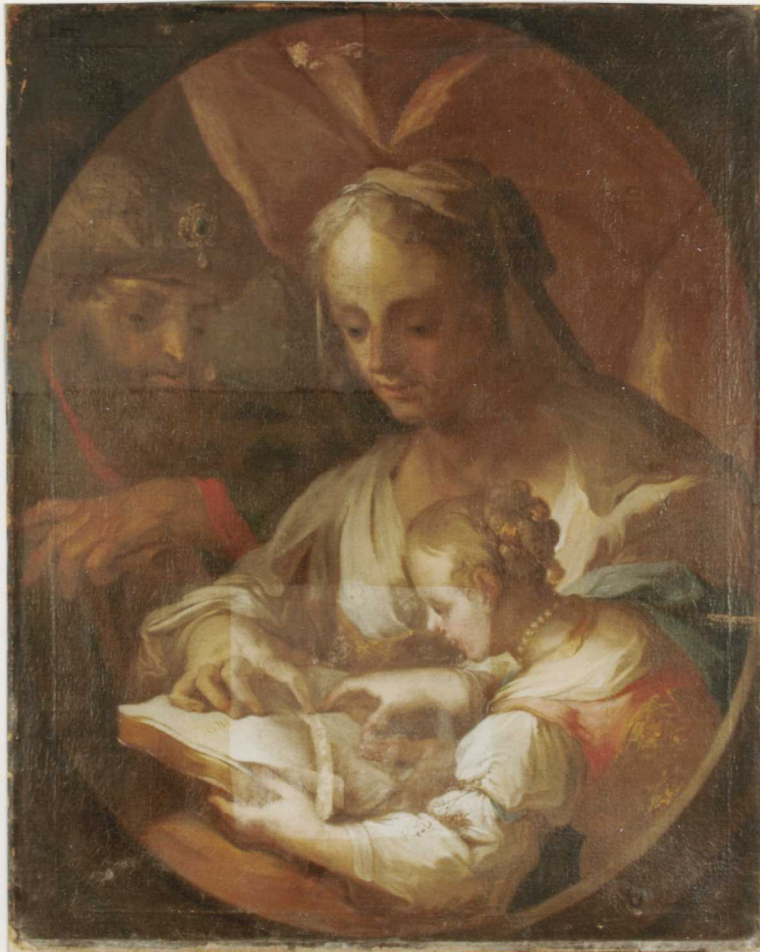
ÁTVÉTELI ÁLLAPOT

1.Állapot felmérés, kutatás / festett felület próbatisztítása

TISZTÍTÓABLAKOK
