R E S T A U R Á L Á S I D O K U M E N T Á C I Ó

Műtárgy: olajfestmény vászonhordozón

Mű címe: Szent Sebestyén

Tulajdonos: Pannonhalma, Bencés Apátság

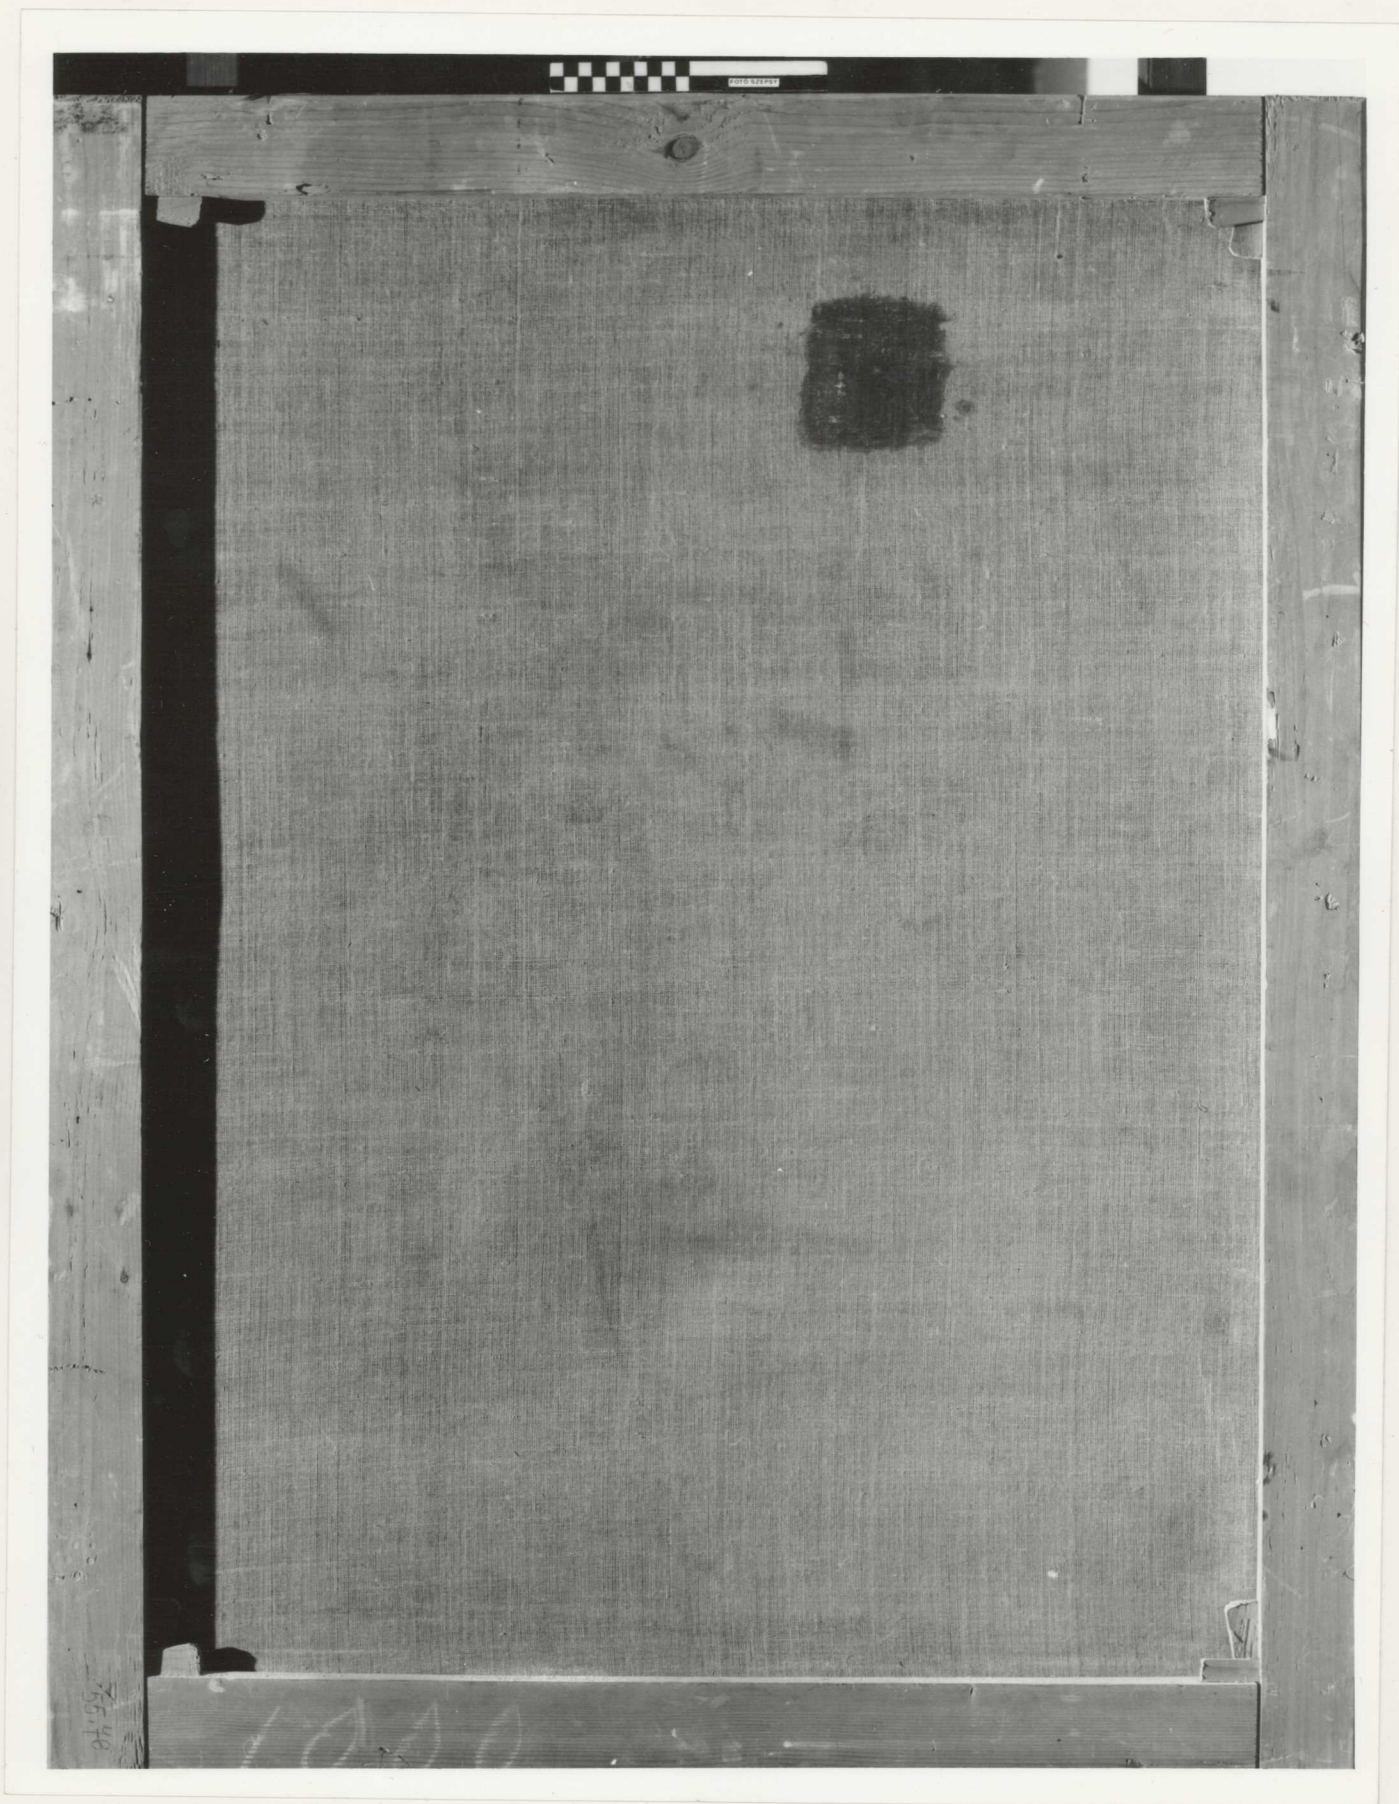
3. ÁTVETELI ÁLLAPOT - HÁTOLDAL

Ékelhető vakkeret

Dublirva'sou

Viaszgyantás folt - eredete ismeretlen

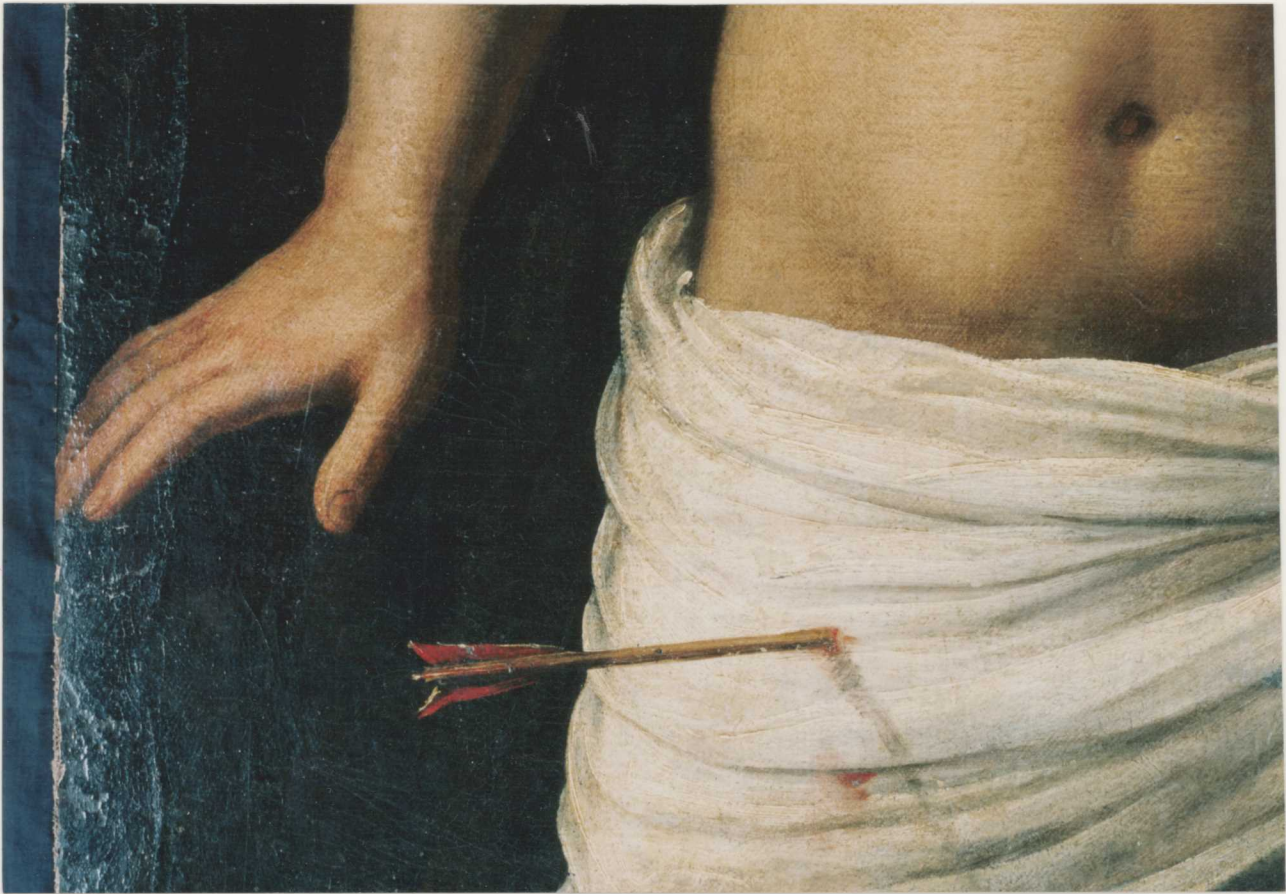
6. ÁTVÉTELI ÁLLAPOT - részlet - Elszíneződött retusok, sárgult lakk
A toldott rész korábban kipergett, tömitett, retusált részekkel

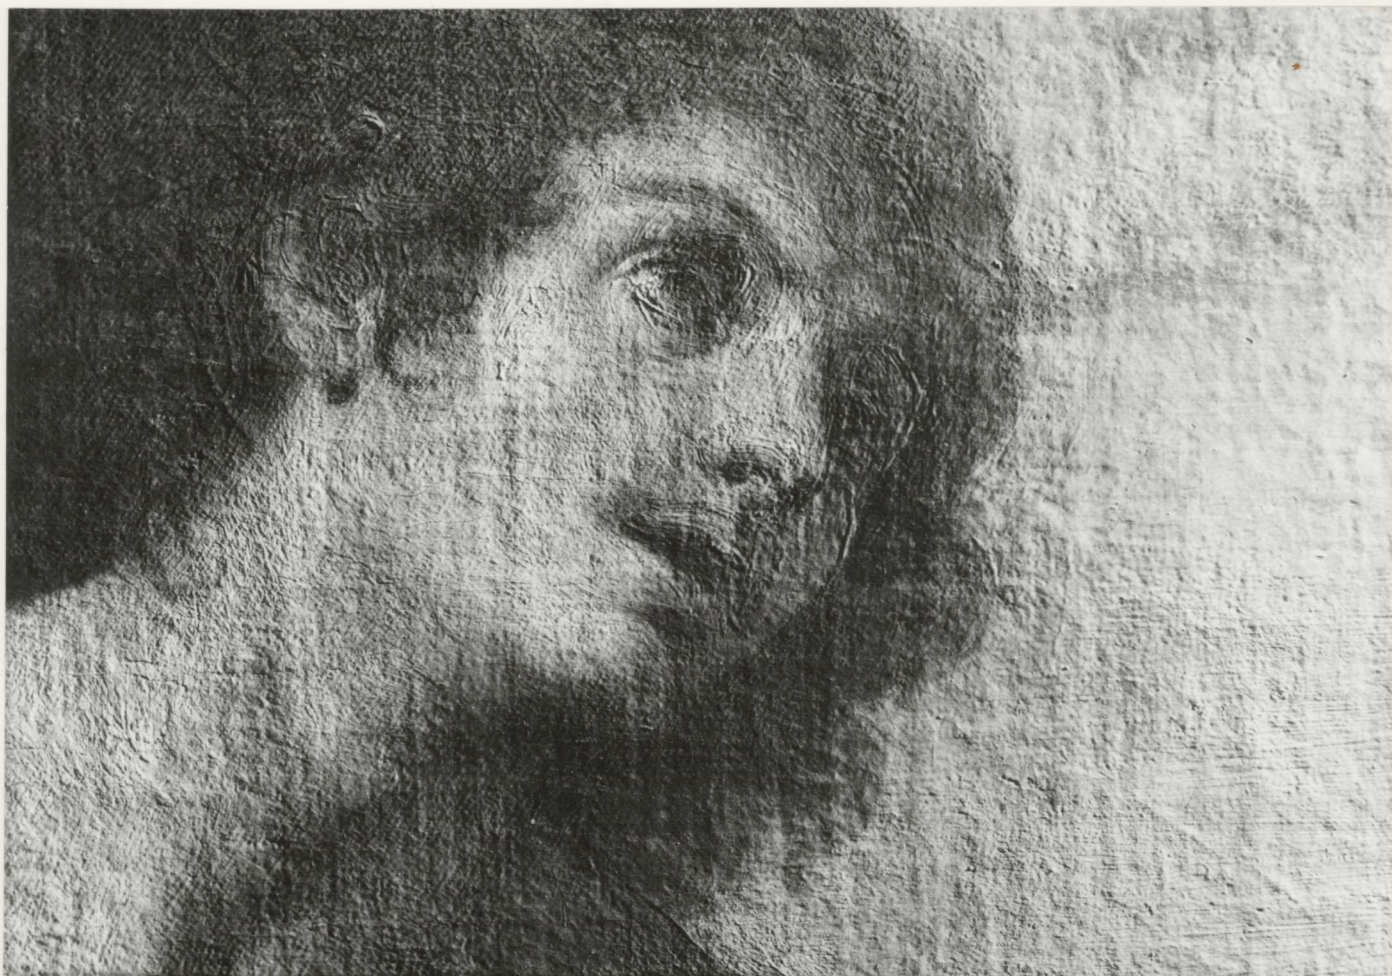
A surló felvételeken jól láthatóak a pentimentók; az első
festési elképzelések eltérései a felső, befejező réteg
konceptiójától. /8,9,11.fotók/

8. ÁTVÉTELI ÁLLAPOT - surlo' - Pentimentök a fejen: fül, szemek

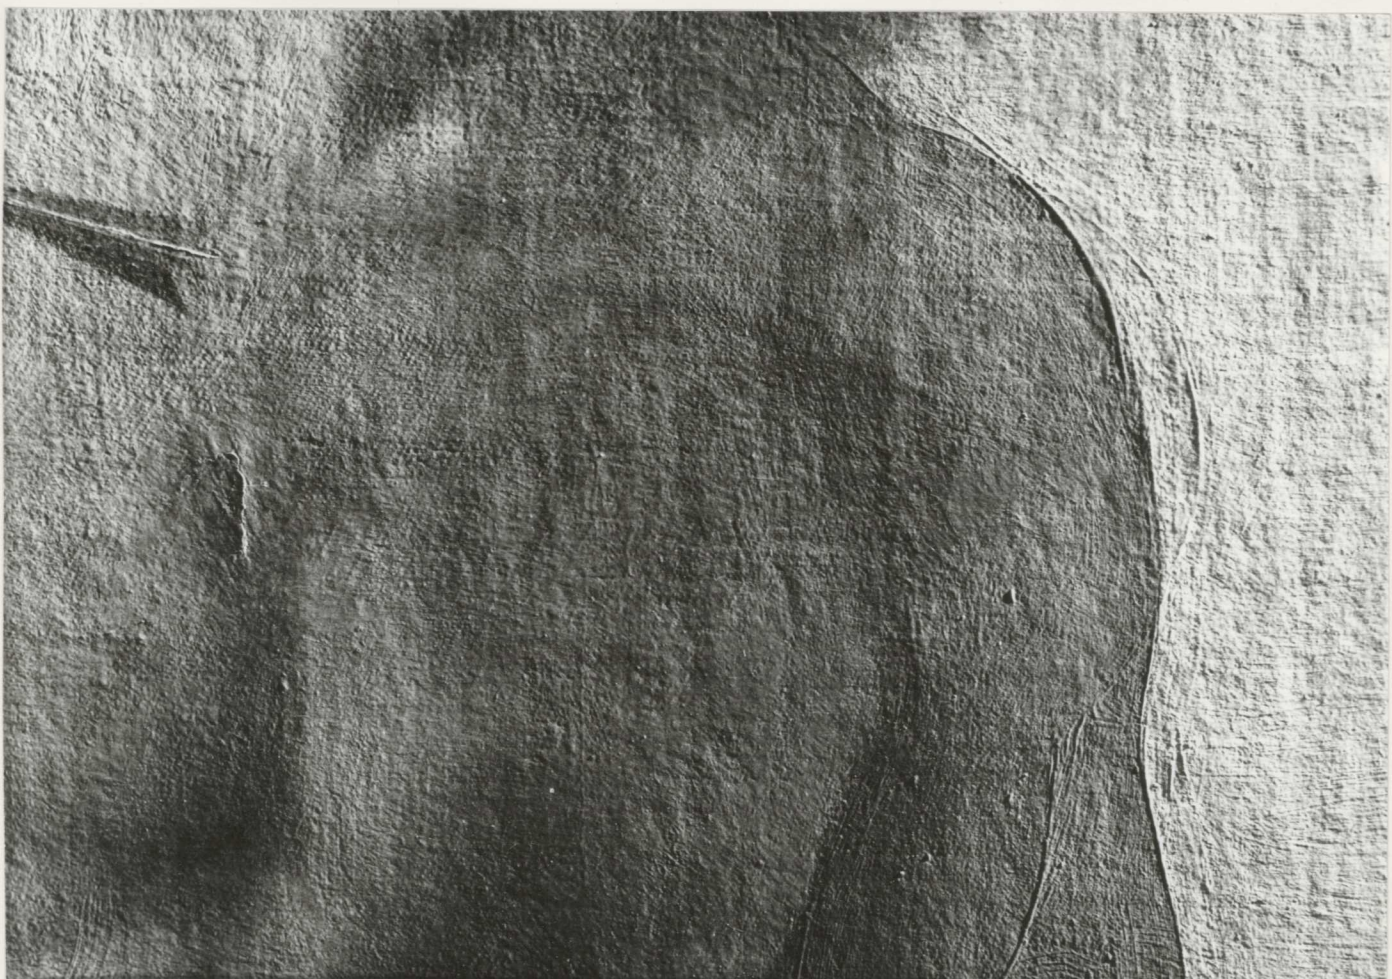
9. ÁTVÉTELI ÁLLAPOT - surlo' - Vállaknál pentimentő látható.
V alakú szakadás a mellkason, javított

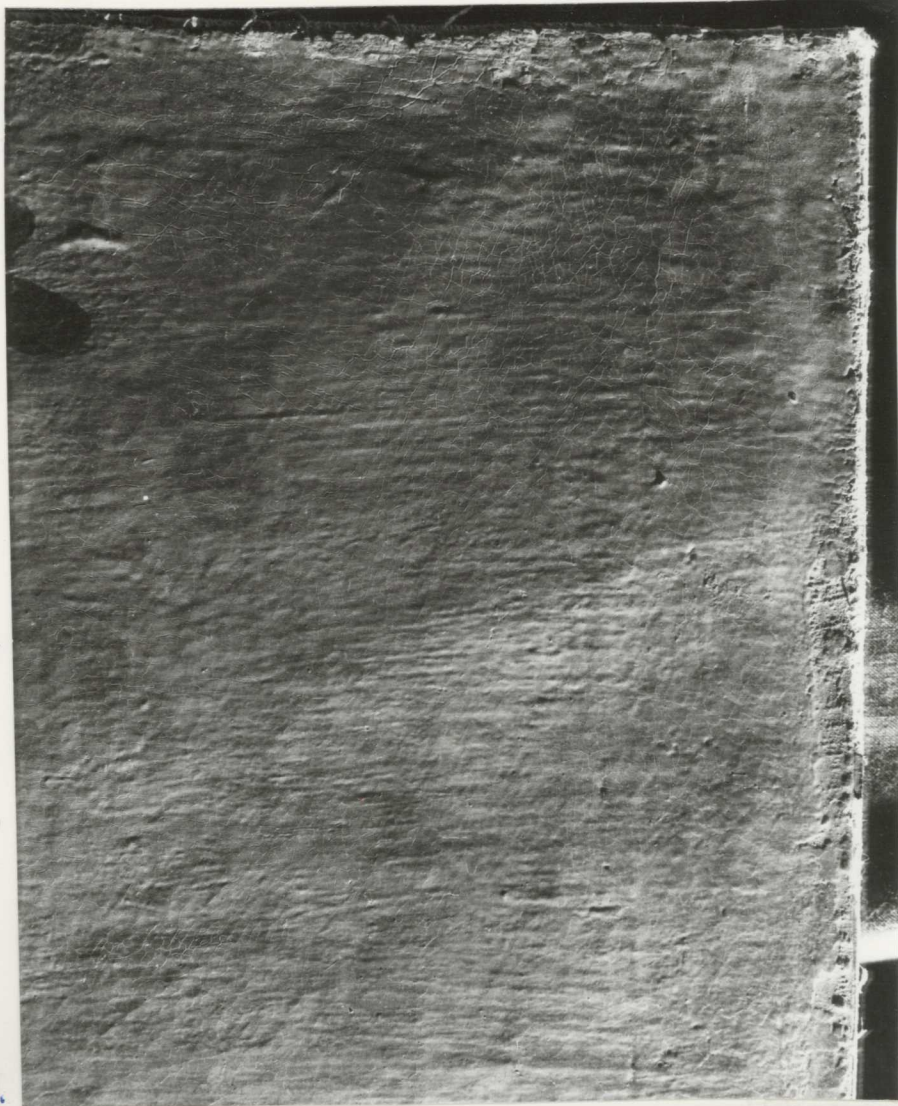
10.

A vállakat, kart, nyakat, a fej részleteit, a köldök
helyét a most láthatótól eltérően vázolta fel a mester.
Az átfestett rész pasztóztatásában és repedéshálójával is
eltér a festmény többi részétől./10.fotó/

Az átfestett
jobb felső
sarok
repedésfalója
és
pasztosítása
ellen a kép
többi
részétől

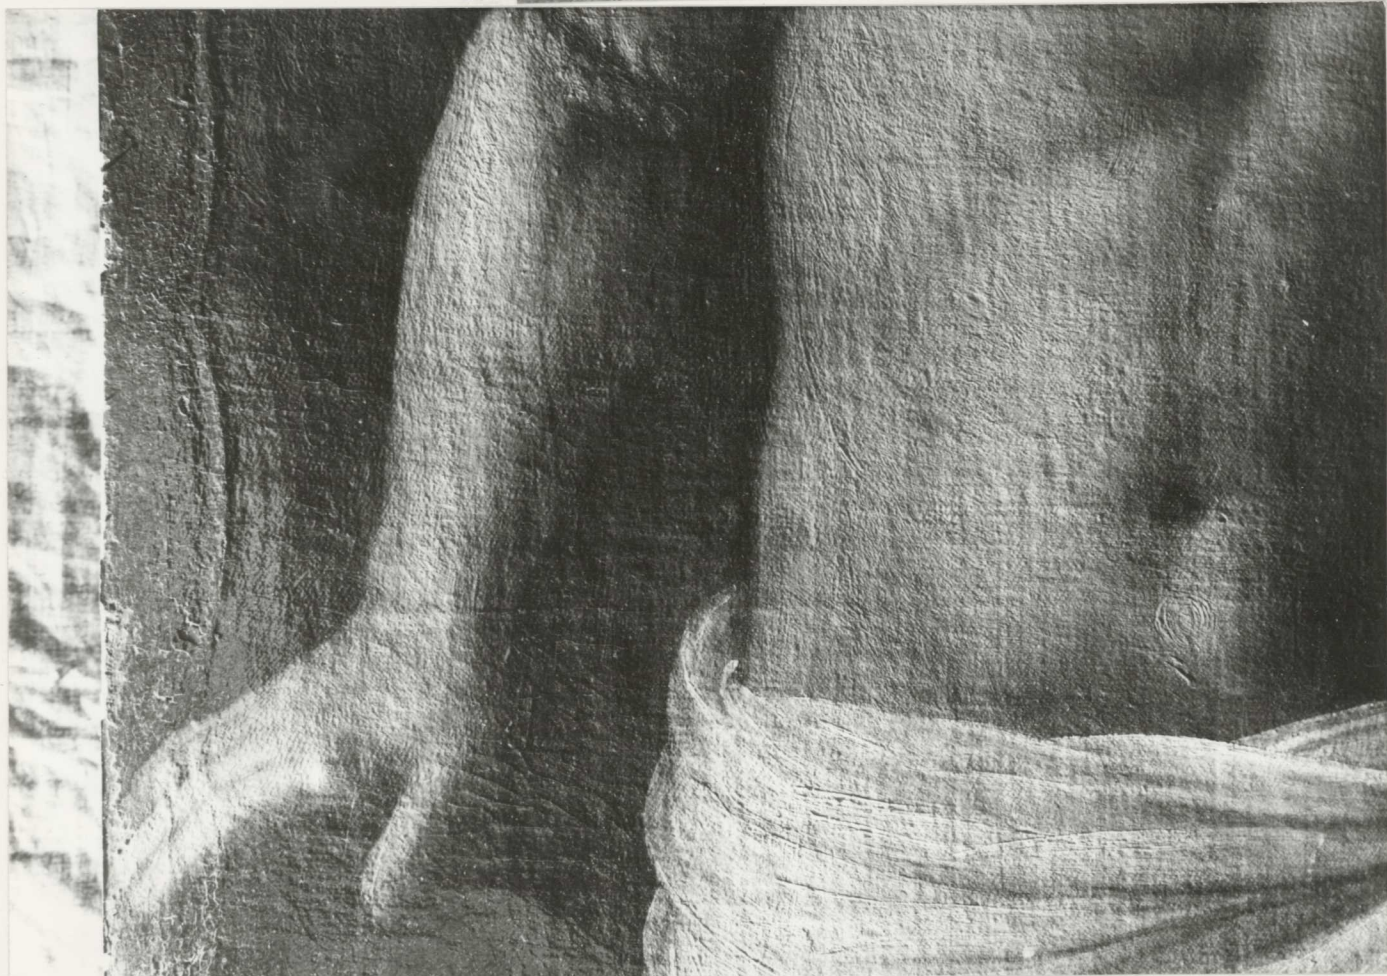
11. ÁTVÉTELI ÁLLAPOT - surló felvételek - Felhimentő: a köldök, derek
vonalánál

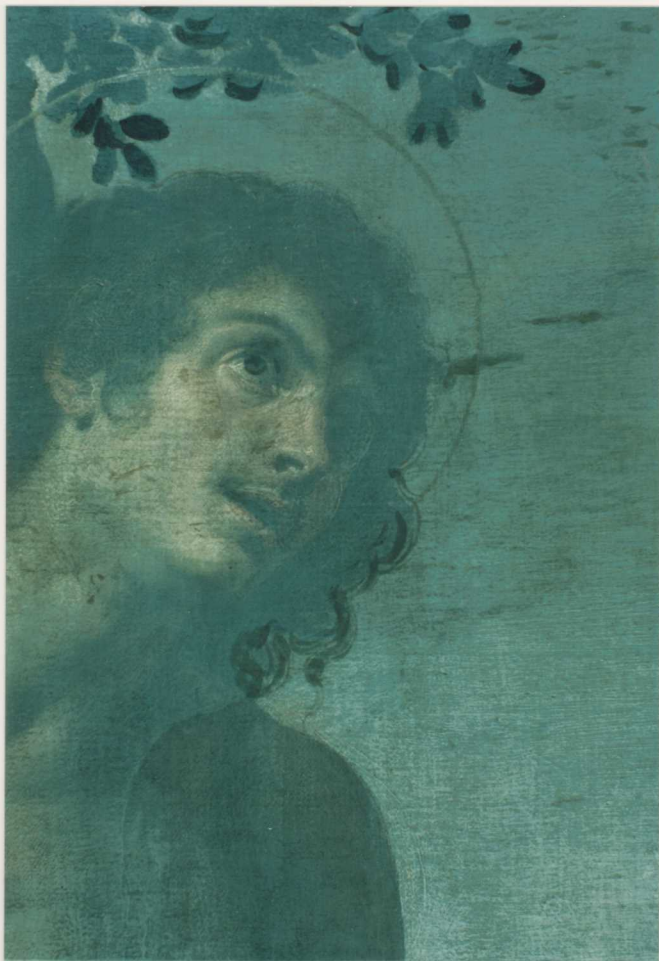
Tisztán kivehetőek a lakkréteg tetejére festett retu-
sok, melyek a testfelület, az ágyékkötő, a haj, a fej,
a kép bal oldali toldott része környékén foltszerűen
"festőien" kivitelezett retusok./12-15.fotók/

Az átfestés tisztán kivehető a 12. és 28. fotókon.

↓
↑ → LAKK ALATT ÁTFESTÉS

12. „Festői” retusok a hajon, a leveleken

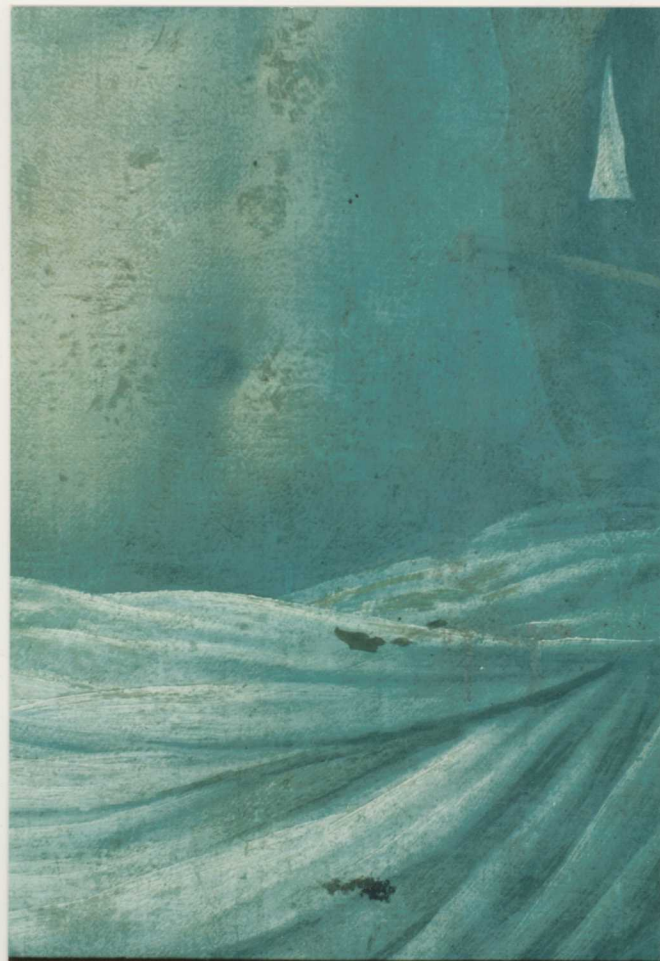
A retus anyaga olajfesték, erősen eltér a gyantalakk
lumineszkálásától.

13. A retusok máskepp lumineszkálnak

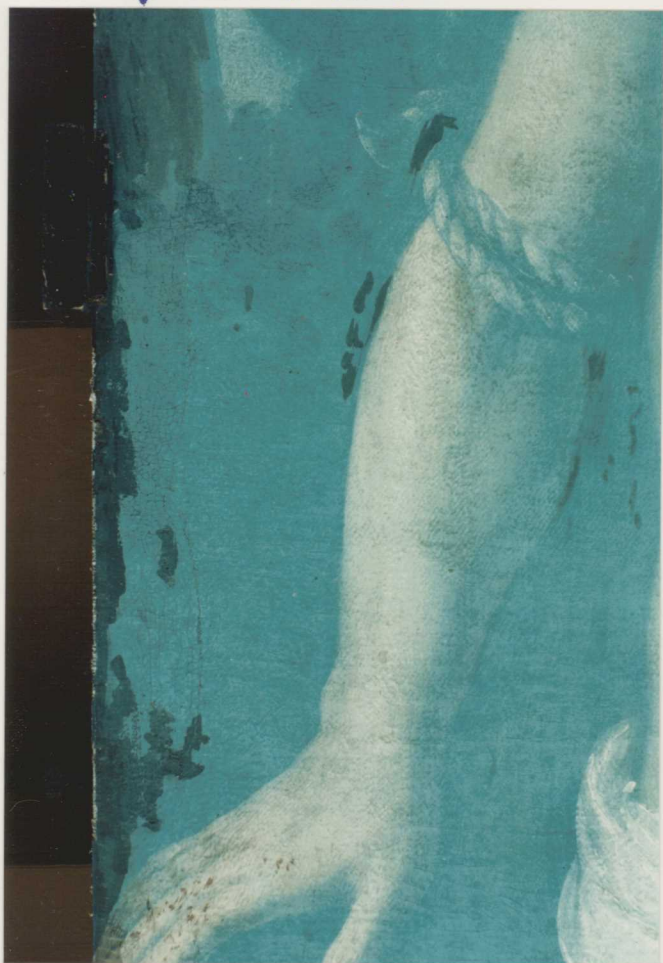
14. A lakk tetejére festett retusok foltszerűek

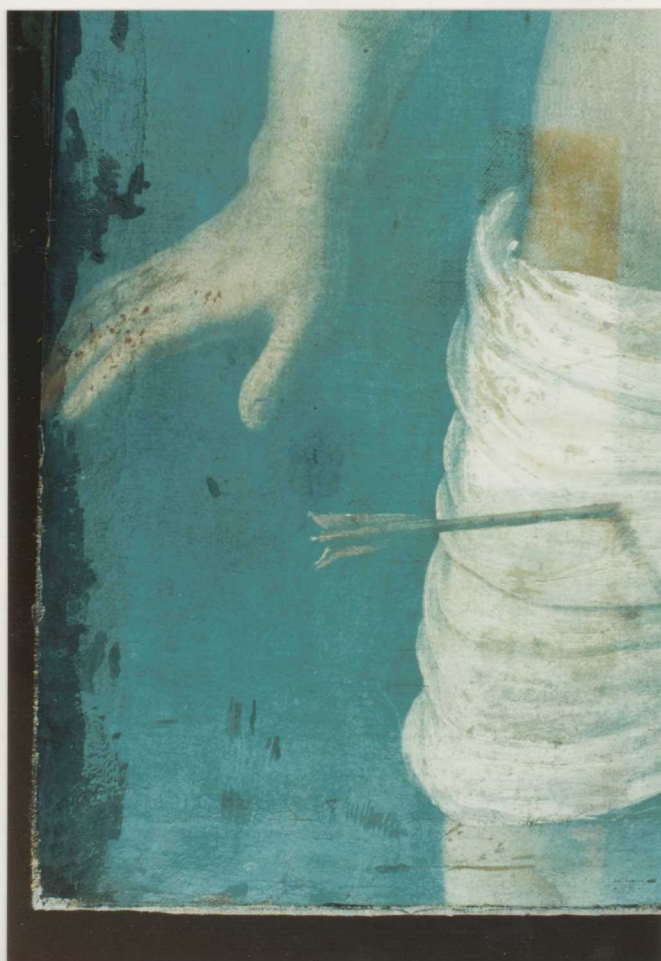
15. Retusok

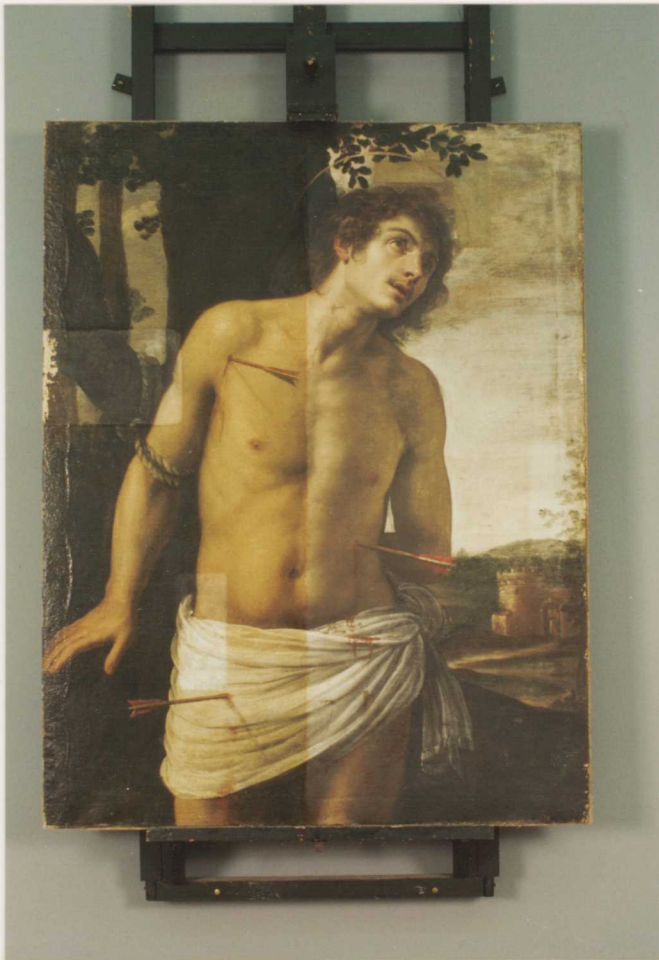
16.

← A'FFESTÉS

- A lakk erősen elszárgult
- A fej körül az a'ffestés maradványai láthatók

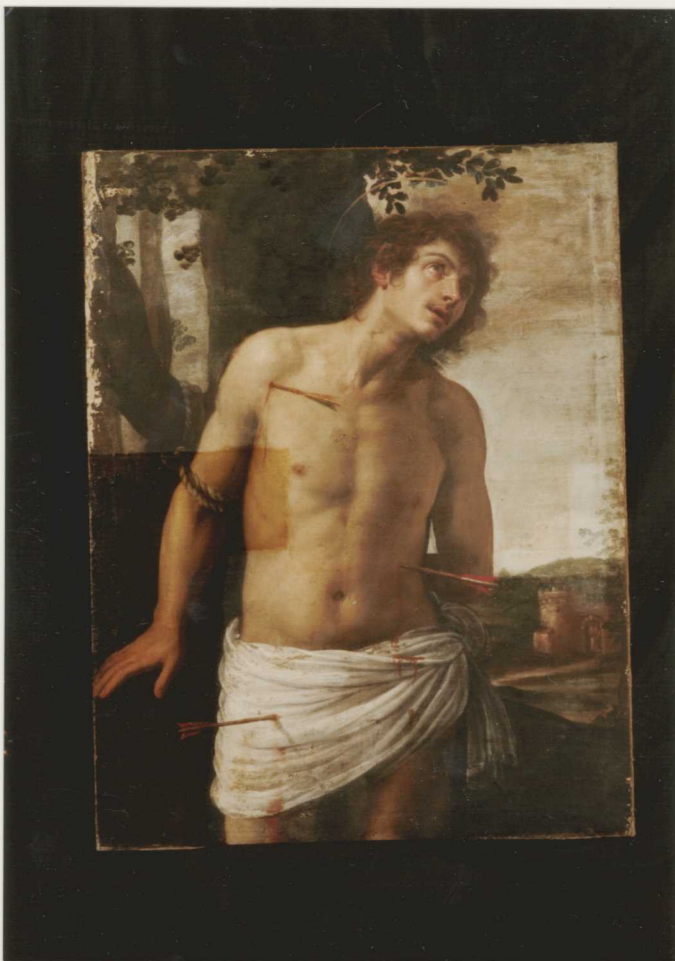
17. TISZTÍTÁS KÖZBEN

- A kép jelentősen kivilágosodott
- A'ffestés letisztítva

Az átfestés Dimetil-szulfoxiddal tisztult le maradéktalanul.

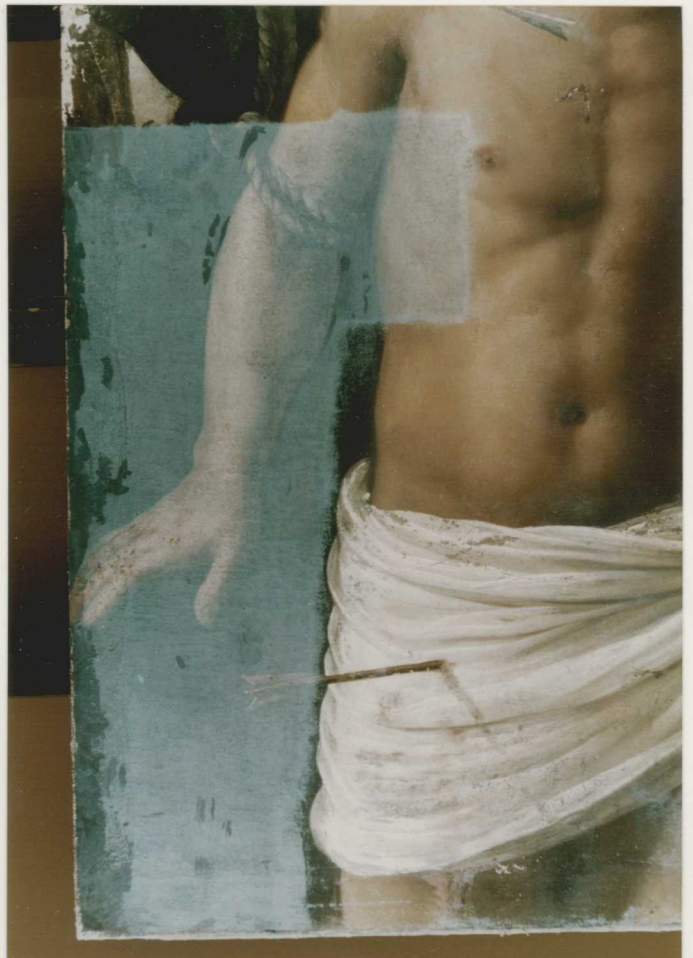
18. TISZTÍTÁS KÖZBEN - lumi
Retusok a lakkon,
kopások a festékretegen

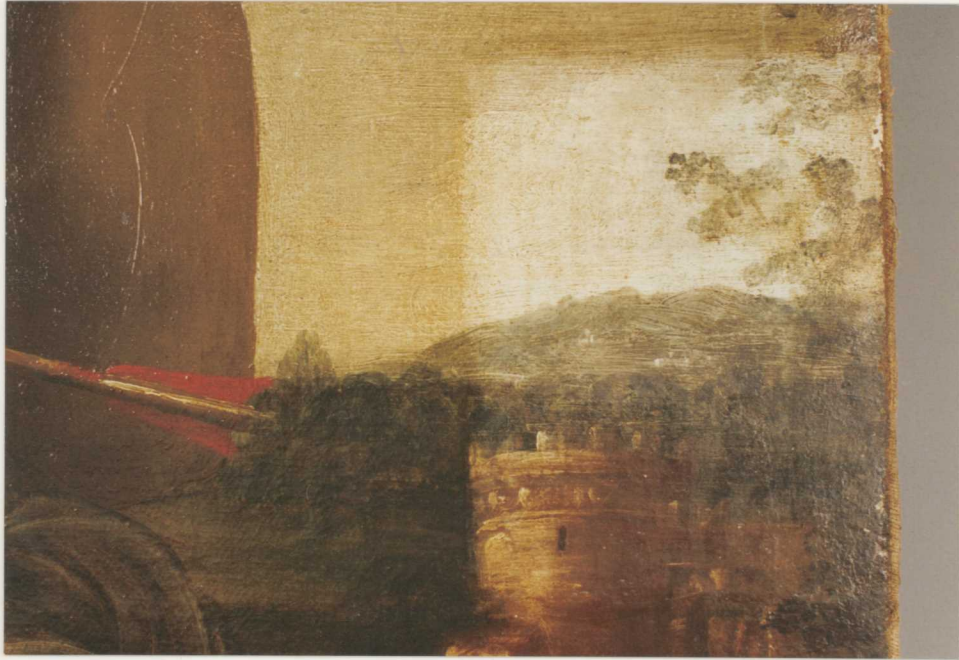
20. TISZTÍTÓPRÓBA a tájháttérnél
Az oldószeres tisztítás után a régi lakk
maradványaitól foltoz a felület

A teljes tisztulást így több helyen/pl.háttér, ég/ vizes oldatokkal lehetett megoldani, felületaktív anyagok és csekély alkohol hozzáadásával.

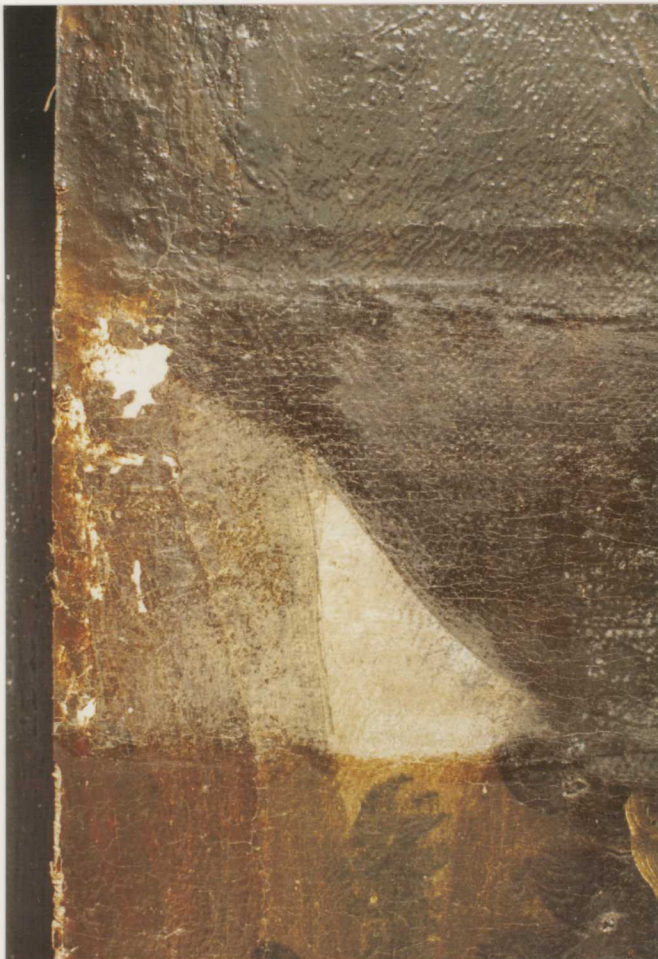
21. TISZTÍTÓPRÓBA a fal mellett
A lazúros retus, barnás lakk
levétele jelentős világosodást
eredményez

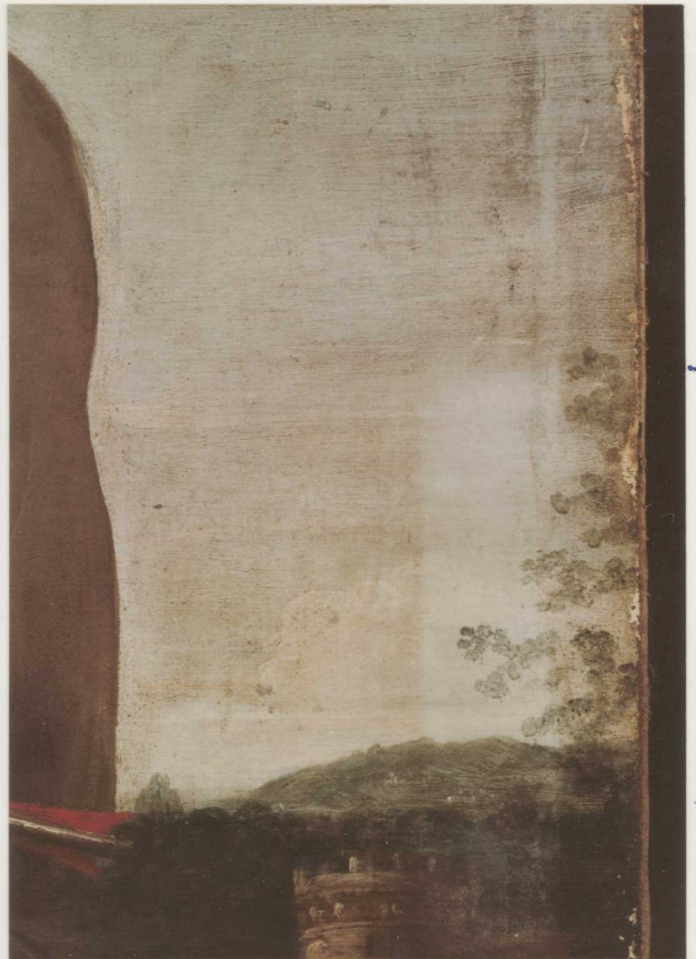
22. TISZTÍTÁS KÖZBEN - A lakk
levétele után a régi lakk
maradványait vizes tisztí-
tással, felületaktív anyagokkal
lehető tisztítási, CHC-s pesztában
felhordva.

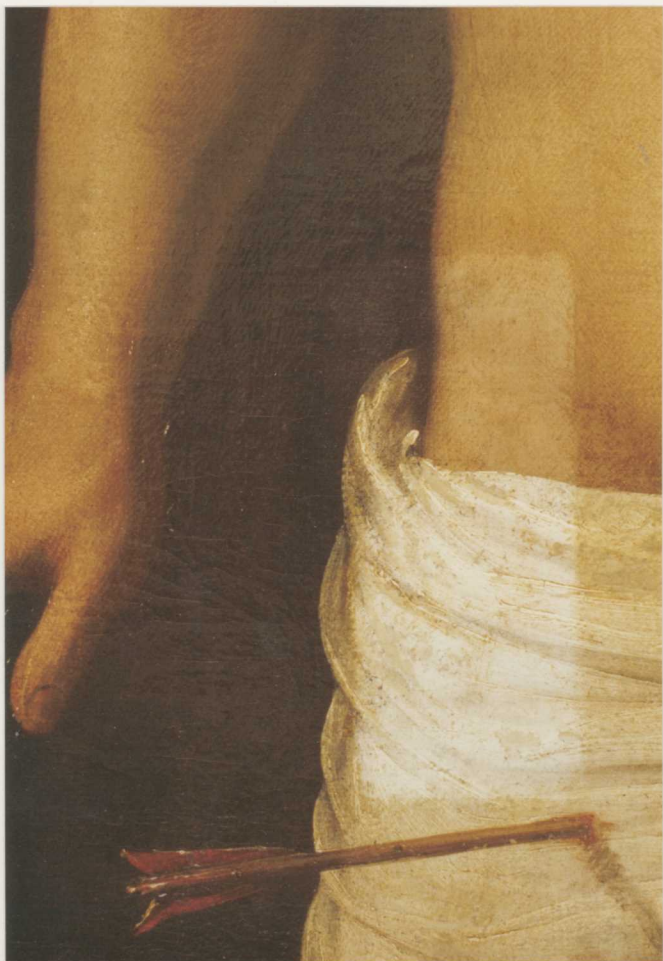
23. TISZTÍTÓPRÓBA - Enyhébb oldó-
szerre a retusok nem oldódtak

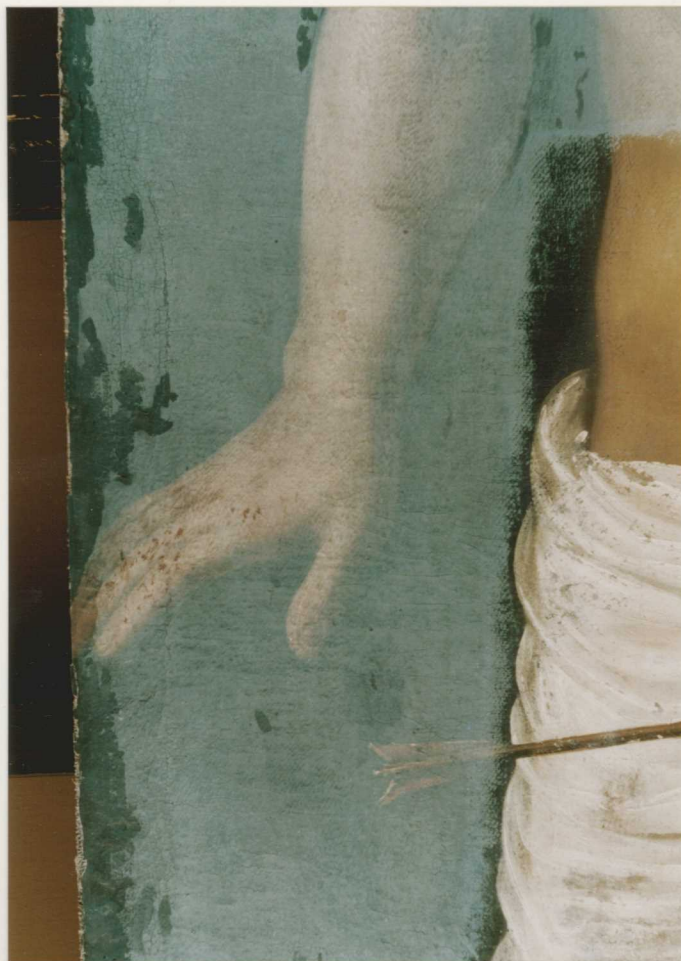
24. TISZTÍTÓPRÓBA

ÁTFFESTÉS ↓ LETISZTÍTOTT ÁTFFESTÉS

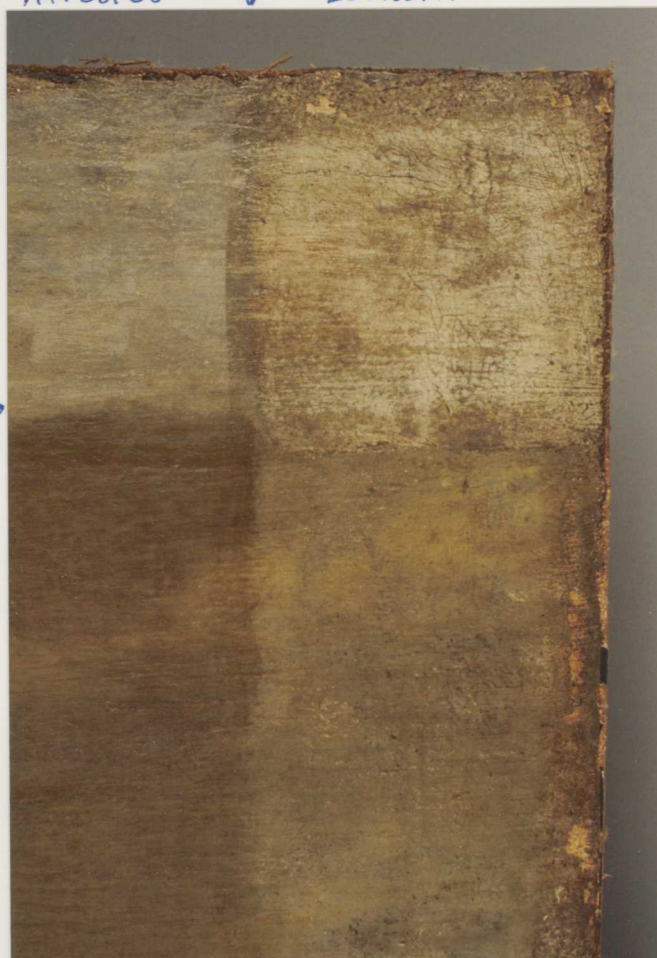
↓
LAKKRÉTEG + ÁTFFESTÉS

↑
ÁTFFESTÉS

26. TISZTÍTÓPRÓBAK a jobb felső sarokban

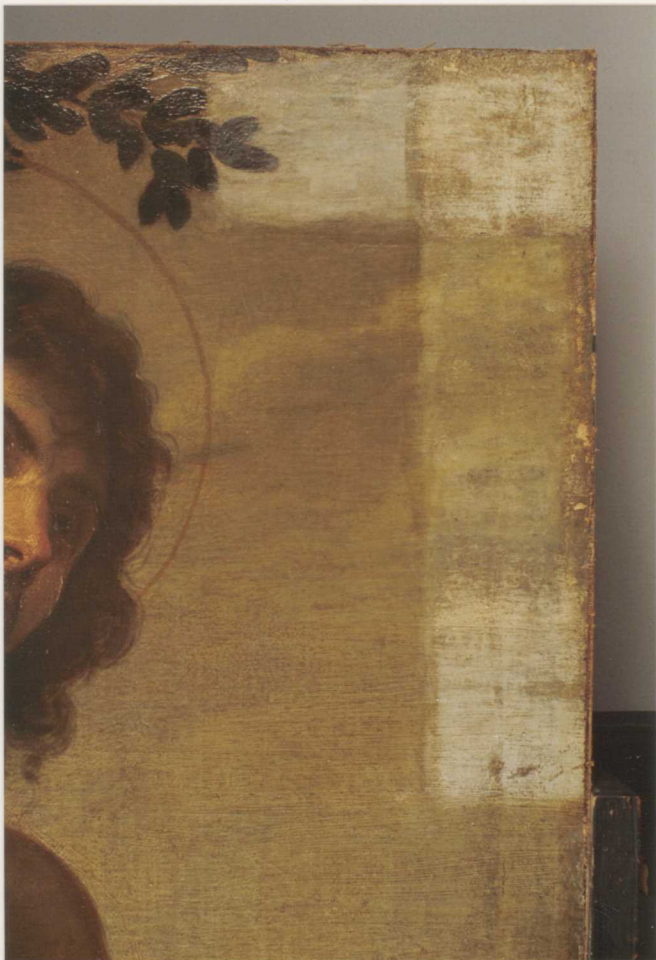
27. TISZTÍTÓPRÓBAK - Az átfestett részen. Az átfestés összeütközésénél sötét folt.

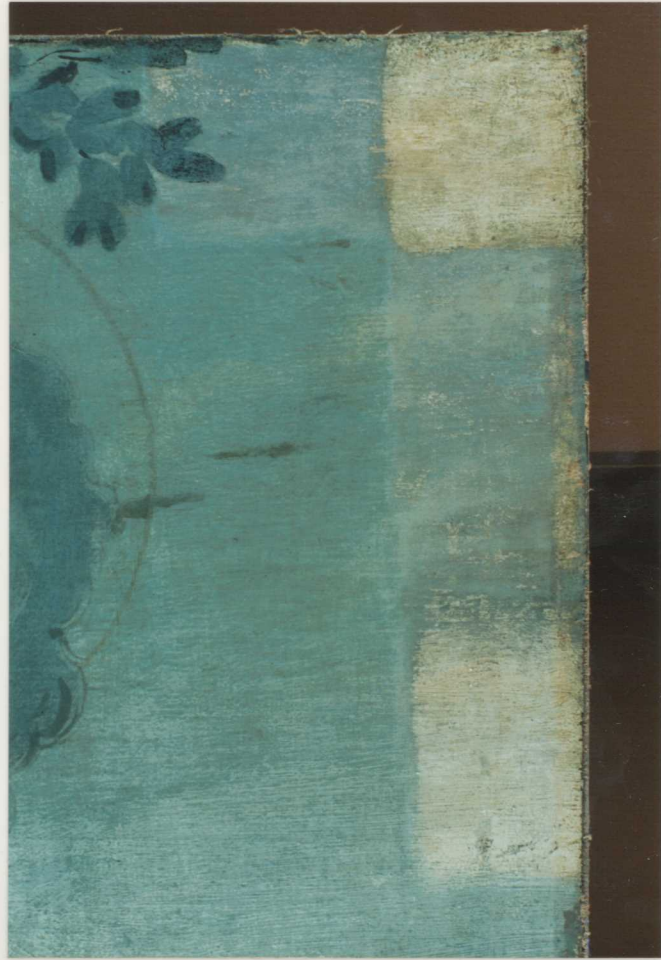
28. LUMI FELV. Az átfestés a lakk levelele után sötétben lumineszkál

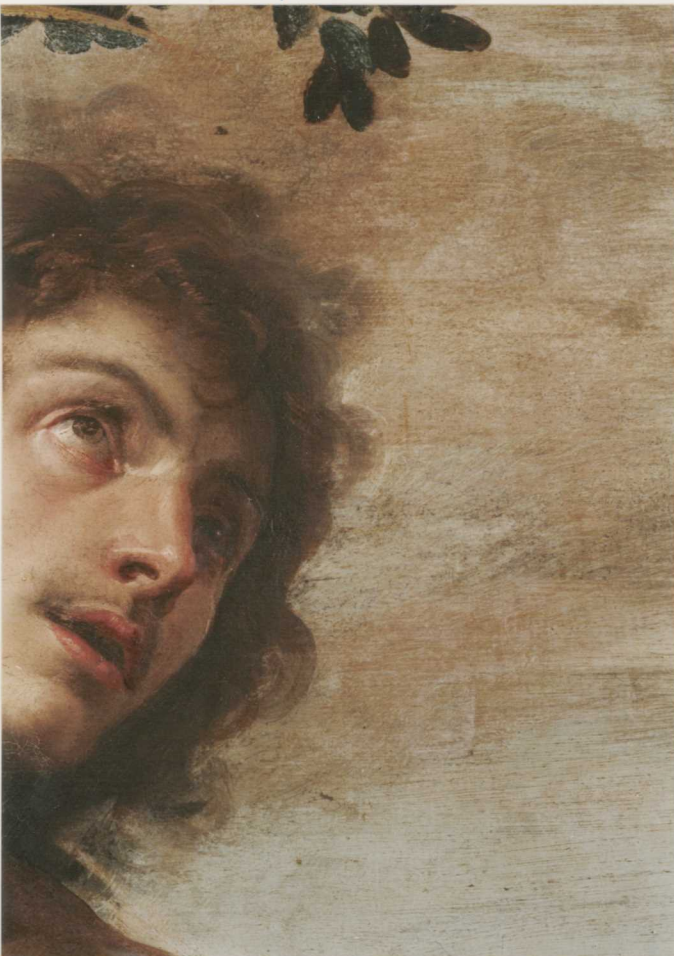
29. Az átfestés leírásítása után (normál) Kopott, foltos felület. Sötét alap. A glória az átfestésen volt.

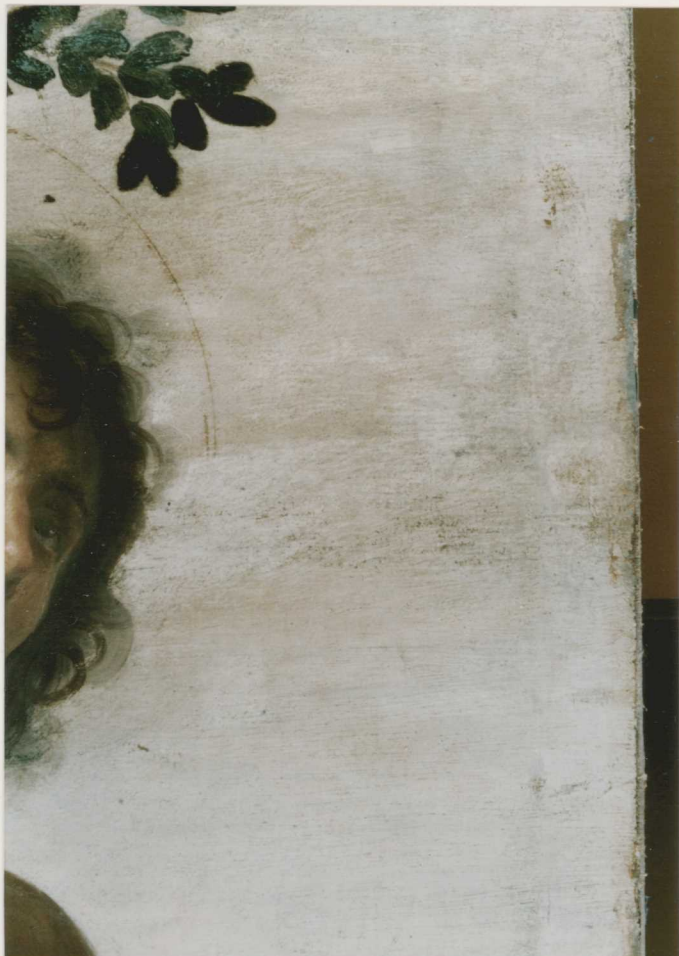
30. Átfestés leírásítása után LUMI felv. Az első festési elképzelés lazúros lefedése látható a hajnál

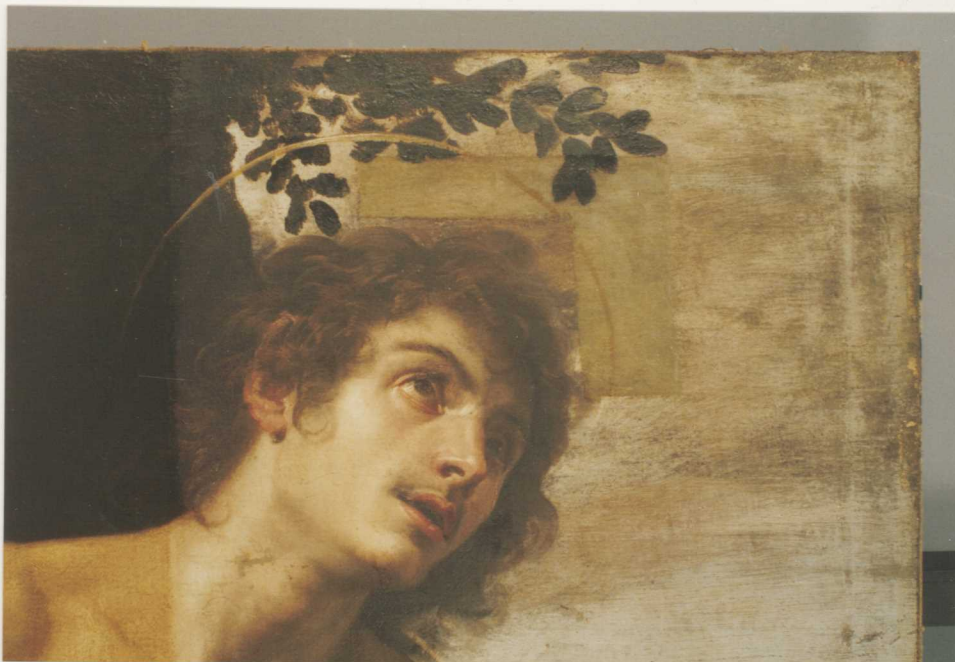
31.

Átífestés
maradványai
a fej
közül a
glóriával
sötét,
„szalonnás”,
vastag
réteg.

Részlet az
átífestés
lehámozása
után

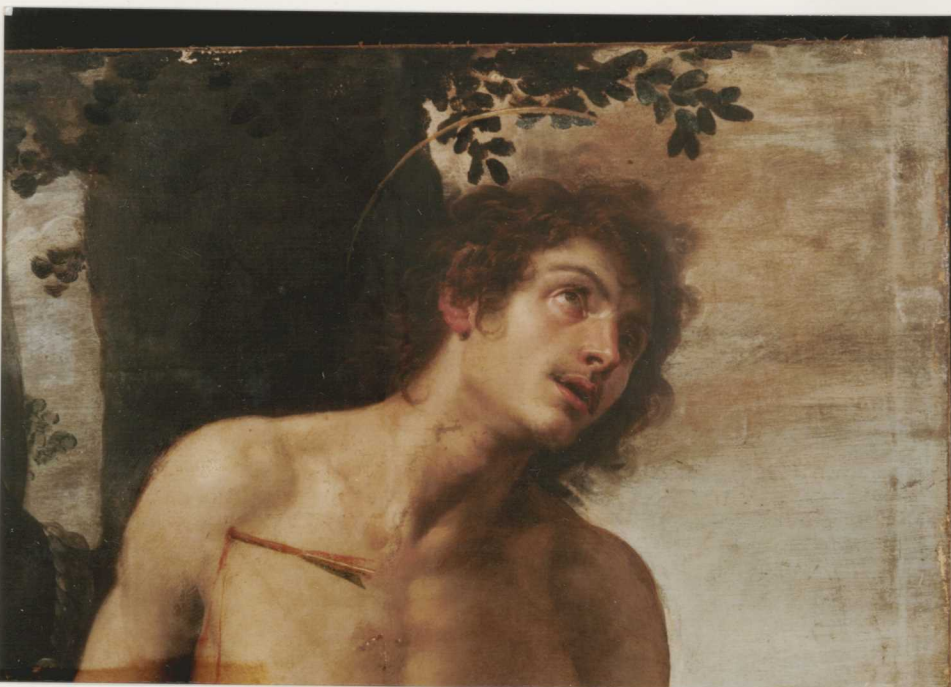
32.

LUMI,
részlet
az
átífestés
lehámozása
után

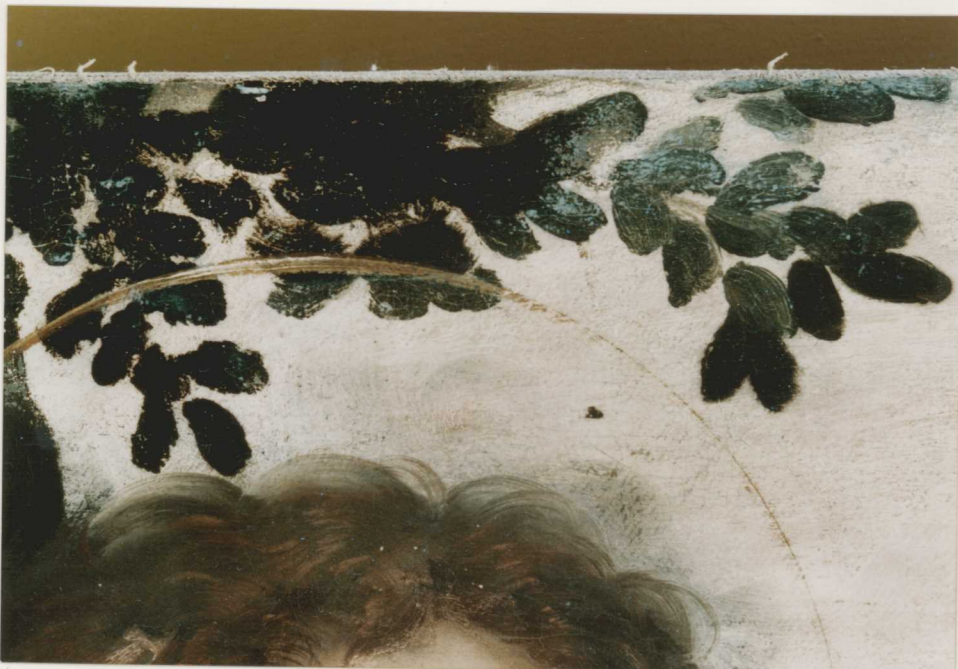
33.

A lúzzal lefedett részek mutatják a festő
által megvalósított haj és halter formáját

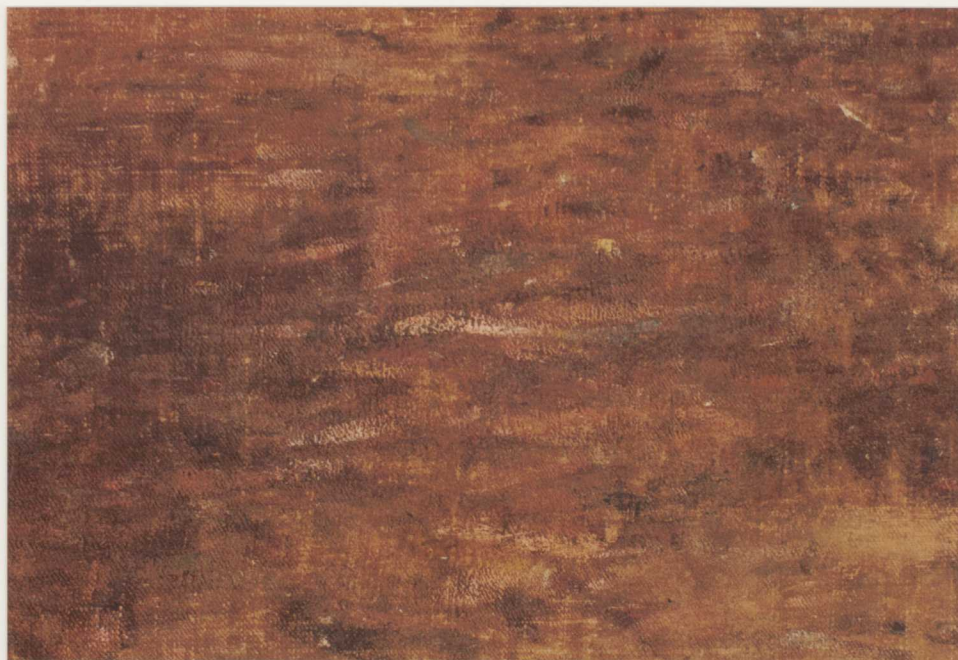
34. A vársion hátoldal a dublirvársion és a dublirragasztó : vastag csontanyag eltávolítása után
