R E S T A U R Á L Á S I D O K U M E N T Á C I Ó

Műtárgy: olajfestmény vászonhordozón

Mű címe: Szent Sebestyén

Tulajdonos: Pannonhalma, Bencés Apátság

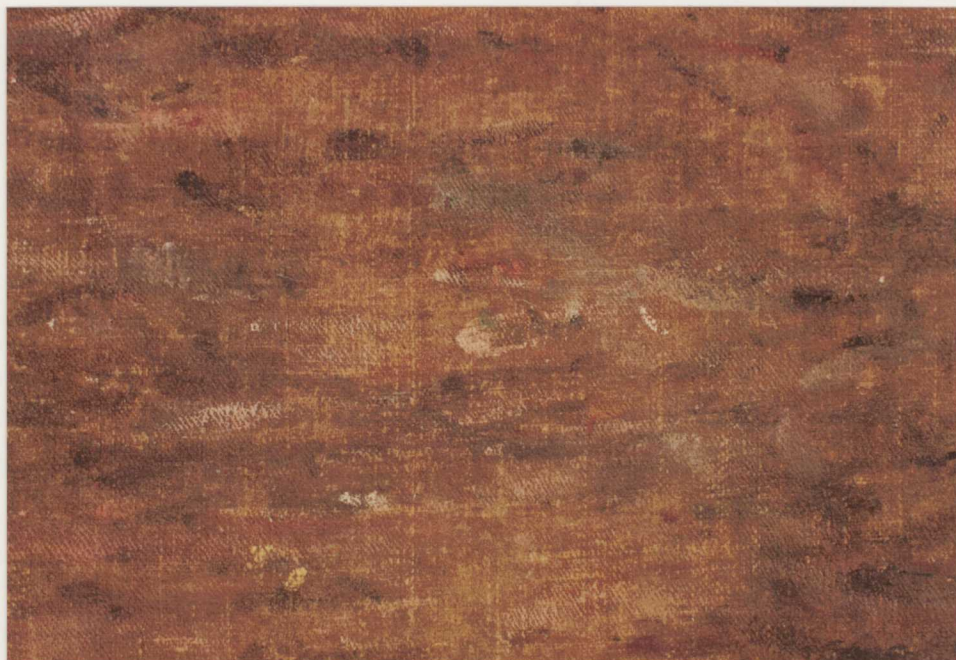
A festmény hátoldalán az alapozatlan festővászonra a festő kikente az ecsetjeit. /34-37.fotók/
Ezek az ecsetnyomok a röntgenfelvételeken is láthatóak.

35. Kikent ecsetek nyomai láthatók az egész vársion hátoldalon

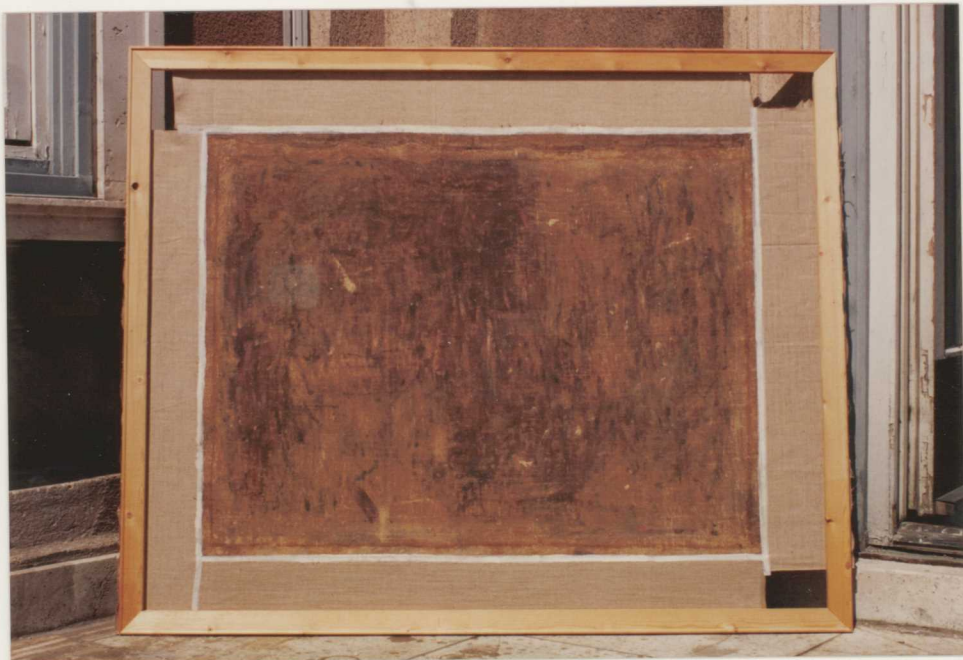
36. A vászonhátoldal az egyrészletű leírása után
- A hátsó rész kiegészítése
 - Feszítéskorlaton, CMC-s durvaszállal támogatva az egyrészletű.

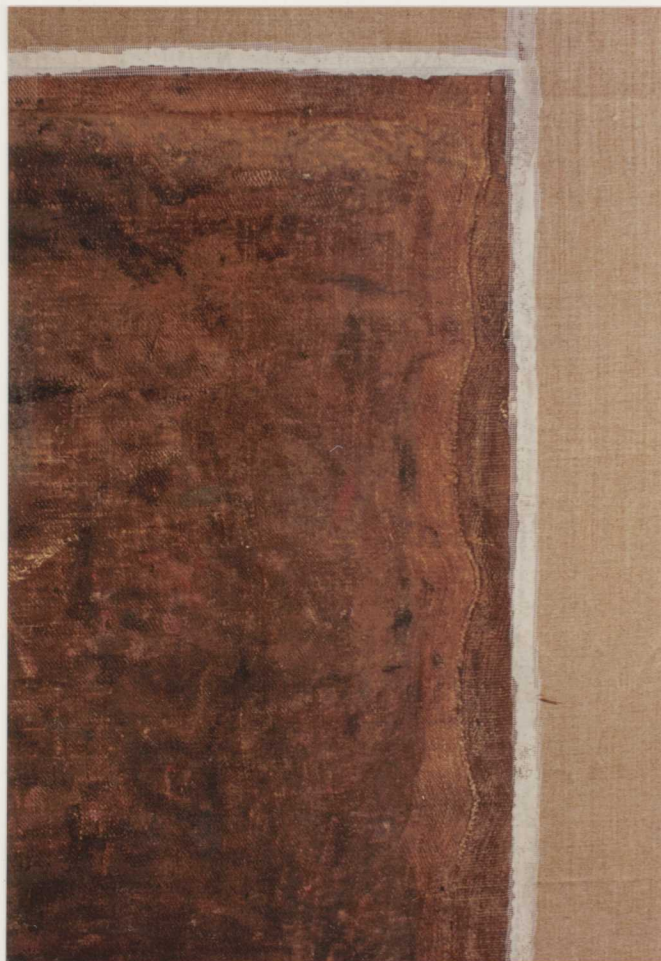
37.

A hátoldal tisztítása után bizonyossá vált, hogy a baloldali toldás eredeti, mivel a toldás hozzá van varrva hátulról a vászonhoz. A festés idejére felfeszített vászonszálait ugyanugy hullámosodtak meg a toldott részen mint mellette.

Megfigyelhető
a toldás
vására :
más szövésű
szálai
ugyanúgy
hullámosan
húzódtak meg,
mint mellette.

A toldás
eredetileg
is jelen volt,
Varrott, toldott
vászonra
festették a
képet.

- Huzószélt ragasztottam Technomelt Q 3129 ömledékragasztót kb.1cm-
vékony Polyester függönyanyagba vasalva, átfedés nélkül
élbe illesztve a vásznakat / 37.fotó/
- Feszítőkeretre feszítettem a festményt /36. fotó/
- Enyv eltávolítása CMC-vel duzzasztva, sakktáblaszerűen, szike

Hátsó rész kiegészítése Technomelt +
Polyester függöny,
átfedés nélkül, vasalással

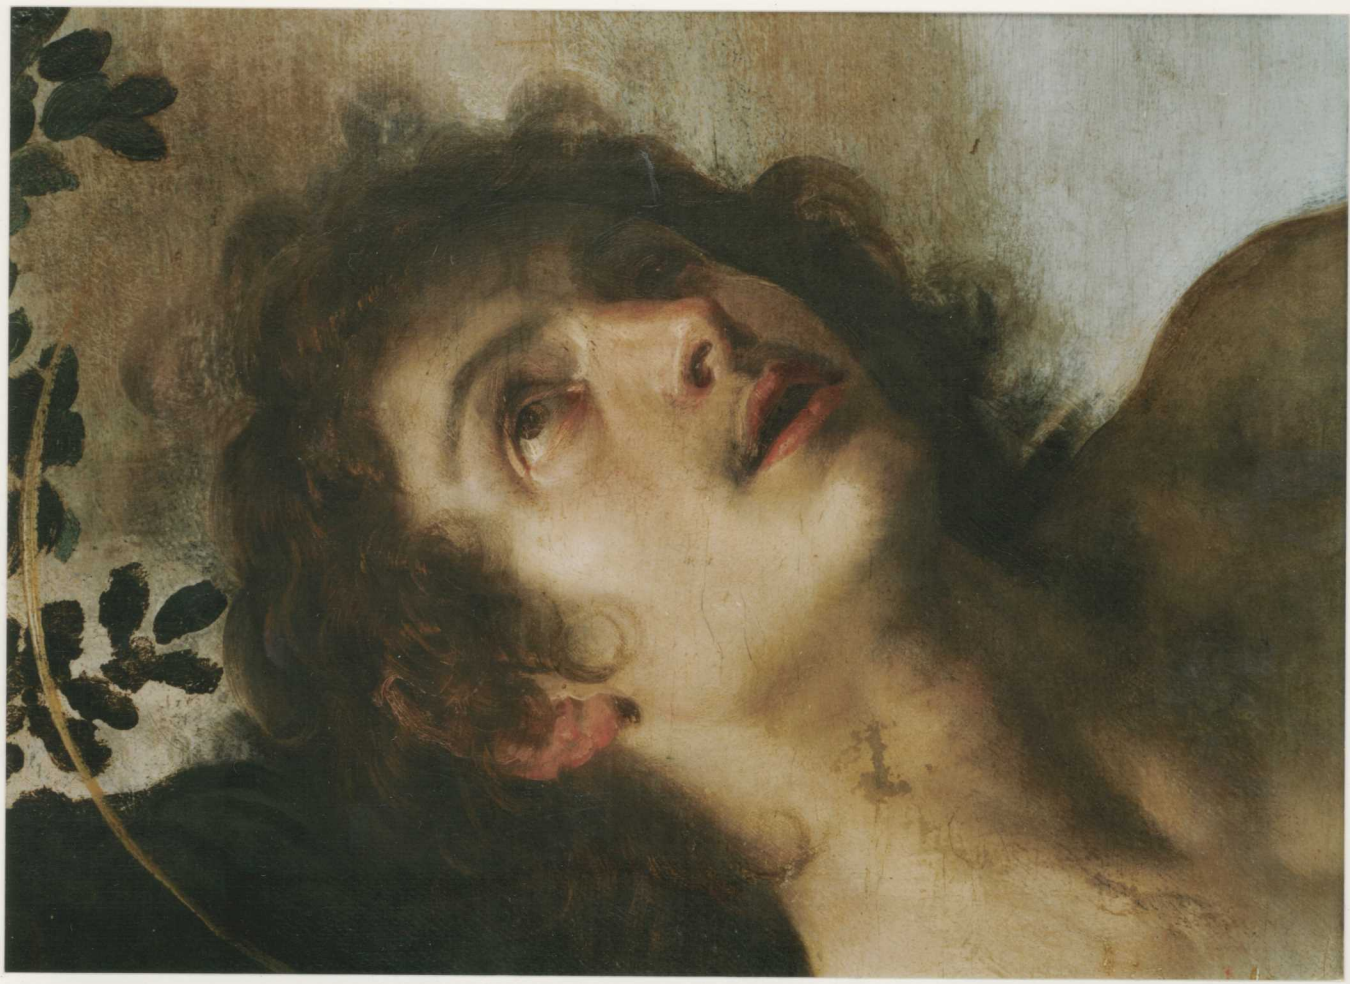
39. A testfelület, az arc, a háttér kopásai,
sötétebb aláfestés látnak ki a lepergett
felső réteg alól.

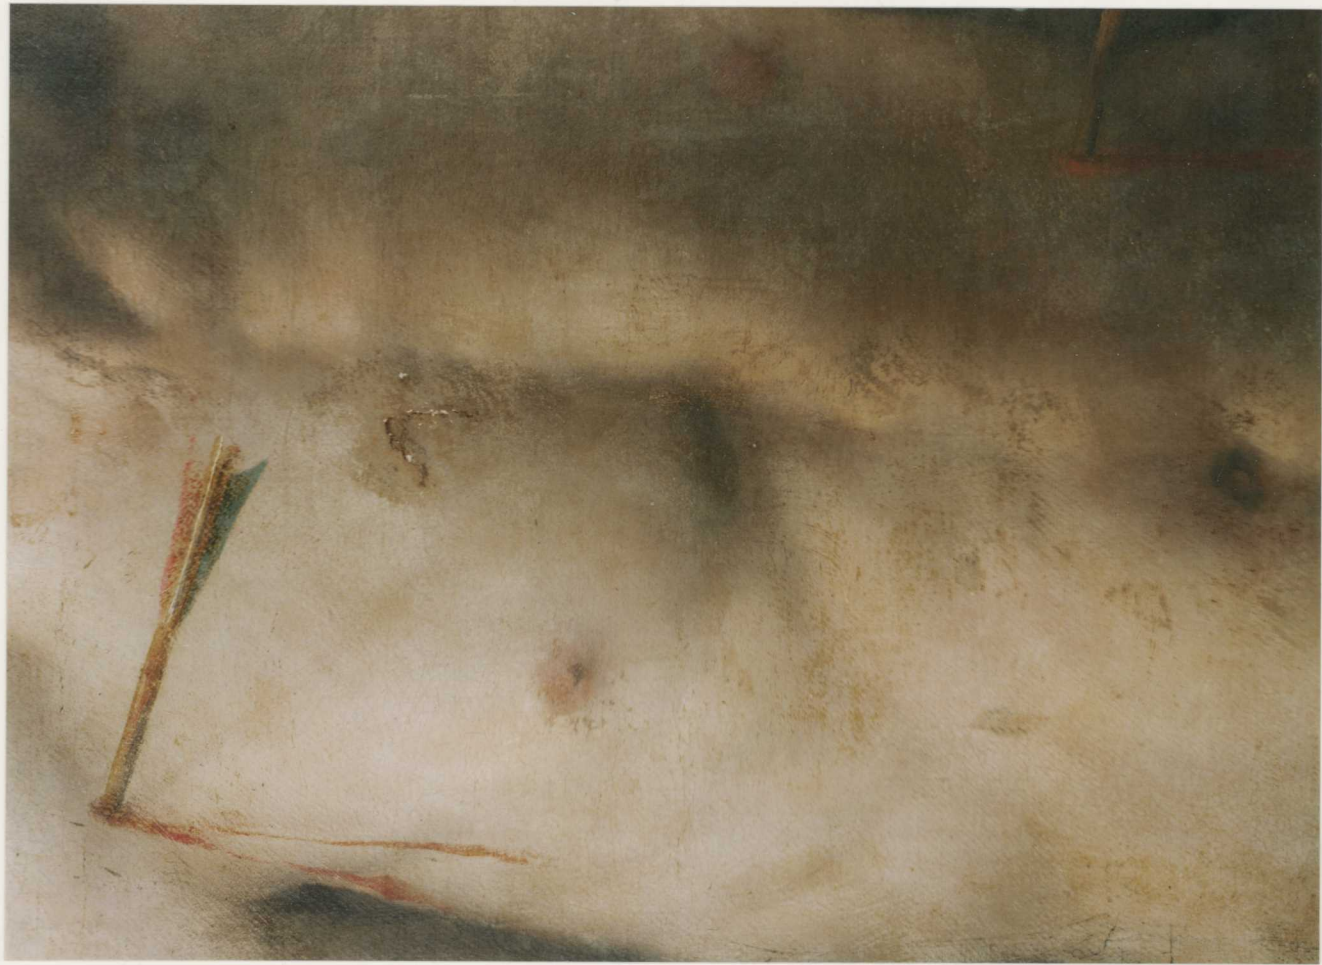
Erre a röntgenfelvételek és a felső réteg kopásai adnak bizonyítékot./40,41.fotók/

40. A kopott testfelület - alatta sötétebb alálétek

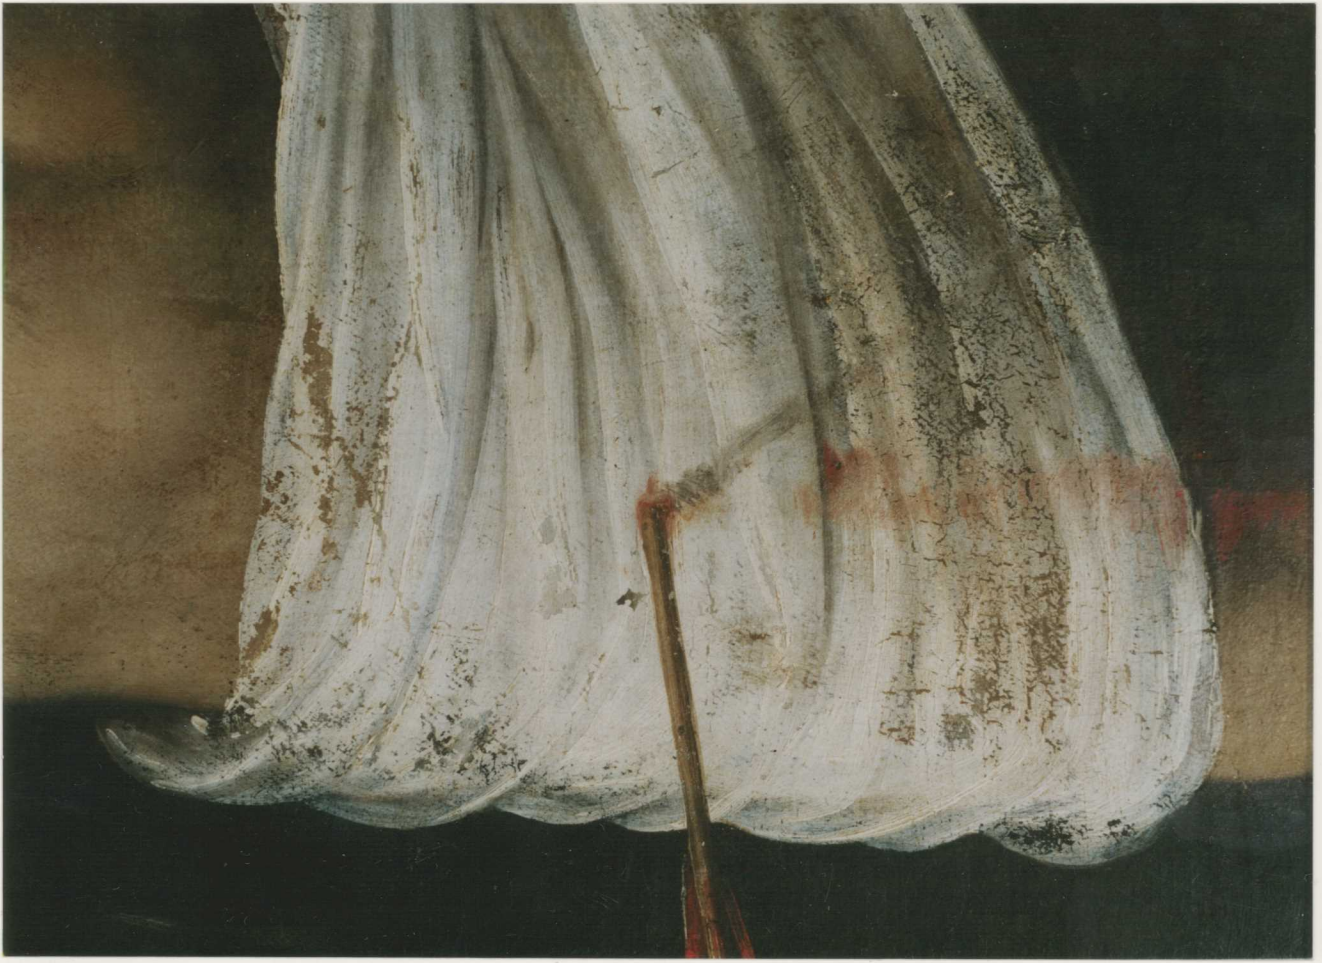
41. Az ágyéksíkon a felső felekre teg erősen lepergett, kopott. Láthatóak a megval-
toztatott rések, peuhimeitök.

Az esztétikai helyreállítás során nem szándékoztam a láthatóvá vált szándékos változtatásokat retussal lefedni, "korrigálni" és kizárólag a festő utolsó elképzelését érvényesíteni. Ezért a retust mértéktartóan és szándékosan láthatóan kiviteleztem, pontozásos technikával ill. vonalkákkal.
