RESTAURÁLÁSI DOKUMENTÁCIÓ

Gyík kerítés előtt

Három béka vízparton

Készítette: Verba Erika

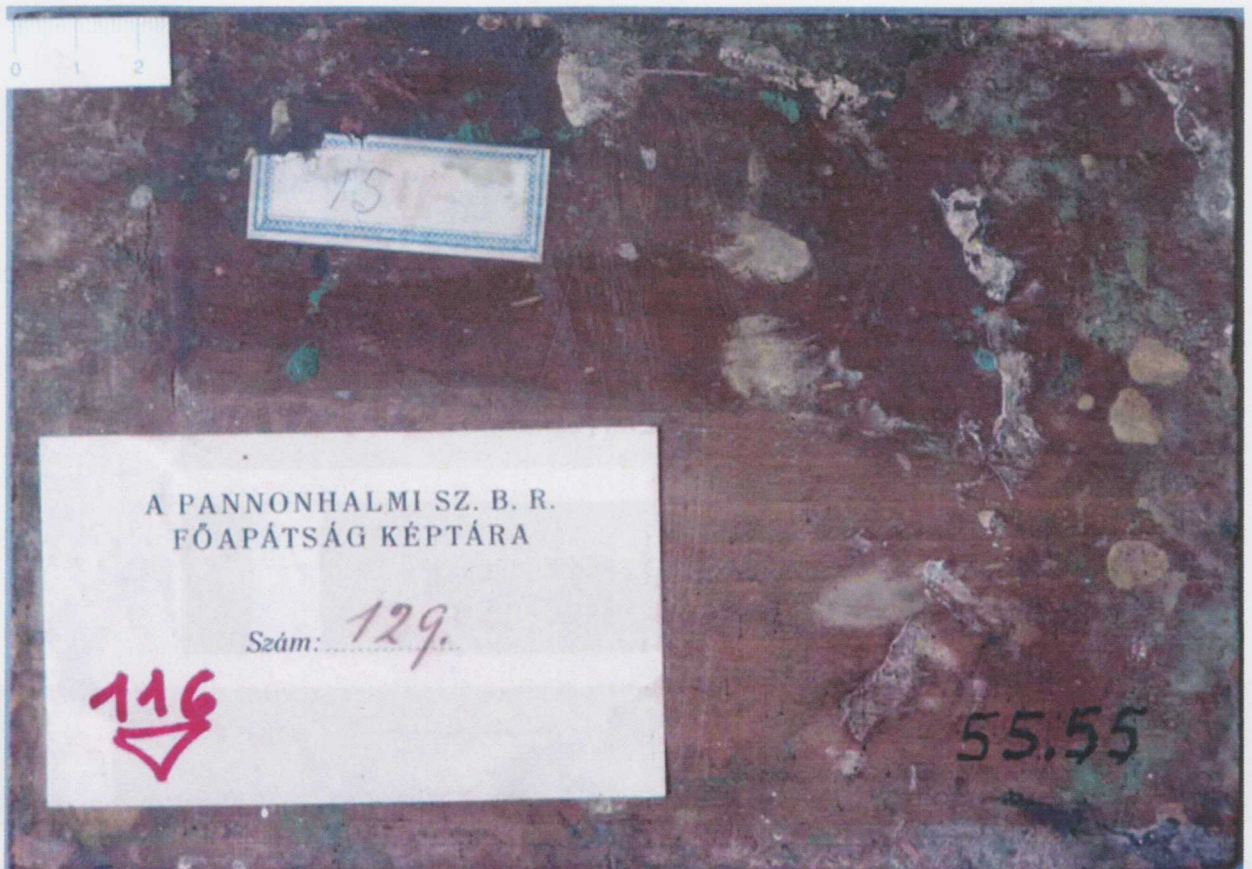
A lakkréteg elpiszkolódott, besötétedett, foltokban opálosodott; a felületi szennyeződés a keret mentén jobban megtapadt.

A festékréteg/fa finom 'szálkás repedezettsége' adja a felület általánosan szórt opálosságát, mely a keret alatti védett részen alig jelentkezik. Az eltérés a fenti festmény esetében is érzékelhető, de ez esetben a sötét árnyalatok miatt jobban megfigyelhető. Az itt mutatkozó szín- és fénytörésbeli különbségeket ez esetben is a képfelület megjelenéséhez javasolt közelíteni. Jelentősebb retus- ill. lakk-korrekciónak a sás háttér igényelhet.

Három béka vízparton, szín- és hátoldal, átvételi állapot

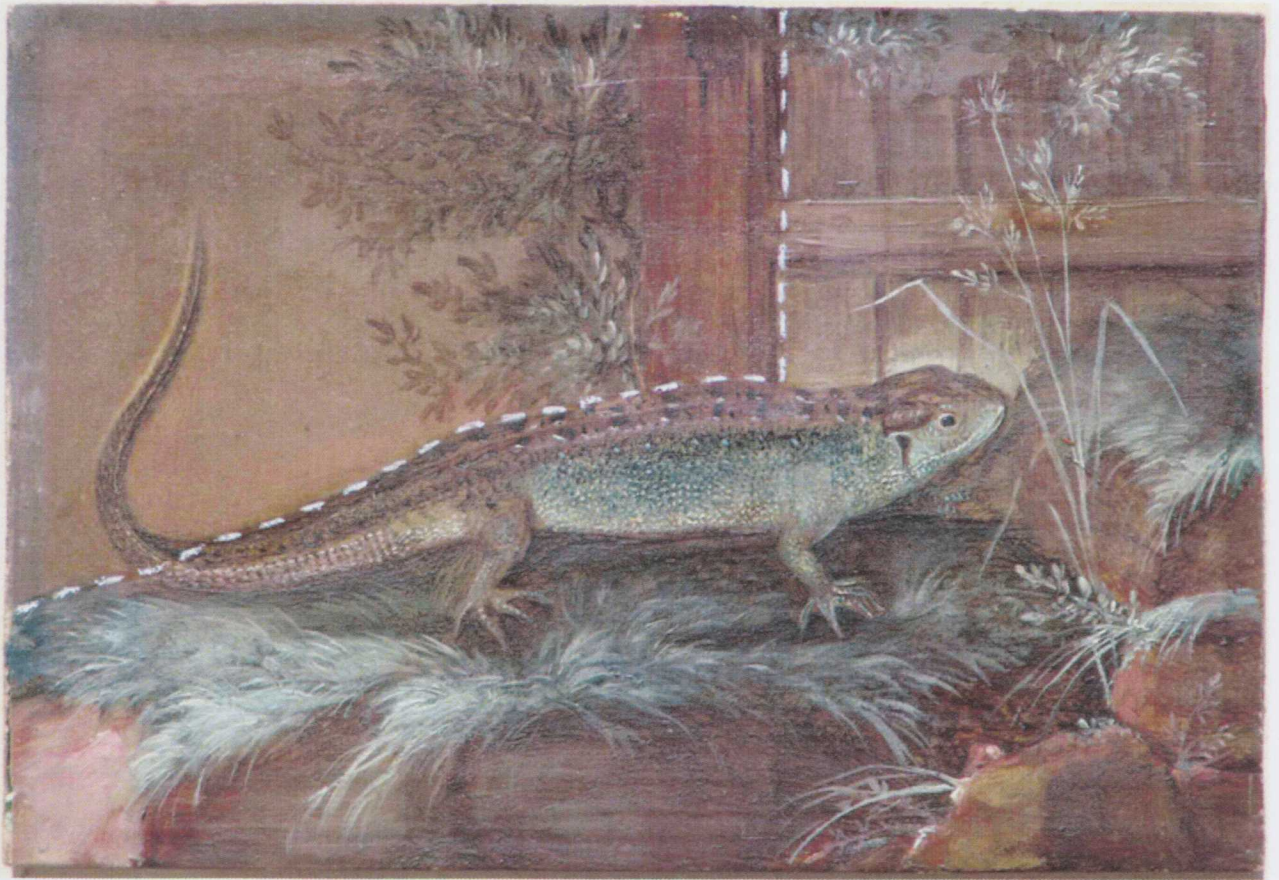
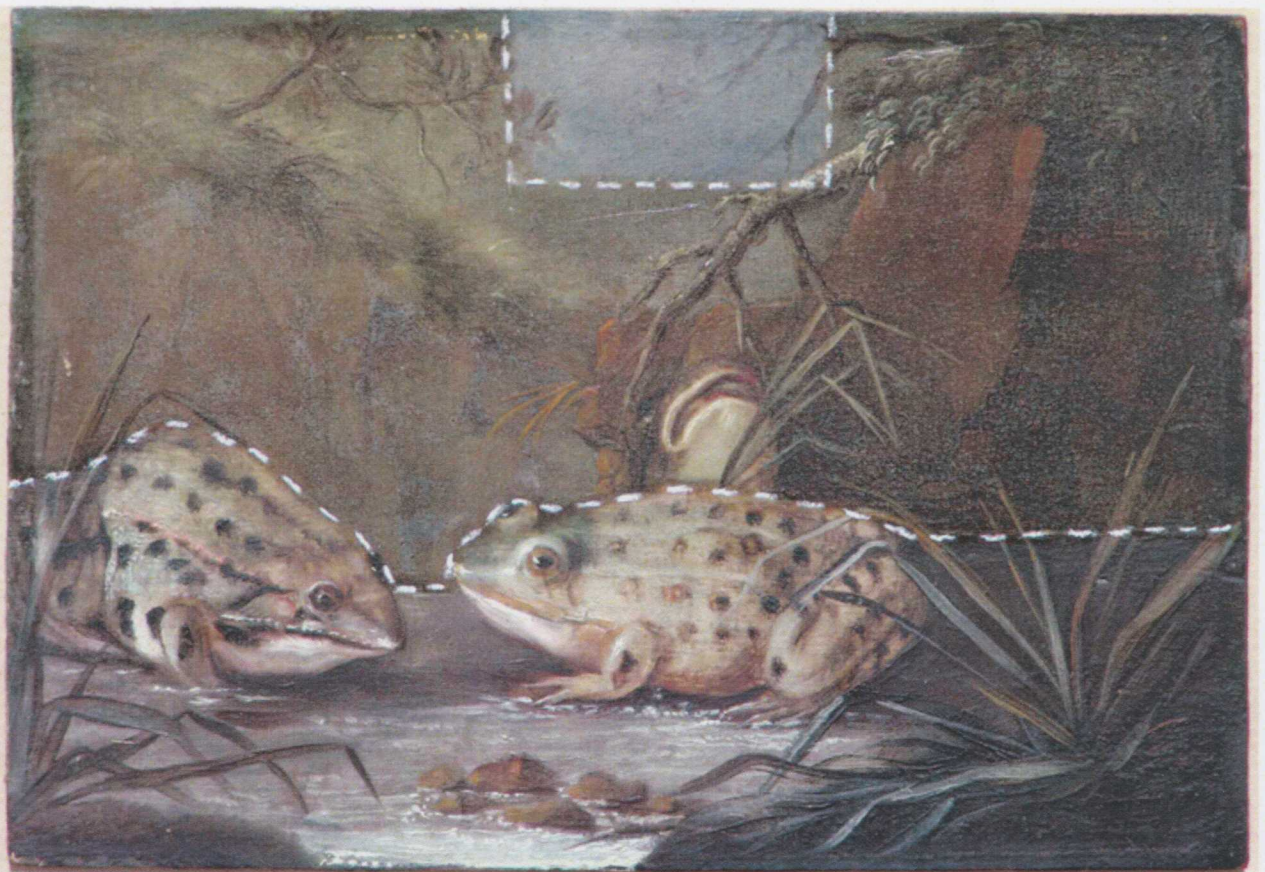
Tisztítás közben ('félbe tisztított' állapot)

A szennyeződések és a lakk eltávolítása denaturált szesz és aceton többszöri oldásával, ill. lakkbenzin áttörléssel (felület, szélek) történt. Mechanikus tisztítást (szike) az aranyozás maradék nyomainak eltávolítása és a hátoldal portalanítása (ecset) igényelt.

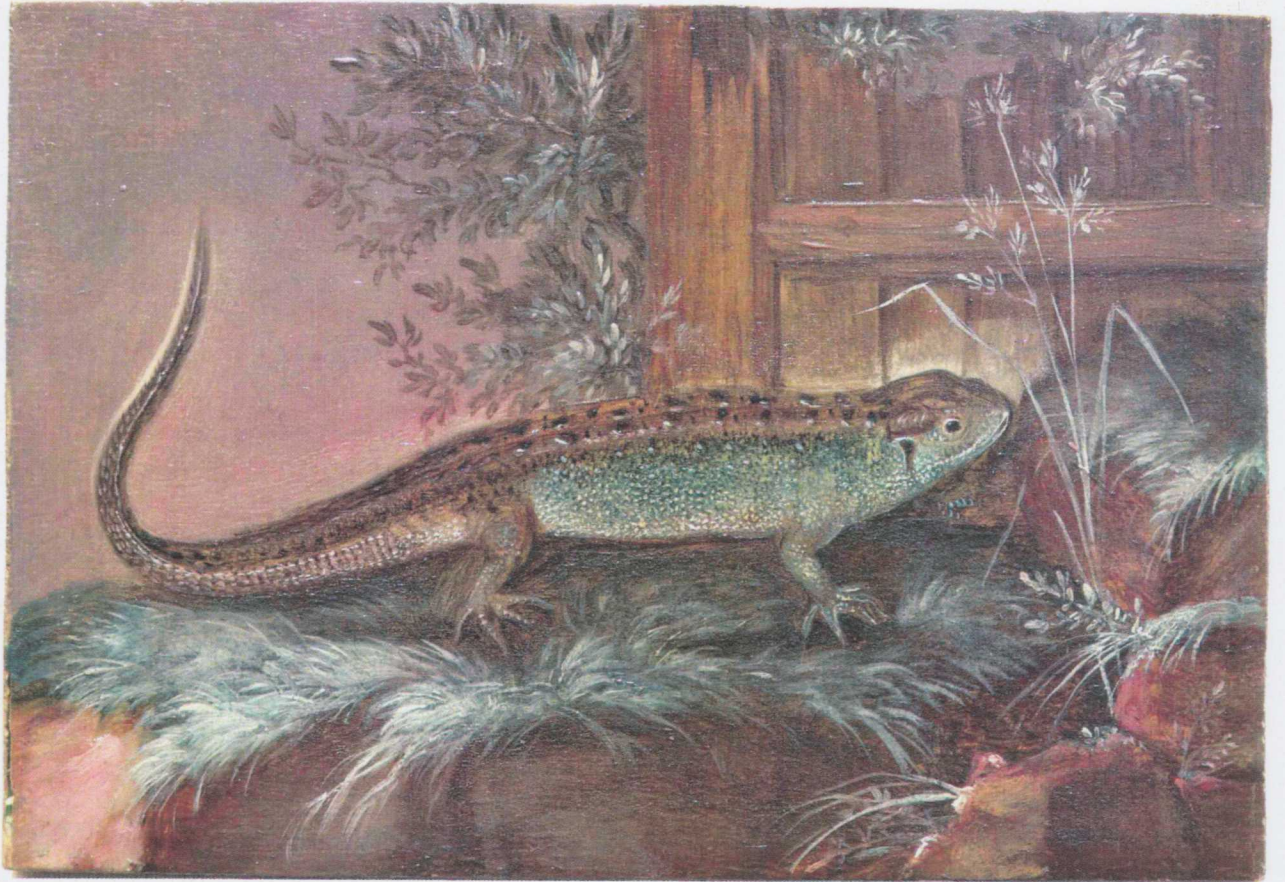
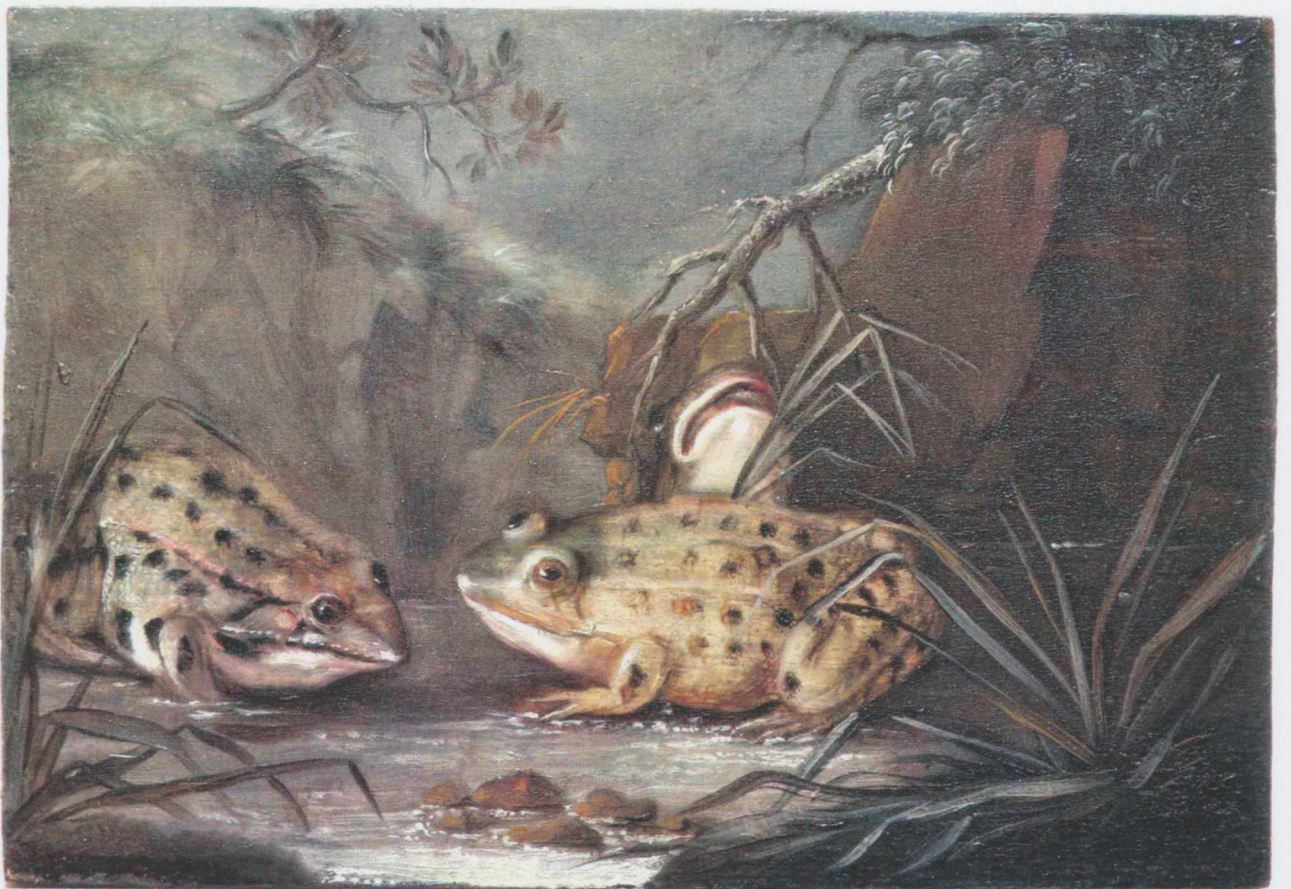
Kész állapot

A beilleszkedő olajgyanta-retus a lakkozásnak megfelelő gyantakeveréssel (1:1 arányú Dammárgyanta - Paraloid B67) készült lakkbenzinnel hígítva. Utólakkozó 'retus' a mattulás mértékéhez alkalmazkodva több helyen történt, kiemelten a békák mögötti sás felületén. A kisebb karcokon, kopásokon (pl. fűcsomó, a gyík mögött felfénylő kerítésrész, a kifakult, elvékonyodott szürkés rózsaszín háttér) kívül az esztétikai helyreállítás látványosabban a keret alatti területet érintette, mely beillesztve egységessé vált a képfelület megjelenésével.
